Naprawy konstrukcji żelbetowych

Huta Mittal Steel w Krakowie

Centralny Magazyn Surowca Cementowni Górka w Trzebini

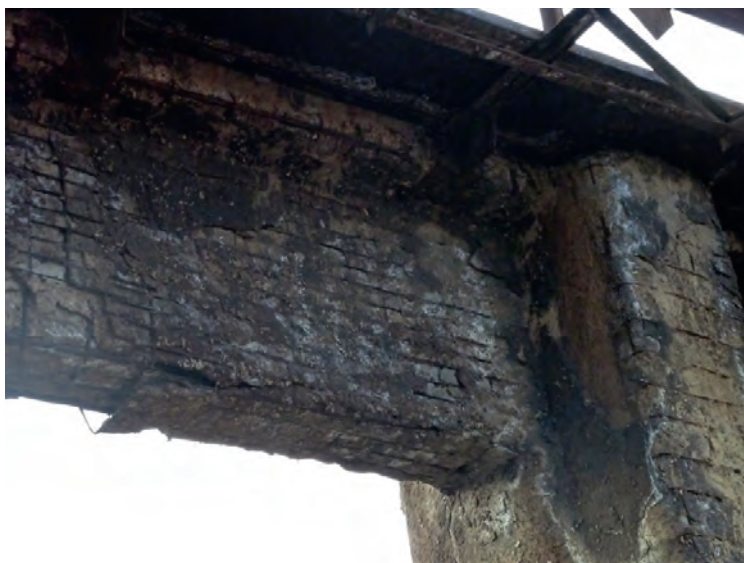
Zniszczenie betonu belek podsuwnicowych (strefa I).

Z kolei w strefie I obciążenia zaproponowano do reprofilacji głębszych ubytków w konstrukcji zaprawę naprawczą nakładaną metodą natryskową suchą (MAPEGROUT GUNITE). Do lokalnych ubytków, podobnie jak w II strefie, tiksotropową zaprawę naprawczą (MAPEGROUT 430). Ponadto w bezpośredniej strefie oddziaływania zmiennej temperatury i omywania parą wodną zaproponowano stworzenie warstwy wzmacniającej i ochronnej z siatki z alkaloodpornego włókna szklanego (MAPEGRID G220), wklejanej w dwukomponentową cementowo-polimerową zaprawę naprawczą (PLANITOP HDM). Technologię taką zastosowano na budkach sterowniczych i belkach podsuwnicowych, pomiędzy tymi budkami. Rozwiązanie to ma za zadanie podniesienie odporności konstrukcji i jej ochronę ze względu na oddziaływającą zmienną temperaturę podczas eksploatacji instalacji. Siatka ze specjalnego alkaloodpornego włókna szklanego, wklejona w zaprawę mineralną, dzięki doskonałej przyczepności

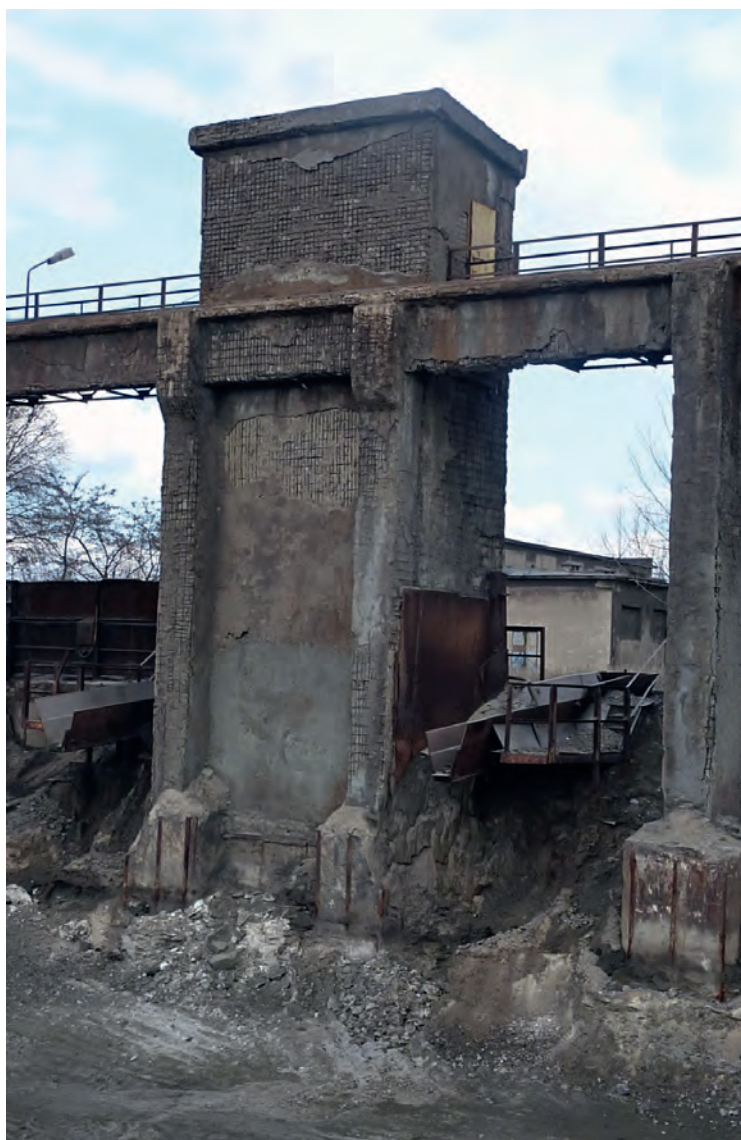
Degradacja betonu konstrukcji instalacji gaszenia żużla.

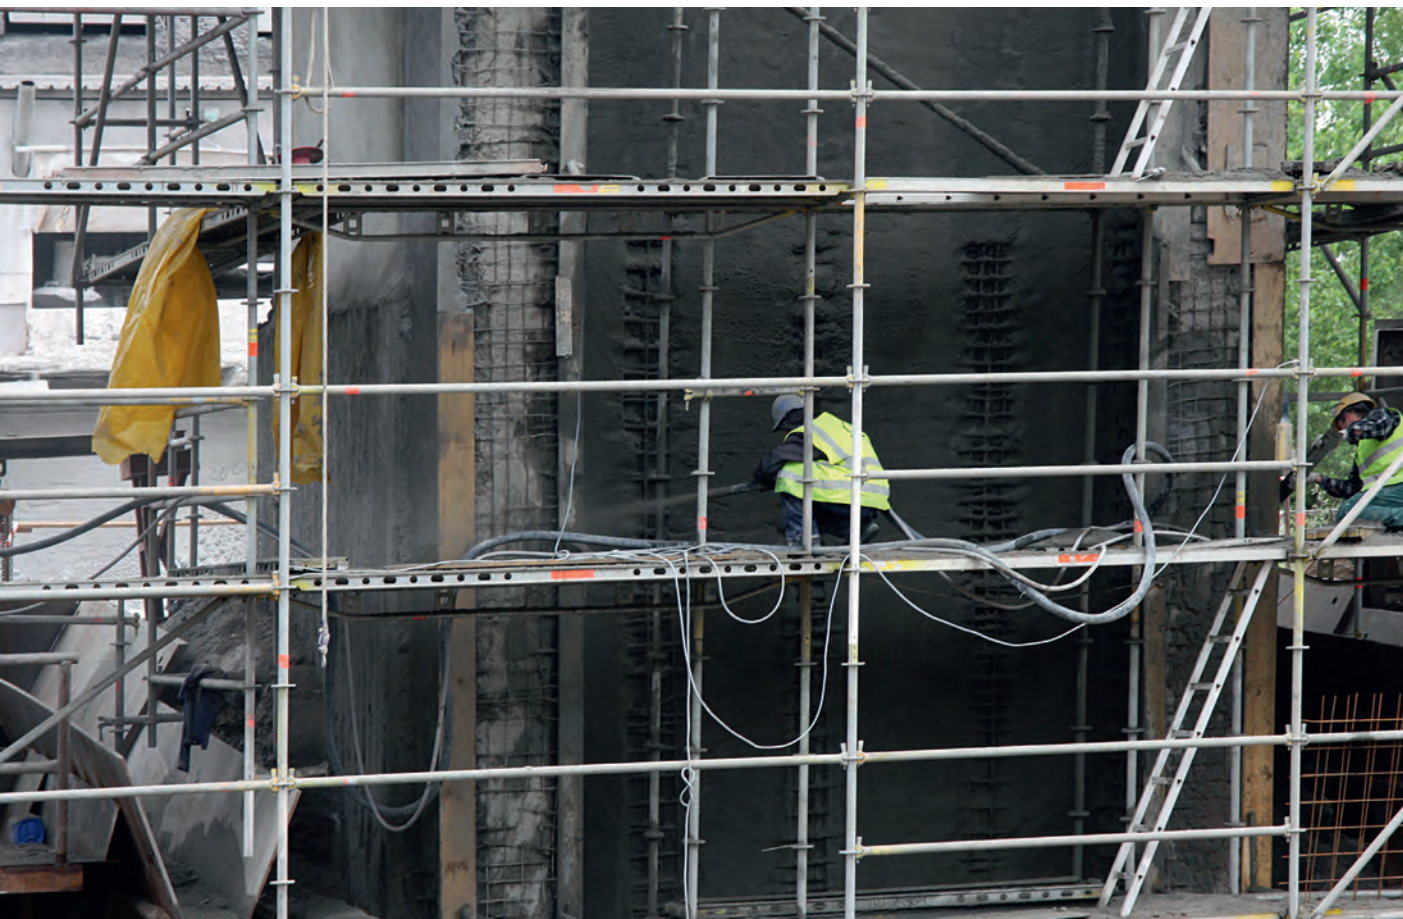
Reprofilacja zaprawami natryskowymi.

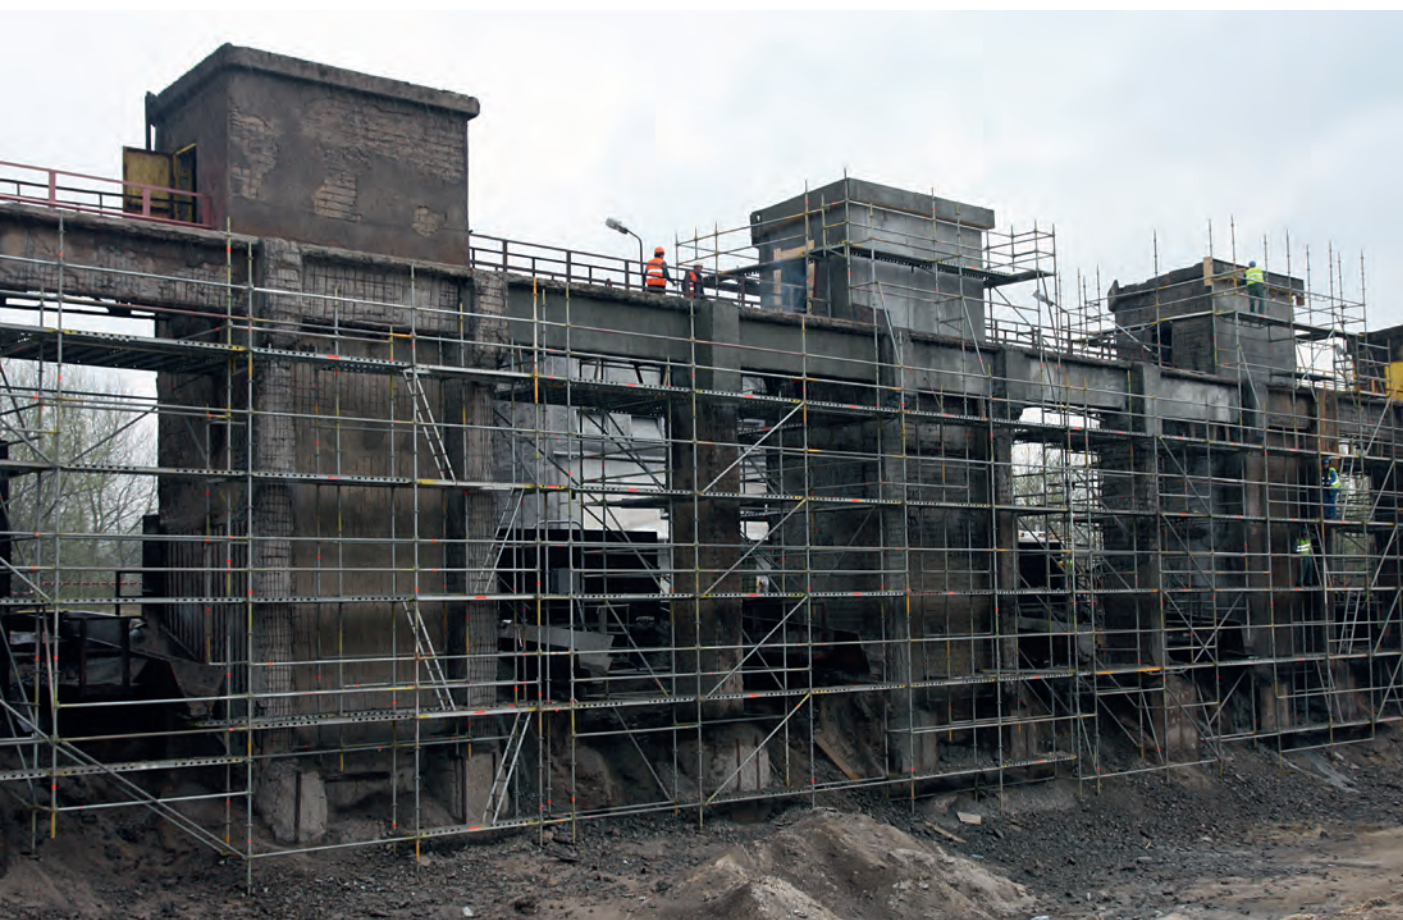
Postęp prac naprawczych.

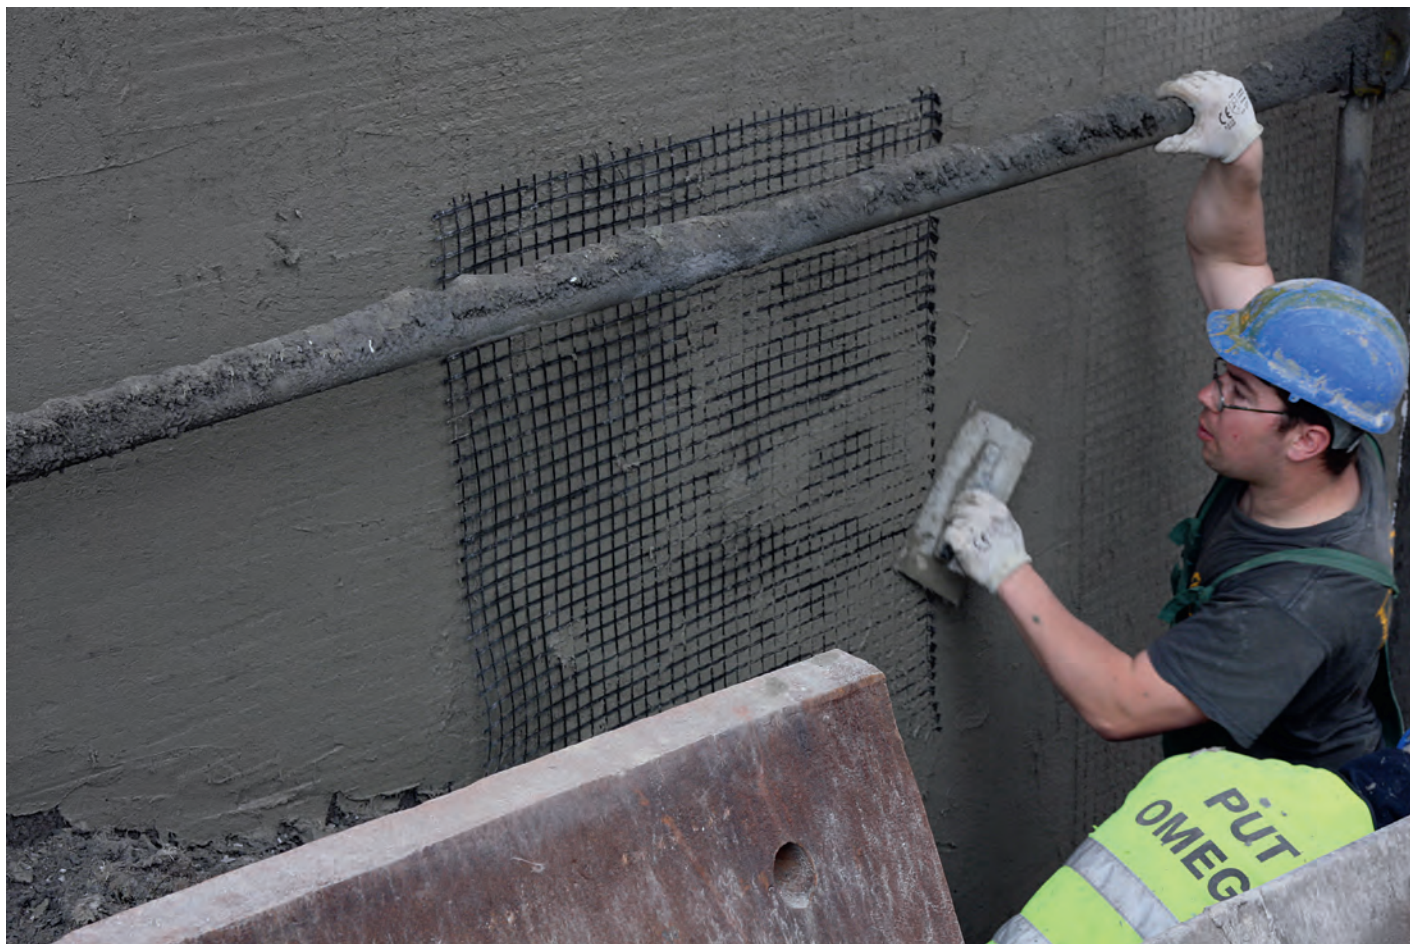
Wzmacnianie powierzchni siatką z włókna szklanego Mapegrid G220, wklejaną w zaprawę mineralną Planitop HDM.

do podłoża, powoduje wzrost odporności na kruche pęknięcia, równomierną redystrybucję naprężeń, trwałość i odporność na wysoką i zmienną temperaturę.

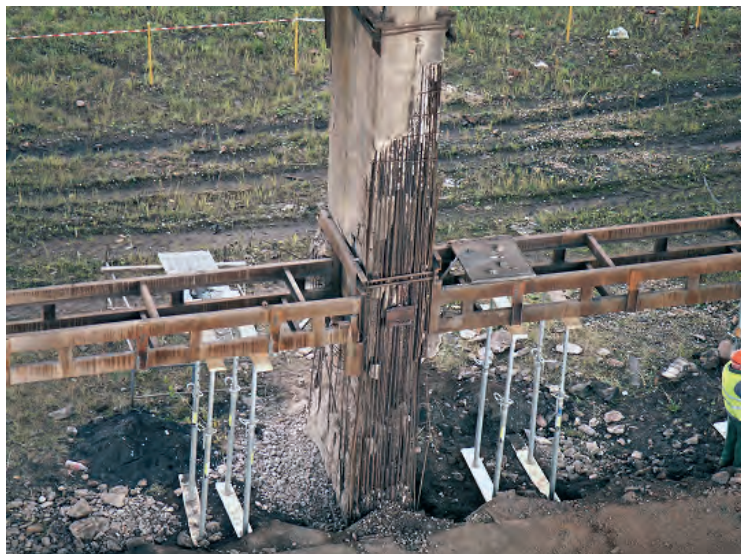
Oczyszczone zbrojenie słupa żelbetowego.

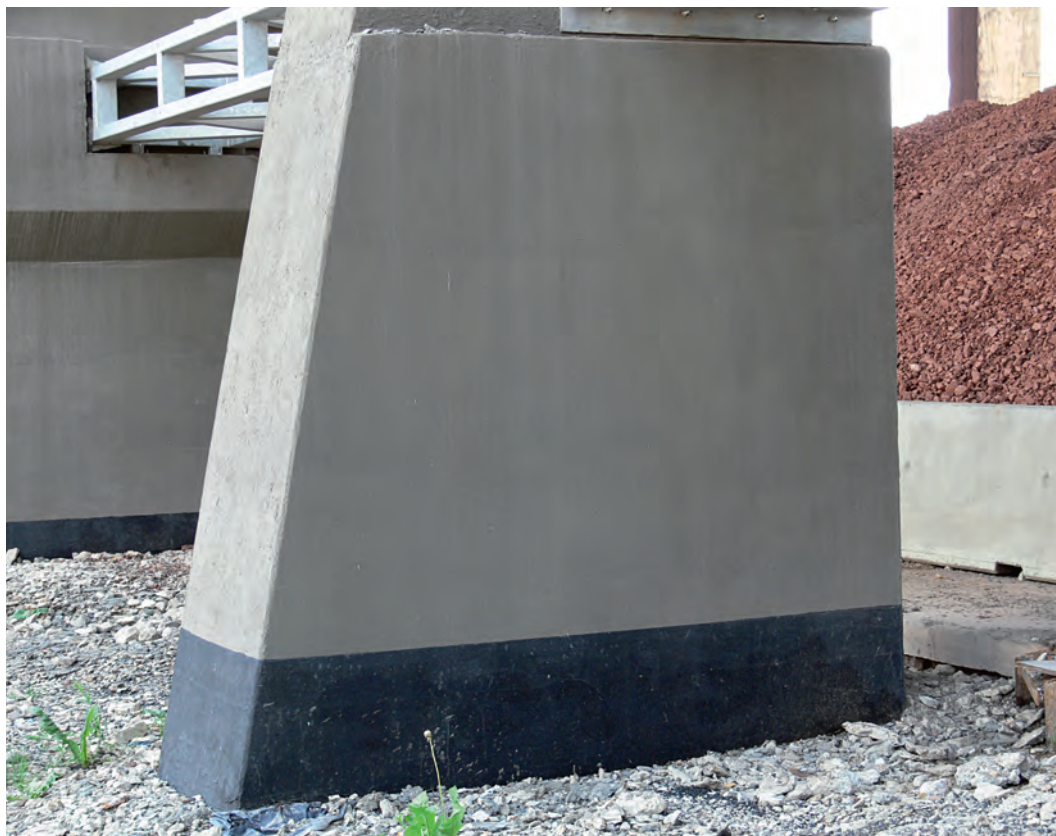
Widok podpory zabezpieczonej powłoką ochronną MAPELASTIC, a w części podziemnej preparatem PLASTIMUL.

Po wyrównaniu ubytków betonu cała powierzchnia elementów konstrukcji pokrywana była warstwą ochronną z dwuskładnikowego, elastycznego preparatu cementowego modyfikowanego żywicą akrylową MAPELASTIC. Nanoszona warstwa grubości ok. 2 mm stworzyła silnie przylegającą do podłoża, elastyczną powłokę zabezpieczającą beton przed wnikaniem CO₂ i SO₂ i innych czynników atmosferycznych.

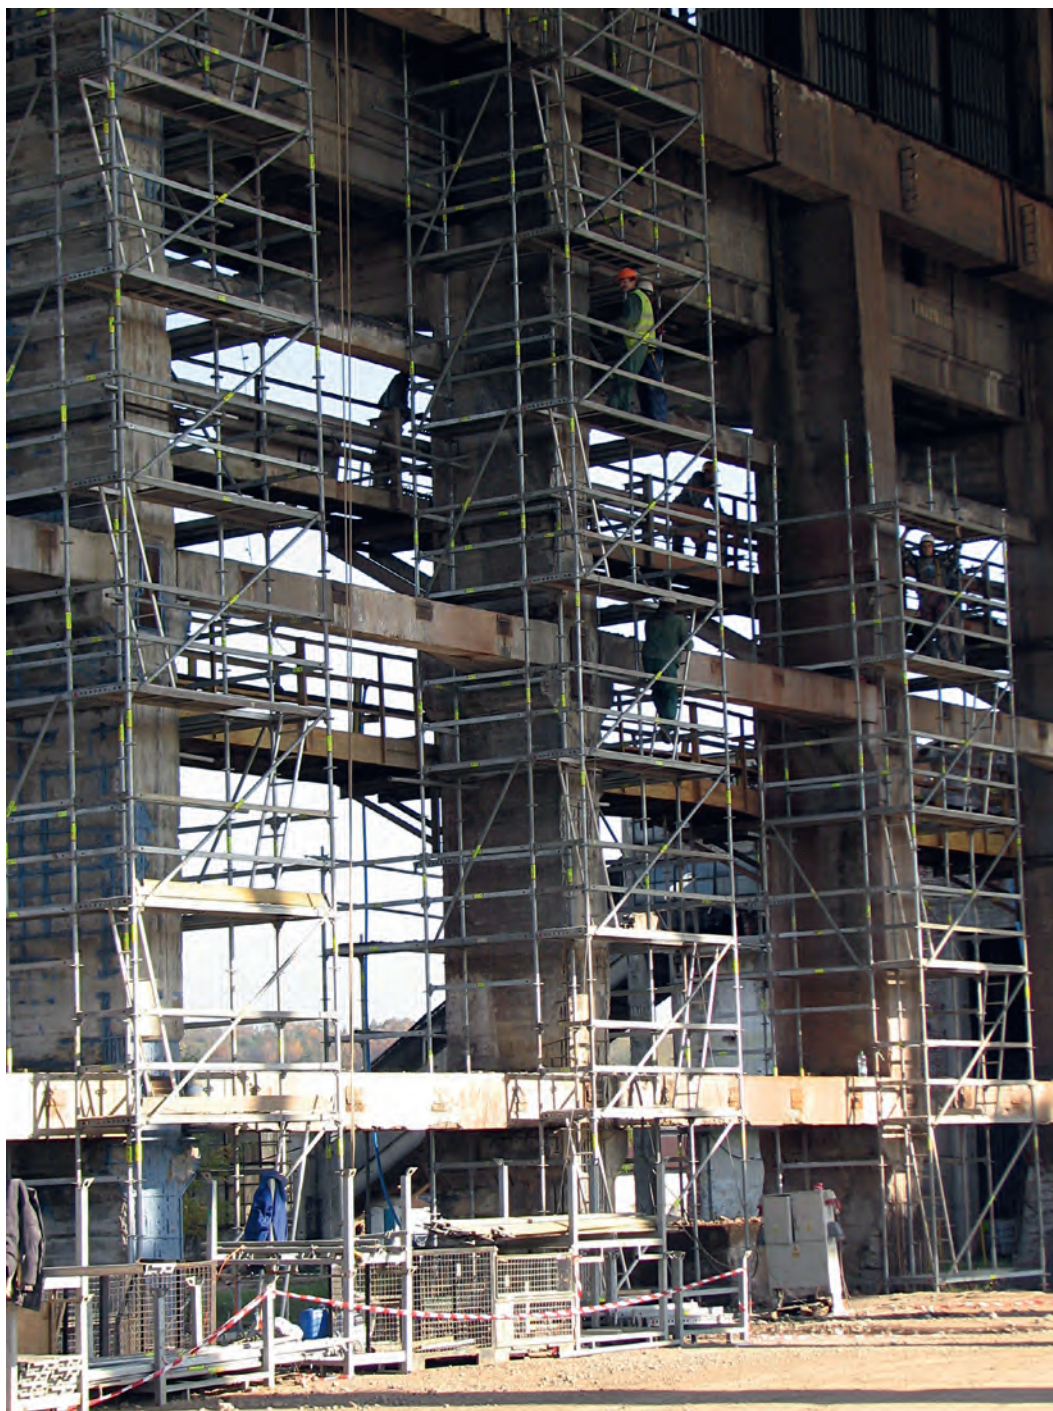
Prace remontowe.
