Prace konserwatorskie elewacji Sukiennic w Krakowie

W związku z kompleksowym projektem rozbudowy Muzeum Narodowego w Sukiennicach w latach 2009/2010 podjęto również remont konserwatorski elewacji gmachu. Prace zrealizowała krakowska firma AC Konserwacja Zabytków Piotrowski, Kosakowski sp.j.

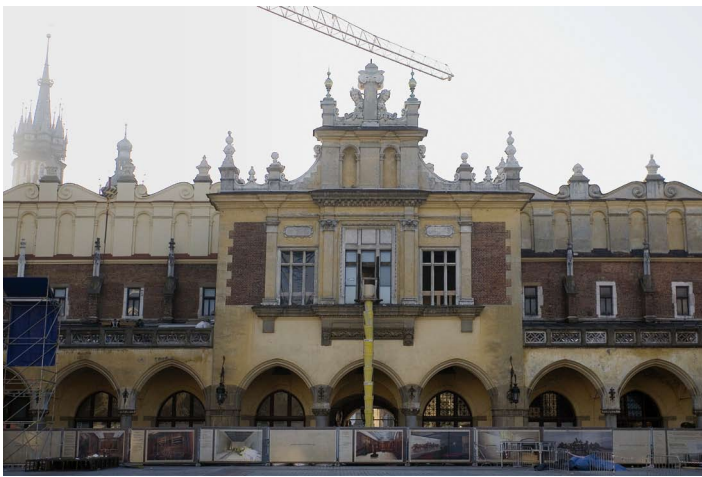
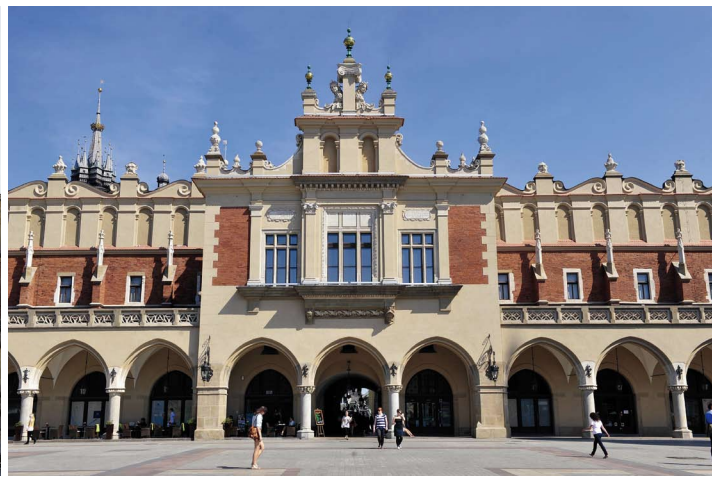
Fragmety elewacji zachodniej przed konserwacją, zły stan tynków, kamieniarki i wątków ceglanych.

Destrukcyjna lica wątków ceglanych była znaczna: ponad 60% powierzchni wymagało naprawy wstawkami ceglany i kitami. Gotycki układ wątku zaburzyły późniejsze przemurowania, nie zachowało się pierwotne opracowanie powierzchni fug średniowiecznych i nowożytnych. Wyplukane przez deszcze farby scalające kolorystycznie watek odsłoniły żółtawe i szare naprawy, wykonane drugiej połowie XX w. zaprawami niebarwionymi w masie.

Zaprawa tynkowa była rozwarstwiona i zagrzybiona, miejscami spękana i odspojona, z licznymi ubytkami do wątku i szarymi plamami późniejszych napraw. Oryginalne tynki z czasów Prylińskiego, wraz z rapowanymi wyprawami w blendach, najlepiej zachowały się w górnych partiach ryzalitów, lecz tu również występowały przetarcia cienkiej warstewki cementu romańskiego, gęsta siatka rys skurczowych oraz uzupełnienia twardą zaprawą z cementem portlandzkim. Największy problem stanowiły jednak wilgotne zaplamienia, wynikające z obecności soli hydrofilnych. Ich zakres zwiększał się w dniach o podwyższonej wilgotności atmosferycznej, wskutek absorpcji pary wodnej. Szczególnie poważnie przedstawiał się stan wypraw na ścianach licowych poniżej poziomu balustrad maswerkowych, co powiązane było z wieloletnim przeciekaniem tarasów. Wilgotne plamy w sezonie zimowym były już nie tylko defektem estetycznym: w miejscach tych występowały oblodzenia powierzchni i rozwarstwianie tynków.

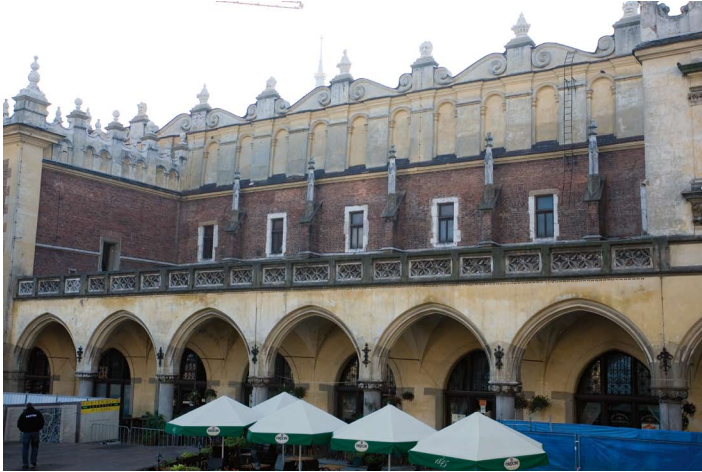
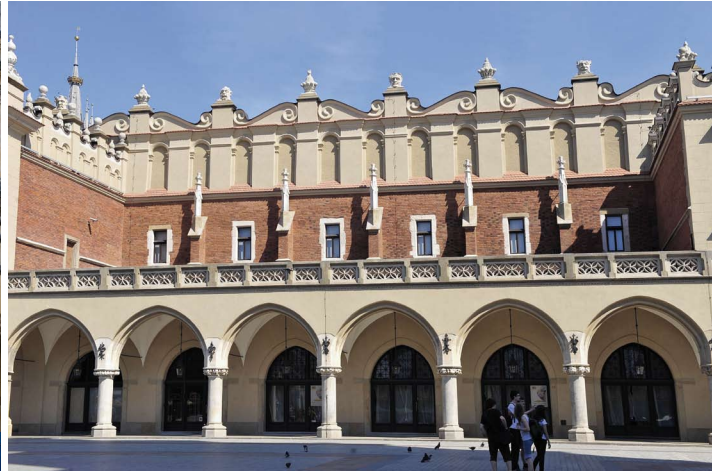
Fragmety elewacji zachodniej, stan po konserwacji.

snych ciosów wapienia jurajskiego. Natomiast na dłuższych elewacjach, wschodniej i zachodniej, ze względu na znaczny zakres przekształceń i przebudów z czasów T. Prylińskiego, utrzymano XIX-wieczną koncepcję scalenia wątku w kolorze ceglastoczerwonym, z graficznym ciemnym spoinowaniem. Zasadniczym zakresem konserwacji kamieniarki było wyeliminowanie przyczyn zniszczeń, przywrócenie detalom dobrego stanu technicznego i estetycznego wyglądu. Ze względu na znaczny stopień destrukcji konieczna była rekonstrukcja niektórych elementów, zwłaszcza w obrębie neogotyckiej balustrady kamiennej, attyki Postrzygalni i środkowego ryzalitu wschodniego.

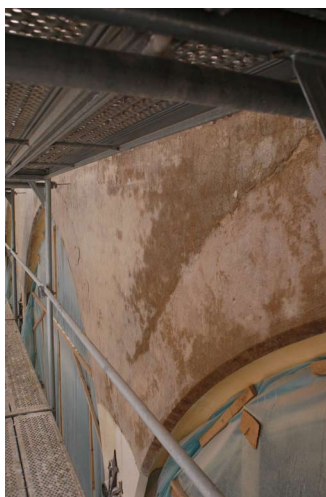
Wilgotne plamy na zasolonych tynkach pod balustradą maswerkową, stan po oczyszczeniu powierzchni wypraw.

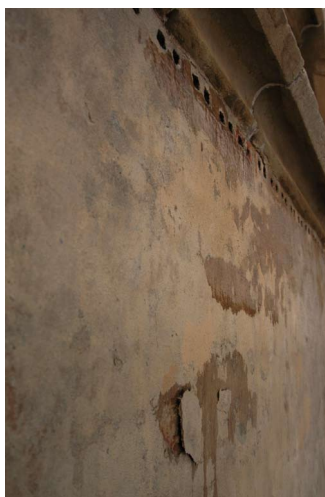
Oblodzenia i odspojenia powierzchni zawilgoconych tynków pod balustradą maswerkową.

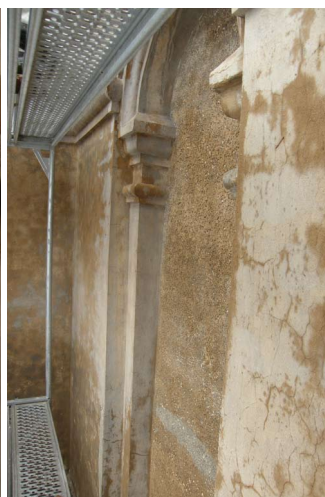
Wilgotne zaplamienia i siatka rys skurczowych na oryginalnych wyprawach dziewiętnastowiecznych, z tynkami fakturalnymi w blendach.

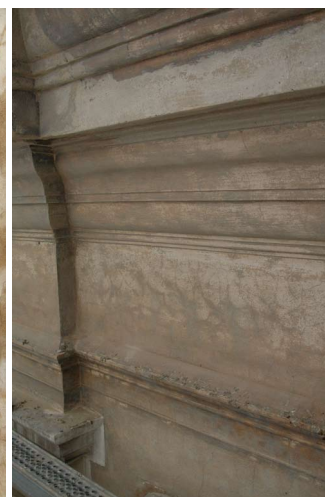
Przetarcia cienkiej warstewki cementu romańskiego, odsłaniające jasny podkład z tynków wapiennych.

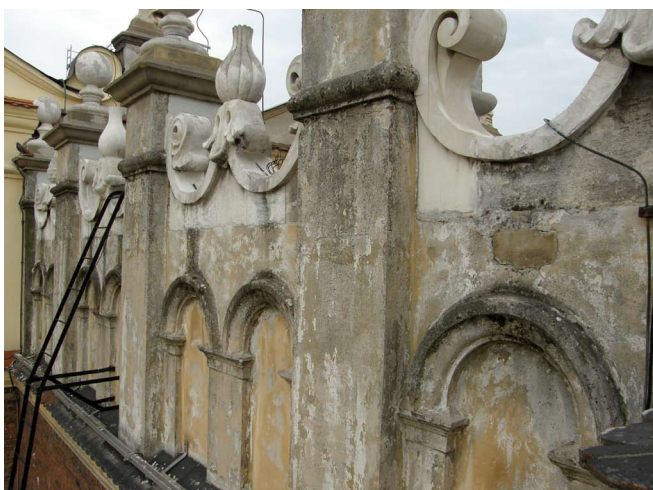
Zniszczenia i korozja biologiczna tynków attyki ryzalitu zachodniego przed konserwacją.

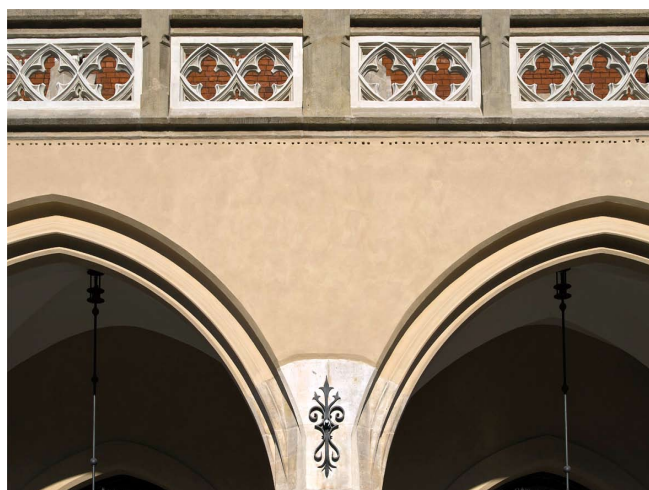
Stan po konserwacji. Laserunkowe warstwy malarskie.

Ze względu na uszkodzenia powierzchniowe historycznych wypraw oraz duży zakres napraw konieczne było scalenie powierzchni zacierką mineralną⁴, w technologii zastosowanej wcześniej na elewacjach północnej i południowej. Warstwę malarską wykonano farbami żelazo-krzemianowymi⁵ ze względu na mineralny charakter i matowy wygląd. Wielowymiarowość powierzchni barwnej uzyskano dzięki kilkuwarstwowemu nakładaniu farb w przenikających się

odcieniach, scalonych końcowym laserunkiem⁶. Uzyskano w ten sposób efekt bliski pod względem optycznym barwnej zacierce, jaką pokryto w XIX wieku elewacje Sukiennic. Naturalna powierzchnia detali sztukatorskich z cementu romańskiego wyeksponowana została na wykuszu płn.-zach. Profile o gładziej fakturze pomalowane są jednolicie farbą nieco jaśniejszą, natomiast fakturalne blendy attyki ciemniejszą – uzyskano w ten sposób większą plastykę elewacji. Woluty attyki hali głównej, ze względu na sąsiedztwo dekoracji kamiennych z wapienia, pokryto farbą delikatnie rozjaśnioną dodatkiem bieli. Konserwacji poddano również przedwojenne reklamy przy wejściu do hali od strony północnej i południowej oraz namalowaną na blasze kopię obrazu Matki Boskiej Częstochowskiej, umieszczoną w szczycie elewacji północnej.

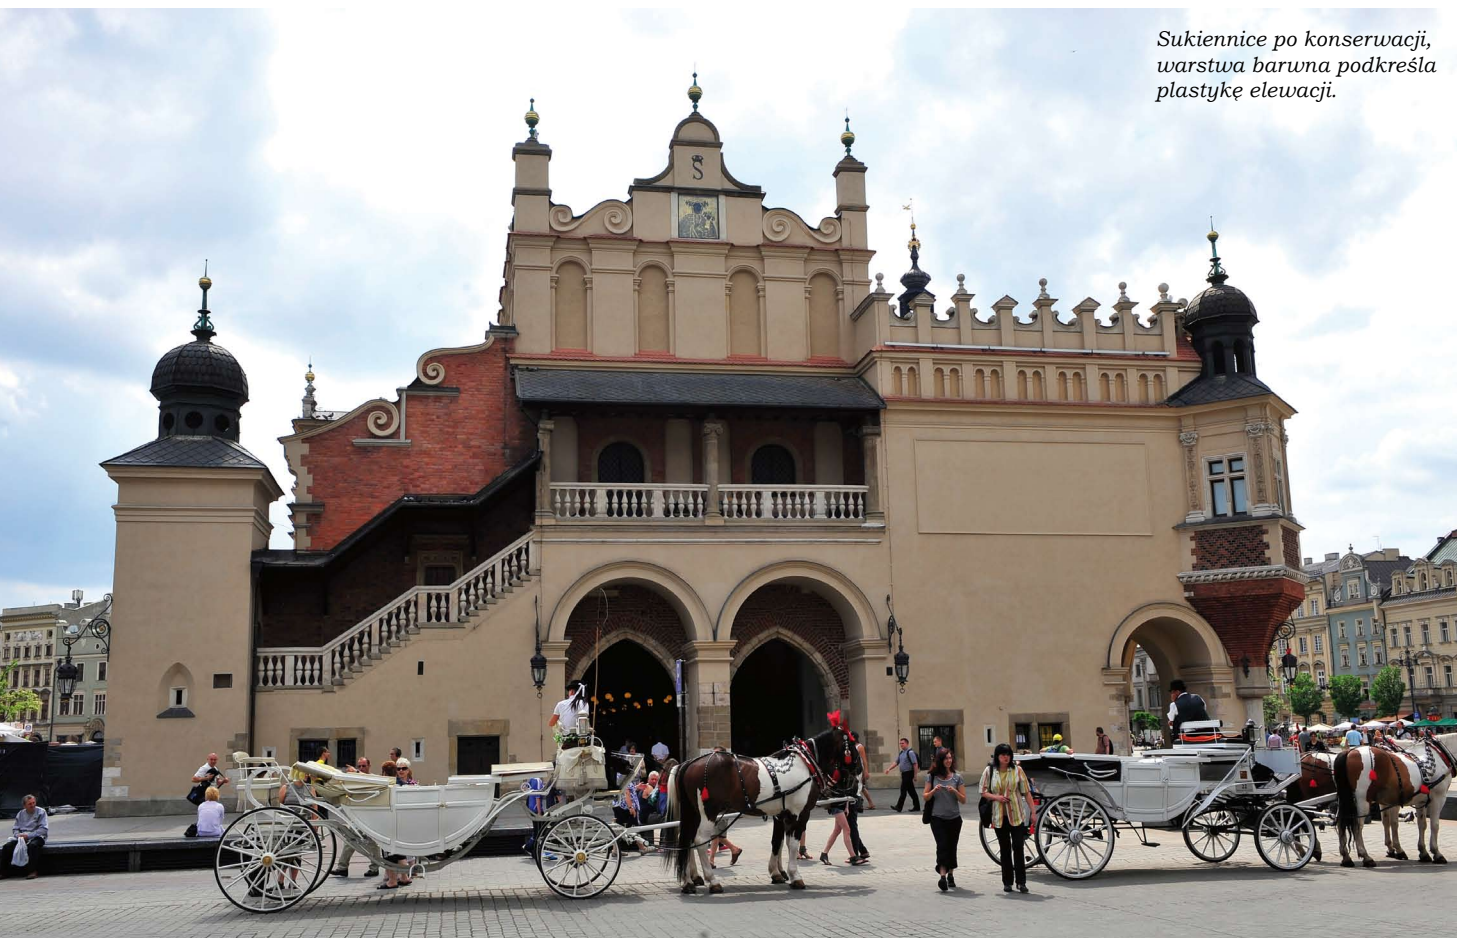
Sukiennice po konserwacji, warstwa barwna podkreśla plastykę elewacji.
