Konserwacja ceramicznego pokrycia dachu Domu Solnego w Lubaniu

Dom Solny, jeden z najciekawszych zabytków Lubania, wiele lat czekał na należną mu uwagę (fot. 1–2). Ten wyjątkowo cenny obiekt poddawany jest obecnie pracom konserwatorskim i restauratorskim. Zakończono właśnie pierwszy etap prac, polegający na konserwacji ceramicznego pokrycia i drewnianej więźby dachu. Prace realizowane na zlecenie Gminy Lubań finansowane są z dotacji MKiDN oraz Wojewódzkiego Urzędu Ochrony Zabytków we Wrocławiu.

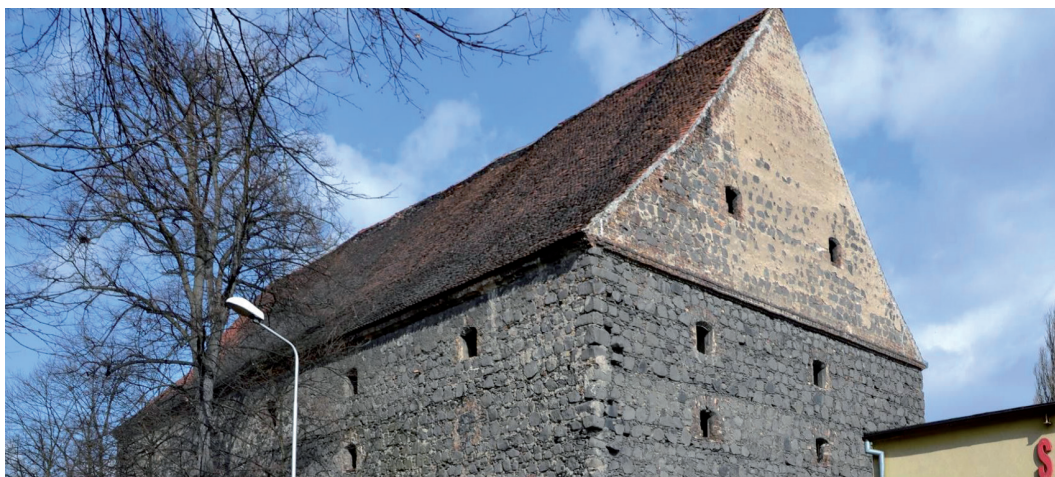
Fot. 1. Dom Solny
w Lubaniu
przed rozpoczęciem
prac konserwatorskich
i restauratorskich – widok
od strony południowej.
Fot. P. Prośniak

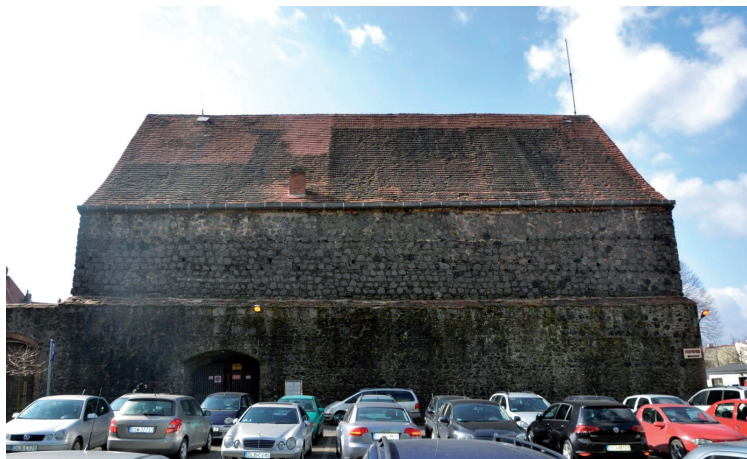
Fot. 2. Elewacja
zachodnia Domu
Solnego w Lubaniu,
stan obiektu przed
rozpoczęciem prac
konserwatorskich
i restauratorskich.
Fot. P. Prośniak

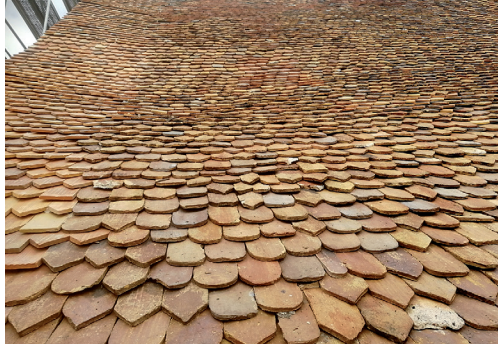
Pokrycie dachu stanowią oryginalne i wtórne dachówki ceramiczne, pochodzące z różnych okresów istnienia obiektu, ułożone w koronkę i w łuskę (fot. 3–4), mocowane

do łąt na zaprawie wapiennej. Większość stanowią dachówki karpiówki, formowane ręcznie ze zwykłej gliny zwałowej, z charakterystycznymi deformacjami i o zróżnicowanych formach wykończenia: prostokątne, trójkątne i półokrągłe (fot. 3–4).

Fot. 3. Oryginalne pokrycie dachu Domu Solnego w Lubaniu zachowane in situ. Fot. M. Gąsior

Podjęta na obiekcie próba oczyszczenia połaci dachu bez demontażu dachówek zakończyła się sukcesem, dzięki czemu oryginalna technika i technologia pokrycia dachu mogła zostać zachowana i poddana konserwacji i restauracji.

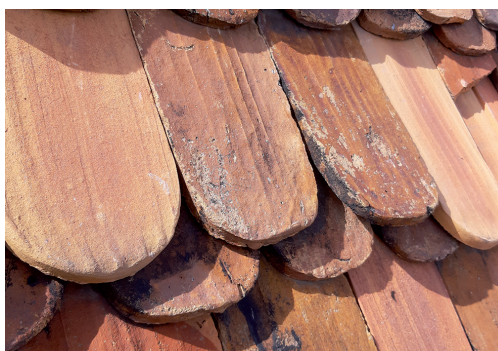
Fot. 4. Fragment połaci dachu Domu Solnego w Lubaniu – uzupełnienia ubytków pokrycia, wykonane ze zrekonstruowanych dachówek. Fot. T. Nieruchalski

Dachówki potrzebne do rekonstrukcji brakujących fragmentów ceramicznego pokrycia dachu przygotowała Fabryka Ceramiki Budowlanej (FCB Ceramika), posiadająca trzydziestoletnie doświadczenie w produkcji ceramiki budowlanej (firma istnieje od 1989 r.) i marka Heritage, która odtwarza ceramikę historyczną. Zgodnie z wytycznymi konserwatorskimi wykonano kopie historycznych form dachówek zachowanych na obiekcie (fot. 5–8). Przygotowano je ze specjalnie opracowanej mieszanki glin i wypalono w piecu węglowym. Producent starannie odtworzył wymiary, kształt oraz opracowanie powierzchni, w tym tzw. „palcowanie” – ręczne wykończenie faktury powierzchni.

Dachówki zamontowano na zaprawie wapiennej. Zabezpieczono także oryginalne uszczelnienie z zaprawy glinianej. Zrealizowana w takiej skali konserwacja ceramicznego pokrycia dachu in situ wraz z rekonstrukcją ubytków jest bezprecedensowa.

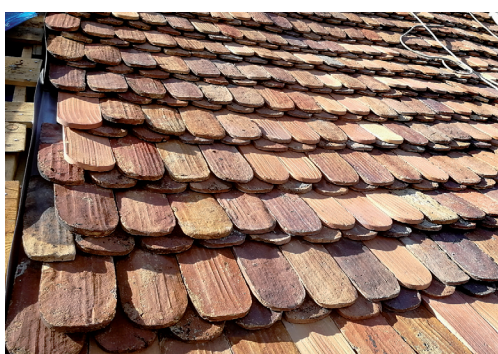
Fot. 5. Oryginalne pokrycie dachu Domu Solnego w Lubaniu zachowane in situ. Fot. M. Gąsior

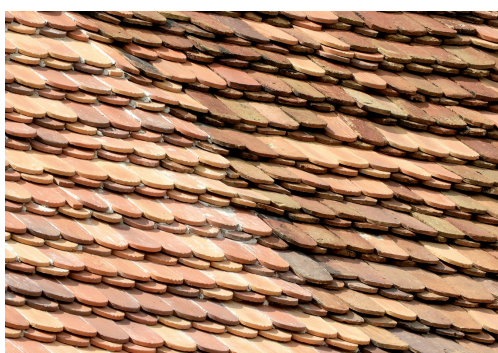
Fot. 6. Fragment połaci dachu Domu Solnego w Lubaniu. Po lewej stronie widoczna część zrekonstruowana, po prawej zachowana oryginalna połać z dachówki historycznej. Fot. T. Nieruchalski

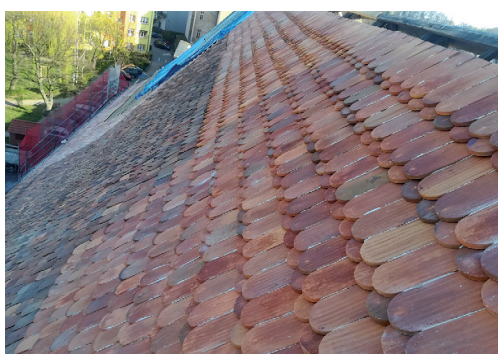
Fot. 7. Fragment połaci dachu Domu Solnego w Lubaniu, zrekonstruowanej z nowej dachówki wykonanej przez FCB Ostrzeszów. Fot. B. Malinowski

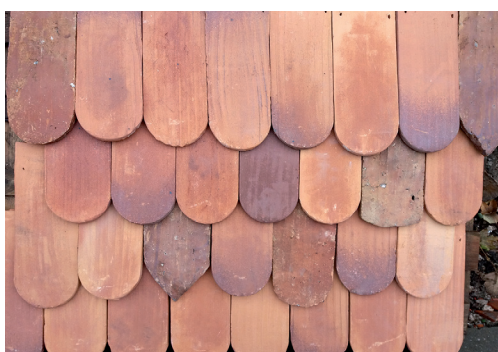
Fot. 8. Zestawienie dachówek historycznych ze współczesnymi. Fot. T. Nieruchalski
