Wyzwania związane z termomodernizacją budynków historycznych

Przebieg procesów fizykalnych w zewnętrznych przegrodach budynków poddawanych termomodernizacji – analiza przypadku

W dalszej części artykułu poddano analizie budynek w Opolu wybudowany w 1830 r., który został poddany ponownej termomodernizacji (Fot. 1).

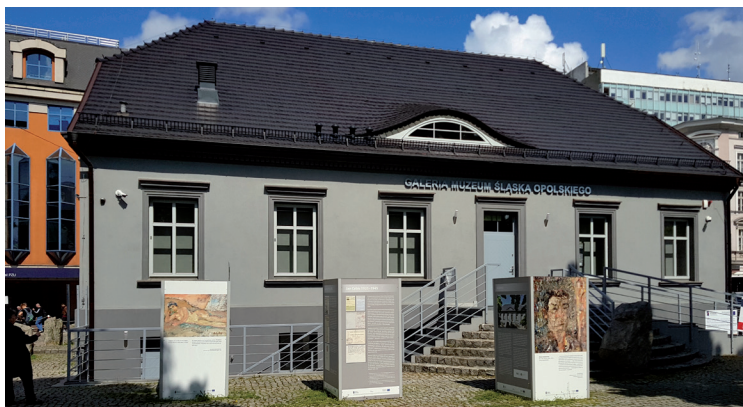
Fot. 1. Widok zabytkowego budynku galerii sztuki w Opolu. Elewacja południowa

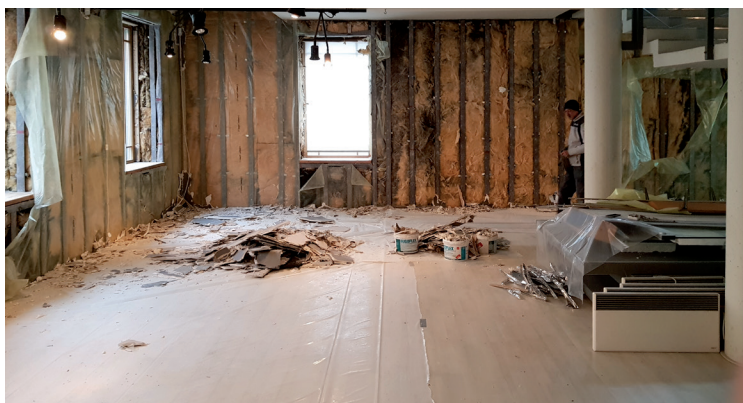
Przegrody tego obiektu zostały w 1998 roku docieplone od wewnątrz warstwą wełny mineralnej grubości 6 cm i wykończone płytami gipsowymi grub. 9,5 mm. Termoizolacja była utrzymywana w pionie za pomocą drewnianych łat i folii (Fot. 2). Drewniane łaty o rozstawie 60 cm utworzyły gęstą sieć liniowych mostków cieplnych o współczynniku przewodzenia ciepła λ ok. 4-krotnie wyższym w stosunku do podstawowej warstwy ocieplenia, jaką stanowiły płyty wełny mineralnej.

W 2018 roku budynek poddano rewitalizacji i modernizacji połączonej z termomodernizacją, w ramach której wymieniono również istniejącą wewnętrzną izolację cieplną. Pierwszą czynnością było odsłonięcie istniejących warstw ocieplenia poprzez zdemontowanie gipsowych okładzin (suchy tynk) i folii, która je chroniła przed wilgocią pochodzącą z powietrza wewnętrznego (Fot. 2). Usunięcie okładzin uwidocznilo liczne ogniska zagrzybień w kolorze ciemnobrunatnym i czarnym. Grzyby znalazły tu wilgotne środowisko sprzyjające ich rozwojowi (Fot. 2). Warstwa ocieplająca, którą była tu higroskopijna i nasiąkliwa wełna mineralna, trwale gromadziła w swej strukturze niezwiązaną chemicznie wodę. Przyczyniło się to do rozwoju korozji biologicznej, która na przestrzeni 20 lat eksploatacji nie zdążyła wyrządzić większych szkód prawie 190-letnim murom budynku. Jednak ze względu na stopień zawilgocenia termoizolacja nie mogła stanowić penowartościowej warstwy ciepłochronnej.

Fot. 2. Demontaż 20-letniego ocieplenia (2018 r.)

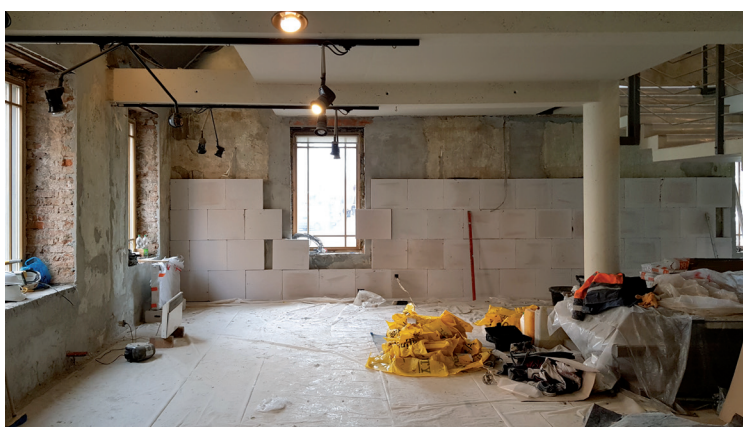
Fot. 3. Nowa warstwa ocieplenia wewnętrznego wykonana z płyt Multipor o grubości 10 cm

Do poprawienia termoizolacyjności ścian zewnętrznych zastosowano technologię firmy Xella Polska polegającą na dociepleniu ich od wewnątrz. Podstawową warstwę ocieplającą stanowiły mineralne płyty izolacyjne Multipor o grubości 10 cm i gęstości 115 kg/m^3 , współczynniku przewodzenia ciepła $\lambda = 0,043 \text{ W/(m}^2\text{K)}$, współczynniku oporu dyfuzyjnego $\mu = 3$ i sorpcji ≤ 6 (Fot. 3). Zastosowany materiał jest odporny na ogień oraz korozję biologiczną, a także nie wymaga stosowania dodatkowej konstrukcji mocującej. Płyty te ściśle dopasowano do siebie i zamocowano do ścian za pomocą zaprawy lekkiej Multipor, co utworzyło jednorodną strukturę

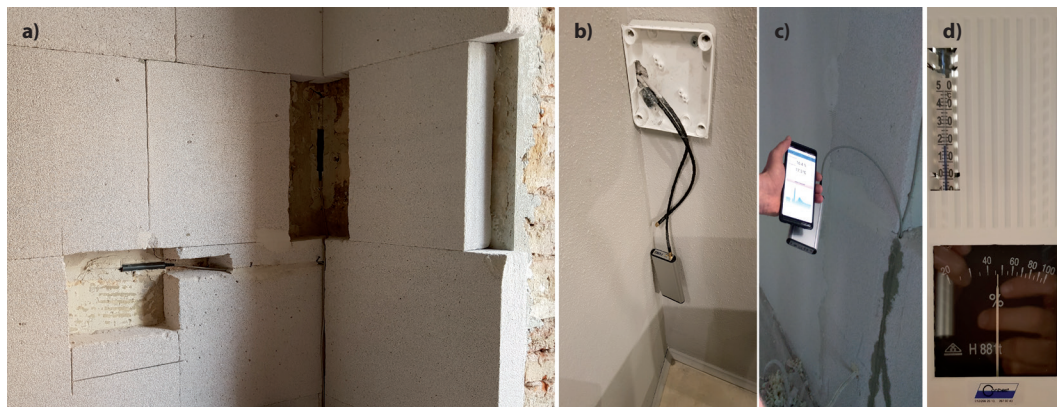
Jeszcze przed montażem płyt Multipor w warstwę zaprawy pomiędzy płytami mineralnymi a podłożem ceglany wprowadzono cztery sondy kontrolne (Fot. 4a,b) monitorujące poziom zawilgocenia tej warstwy oraz jej temperaturę. Lokalizację sond pokazano na Rys. 1.

Fot. 4. Monitoring temperatury i wilgoci w warstwie klejowej: a) lokalizacja sond w płn.-zach. narożniku budynku, b) urządzenie pomiarowe, c) odczyt wyników pomiaru, d) wymagane i utrzymywane warunki klimatu wewnętrznego

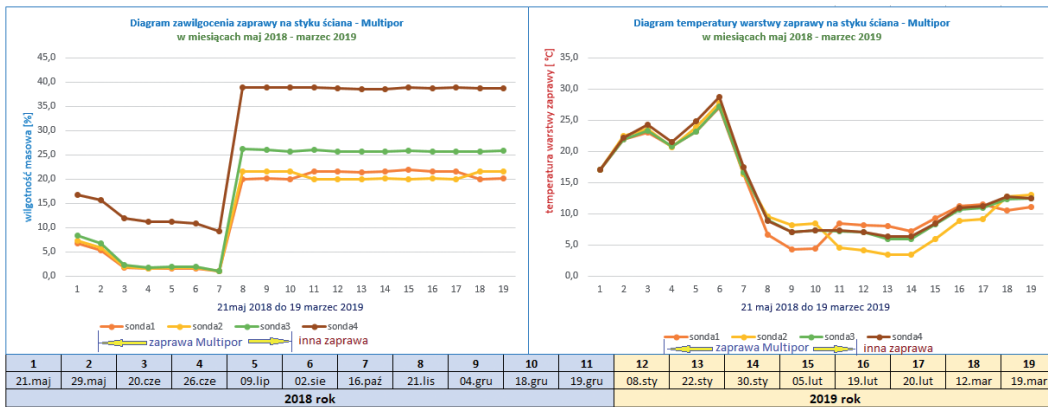
obserwacji wstępnie potwierdziły prawidłowość doboru nowej termoizolacji, pokazując wysychanie warstwy ocieplenia Multipor w fazie początkowej (w okresie od maja do czerwca 2018 r.), zawierającą jeszcze wilgoć technologiczną. W październiku 2018 r. nastąpił wzrost poziomu zawilgocenia spowodowany kondensacją międzywarstwową i utrzymywał się do marca 2019 r.

Na jednej ze ścian wyniki pomiarów znacznie różniły się od odczytów z sond umieszczonych na trzech pozostałych przegrodach. Wykonawca robót w tym przypadku nie zastosował się do założeń i wymagań projektowych, które narzucały użycie wyłącznie materiałów przypisanych do danej technologii. Jedną ze ścian ocieplono, używając do przyklejenia płyt mineralnych Multipor niesystemowej zaprawy, używanej do tradycyjnych, zewnętrznych robót dociepleniowych przy użyciu styropianu. Charakteryzuje się ona znacznie wyższym oporem dyfuzyjnym i wyższym współczynnikiem przewodzenia ciepła λ . Na Rys. 2 oznaczono ją kolorem brązowym. Wykres rozkładu wilgoci w ścianach wyraźnie pokazuje, że zawartość wody w tej warstwie jest o 50% wyższa w stosunku do właściwej zaprawy lekkiej Multipor, użytej na pozostałych ścianach.

Wskazania temperatury we wszystkich badanych miejscach były zbliżone (Rys. 2).

Rys. 2. Wyniki pomiarów wilgoci i temperatury w warstwie klejowej, w okresie od maja 2018 do marca 2019 r.

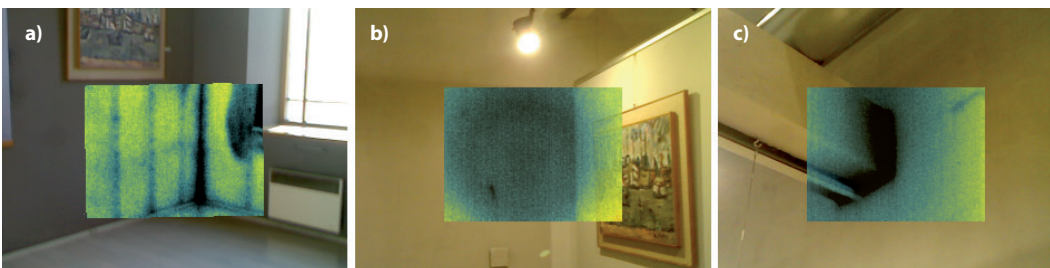
Zdjęcia termowizyjne wykonane w okresie niskich temperatur otoczenia (ok. -10°C) wykazały ciągłość i skuteczność nowej termoizolacji w porównaniu z okresem przed modernizacją obiektu (Fot. 5). W miejscach wbudowanych konstrukcji betonowych (koniec ubiegłego wieku), charakteryzujących się wysokim współczynnikiem przewodzenia ciepła λ , utworzyły się liniowe mostki cieplne (Fot. 5c). Ich likwidacja byłaby możliwa poprzez obwodowe docieplenie o długości ustalonej na podstawie wyników obliczeń cieplnych.

Fot. 5. Obraz termowizyjny płn.-wsch. narożnika budynku: a) przed wymianą termoizolacji, b) po przeprowadzeniu termomodernizacji – zachowana ciągłość ocieplenia Multipor, c) liniowy (obwodowy) mostek cieplny w miejscu oparcia żelbetowego podciągu
