Kościół w Międzyzlesiu Nowa barokowa szata

Kościół filialny pw. Krzyża Świętego i Matki Boskiej Bolesnej w Międzyzlesiu jest jednym z nielicznych barokowych obiektów sakralnych na terenie Warmii. Pomimo stałej opieki parafian znalazł się on w sytuacji krytycznej ze względu na zagrażającą stabilności budowli zniszczenia, które wynikły z błędów popełnionych w trakcie wcześniejszych remontów i niekorzystnego położenia. W ramach kompleksowych prac ratunkowych, finansowanych głównie ze środków zewnętrznych, w roku 2017 przeprowadzono remont konserwatorski elewacji frontowej. Wykonawca, korzystając ze współcześnie dostępnych materiałów, opracował technikę malowania elewacji pozwalającą na przywrócenie jej historycznego wyglądu.

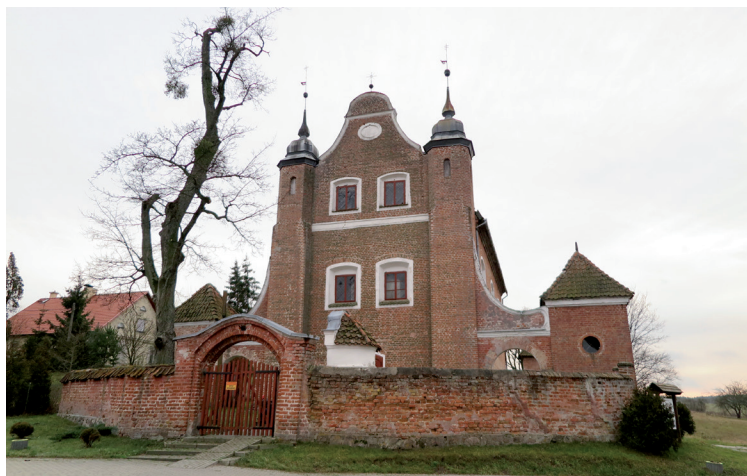
Przykłady zniszczeń elewacji – ubytki cegieł, zniszczenia zapraw i kolonie porostów na całej elewacji

Prace na elewacji obejmowały naprawienie zniszczeń i przywrócenie historycznego wyglądu. Uszkodzenia polegały przede wszystkim na dezintegracji i utracie powierzchniowej warstwy cegieł i zapraw. Część zniszczeń sięgała głębiej, kwalifikując poszczególne fragmenty do wzmocnienia strukturalnego lub wymiany. Lokalnie były niewielkie przemurowania i uzupełnienia zapraw w spoinach. Większe prace techniczne związane były z koniecznym przeszyciem elewacji w obrębie powstałych spękań. Do uzupełniania ubytków w ceglach i zaprawach przygotowano samodzielnie zaprawy, korzystając ze spoiw mineralnych, lokalnego kruszywa, dodatków poprawiających właściwości i pigmentów mineralnych.

z powierzchni, zachowane zaprawy oryginalne ustabilizowano i wzmocniono, a następnie uzupełniono tynkiem wapiennym KEIM NHL-Kalkputz-Fein w naturalnym kolorze. Na podstawie zachowanych fragmentów odsłoniętych w trakcie prac odtworzono czarne pasy na detalu. Aby zapewnić największą trwałość wykonanych prac, powierzchnię muru zhydrofobizowano środkiem KEIM Lotexan-N.

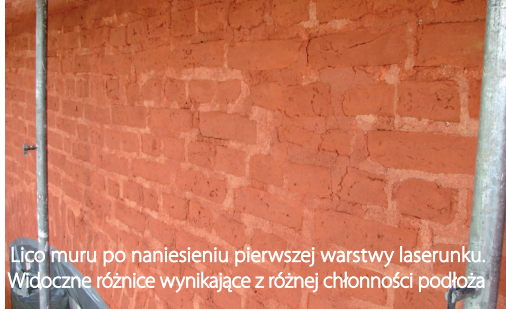
Lico muru po naniesieniu pierwszej warstwy laserunku. Widoczne różnice wynikające z różnej chłonności podłoża

Końcowym etapem prac było odrestaurowanie czerwonego wymalowania elewacji. Założono, że powłoka farby powinna być matowa i świetlista, i nie zasłaniać wątku i faktury muru. Zastosowano laserunkową farbę na spoiwie zolowo-krzemianowym. Gwarantowało ono dobre związanie z podłożem, a dzięki temu dużą trwałość. Istotną była również wysoka paroprzepuszczalność powłok na tym spoiwie, która zapewnia równomierną dyfuzję pary wodnej w strukturze muru. Po wyborze KEIM Soldalit-Fixativ jako spoiwa, w celu uzyskania właściwego odcienia czerwieni, doświadczalnie przygotowano kilka kompozycji pigmentów, korzystając z koncentratów. Ostatecznie wybrano mieszankę kolorów z wzornika KEIM Exclusiv, gdzie bazą był pigment czerwieni żelazowej 9003 (7 cz.), dodano jednak stosunkowo dużo pigmentu ochry 9002 (5 cz.) oraz dla złamania koloru pigment zielony 9005 (1,5 cz.) i nieco czerni 9008 (0,5 cz.). Dla uzyskania założonego efektu estetycznego ważny był nie tylko dobór odpowiedniego koloru, ale także siła krycia farby. Ustalono to doświadczalnie na podstawie szeregu prób. Ostatecznie po pomalowaniu lica muru dokonywano korekty wysycenia koloru, nanosząc dodatkową powłokę farby na jaśniejsze partie spoin. Dzięki temu uzyskano jednolity kolor na całej powierzchni, niezależnie od chłonności podłoża.

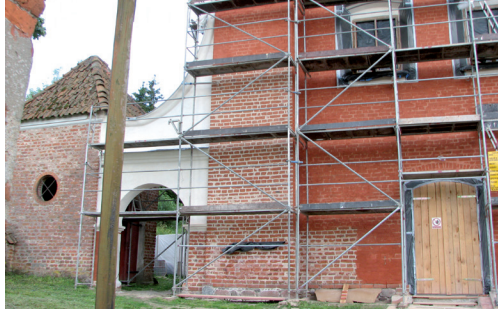
Elewacja w trakcie malowania. Laserunek zmienia intensywność koloru elewacji

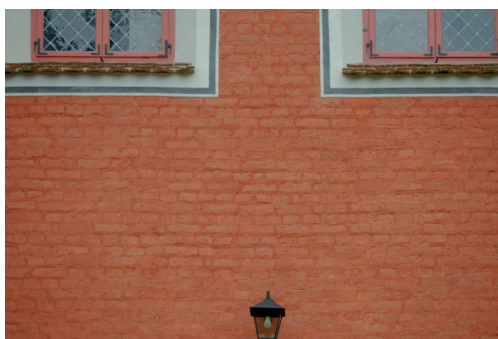
Opracowanie laserunkiem pozwoliło zachować zróżnicowanie i niuansy faktury lica muru

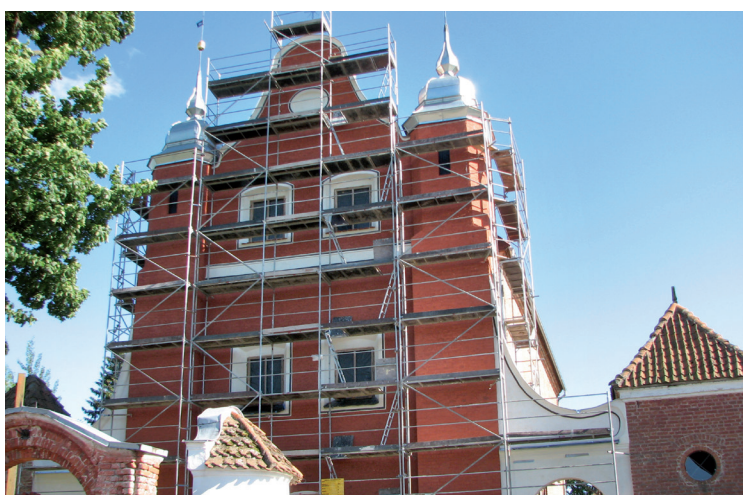
Front kościoła po zakończeniu prac

Kościół został zabezpieczony dzięki wykonaniu kompleksowego remontu więźby i pokrycia dachu, oraz konserwatorskiego remontu elewacji frontowej. Odwodnienie terenu przykościelnego i izolacja fundamentów zdecydowanie poprawiło stan murów i umożliwiło ich wyschnięcie. W roku 2018 na podstawie ustalonej technologii wykonano remont elewacji bocznej, a w następnym odrestaurowano barokową kapliczkę poświęconą św. Helenie. Jednak po zabezpieczeniu najpilniejszych potrzeb kościoła i wykonaniu prac umożliwiających bezpieczne użytkowanie, pomimo usilnych starań Parafii oraz kilku osób zaangażowanych w ratowanie kościoła nie udało się pozyskać kolejnych środków i nie wiadomo kiedy będzie można dokończyć konserwację i restaurację tego cennego obiektu.
