Zastosowanie technologii Remmers w renowacji budynku Łódzkiego Domu Kultury w Łodzi

SKRÓT DANYCH O OBIEKCIE I INWESTYCJI

Łódzki Dom Kultury, ul. Traugutta 18

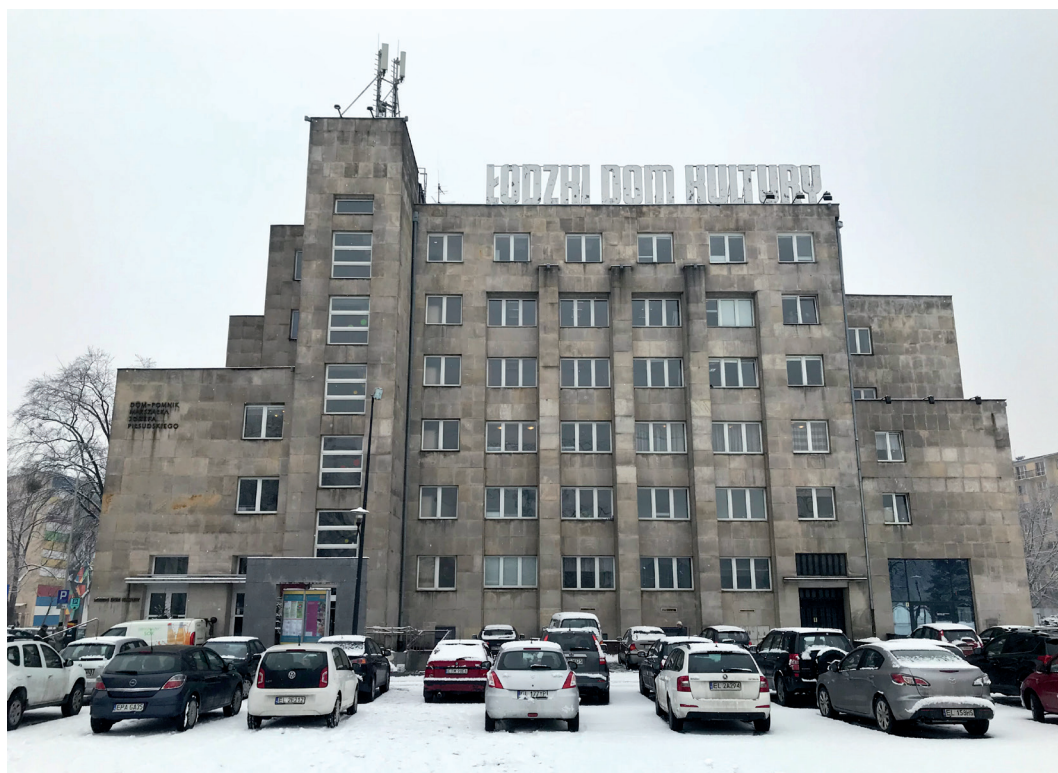
się zwartą formą i klasycznymi zasadami proporcji. Zastosowano w nim wysokiej jakości materiały, takie jak okładziny kamienne i ceramiczne. W latach 1980–86 przeprowadzono rozbudowę budynku, aby dokończyć realizację pierwotnego założenia architektonicznego, którego realizację przerwał wybuch II wojny światowej. Podczas prac ceglane mury na elewacjach obłożono okładziną z płyt piaskowca pochodzącego z kamieniołomu w Śmiłowie (fot. 1).

Fot. 1. Elewacja
Łódzkiego Domu Kultury
przed remontem

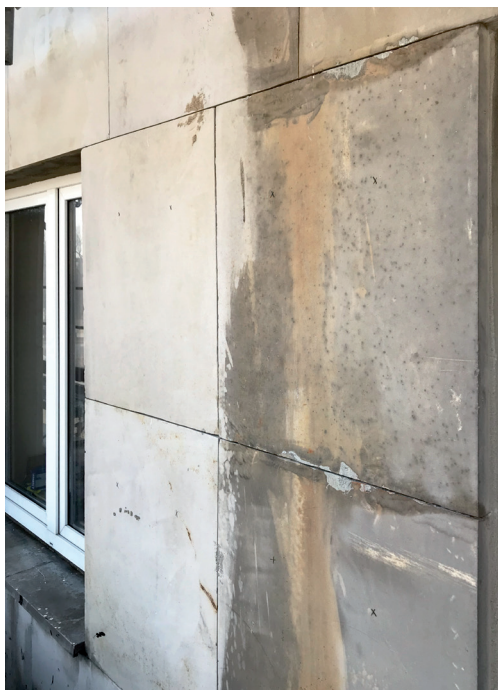
elewacji za pomocą zaprawy cementowej. Do przygotowania zaprawy do fugowania użyto mączki kamiennej z piaskowca i cementu, o czym świadczył kolor zachowanych lokalnie pierwotnych spoin między płytami okładziny. Jednak ani pierwotne, ani wtórnie wprowadzone szare zaprawy cementowe nie spełniały już funkcji szczelnych spoin i umożliwiały penetrację wody opadowej pod kamieniem elewacyjnym na powierzchniach pionowych i na parapetach. Zanieczyszczenia „wielkowiejskie” pochodzące z atmosfery połączone z erozją wiatrową oraz działalnością kwaśnych deszczów uruchomiły procesy korozji chemicznej i szkód mrozowych (fot. 2).

Fot. 2. Nawarstwienia zabrudzeń na powierzchni piaskowca

z zaleceniami ekspertyzy konstruktorskiej, wykonano zakotwienie do rdzenia muru istniejących i nowo wstawionych płyt. Pozostałe elementy z piaskowca na elewacjach oczyszczono z powłok malarskich, graffiti i zabrudzeń metodą strumieniowo-ścierną. Pastą Remmers Clean FP zawierającą fluorek amonowy i gorącą wodą pod ciśnieniem skutecznie usunięto pozostałe ciemne zanieczyszczenia powierzchni.

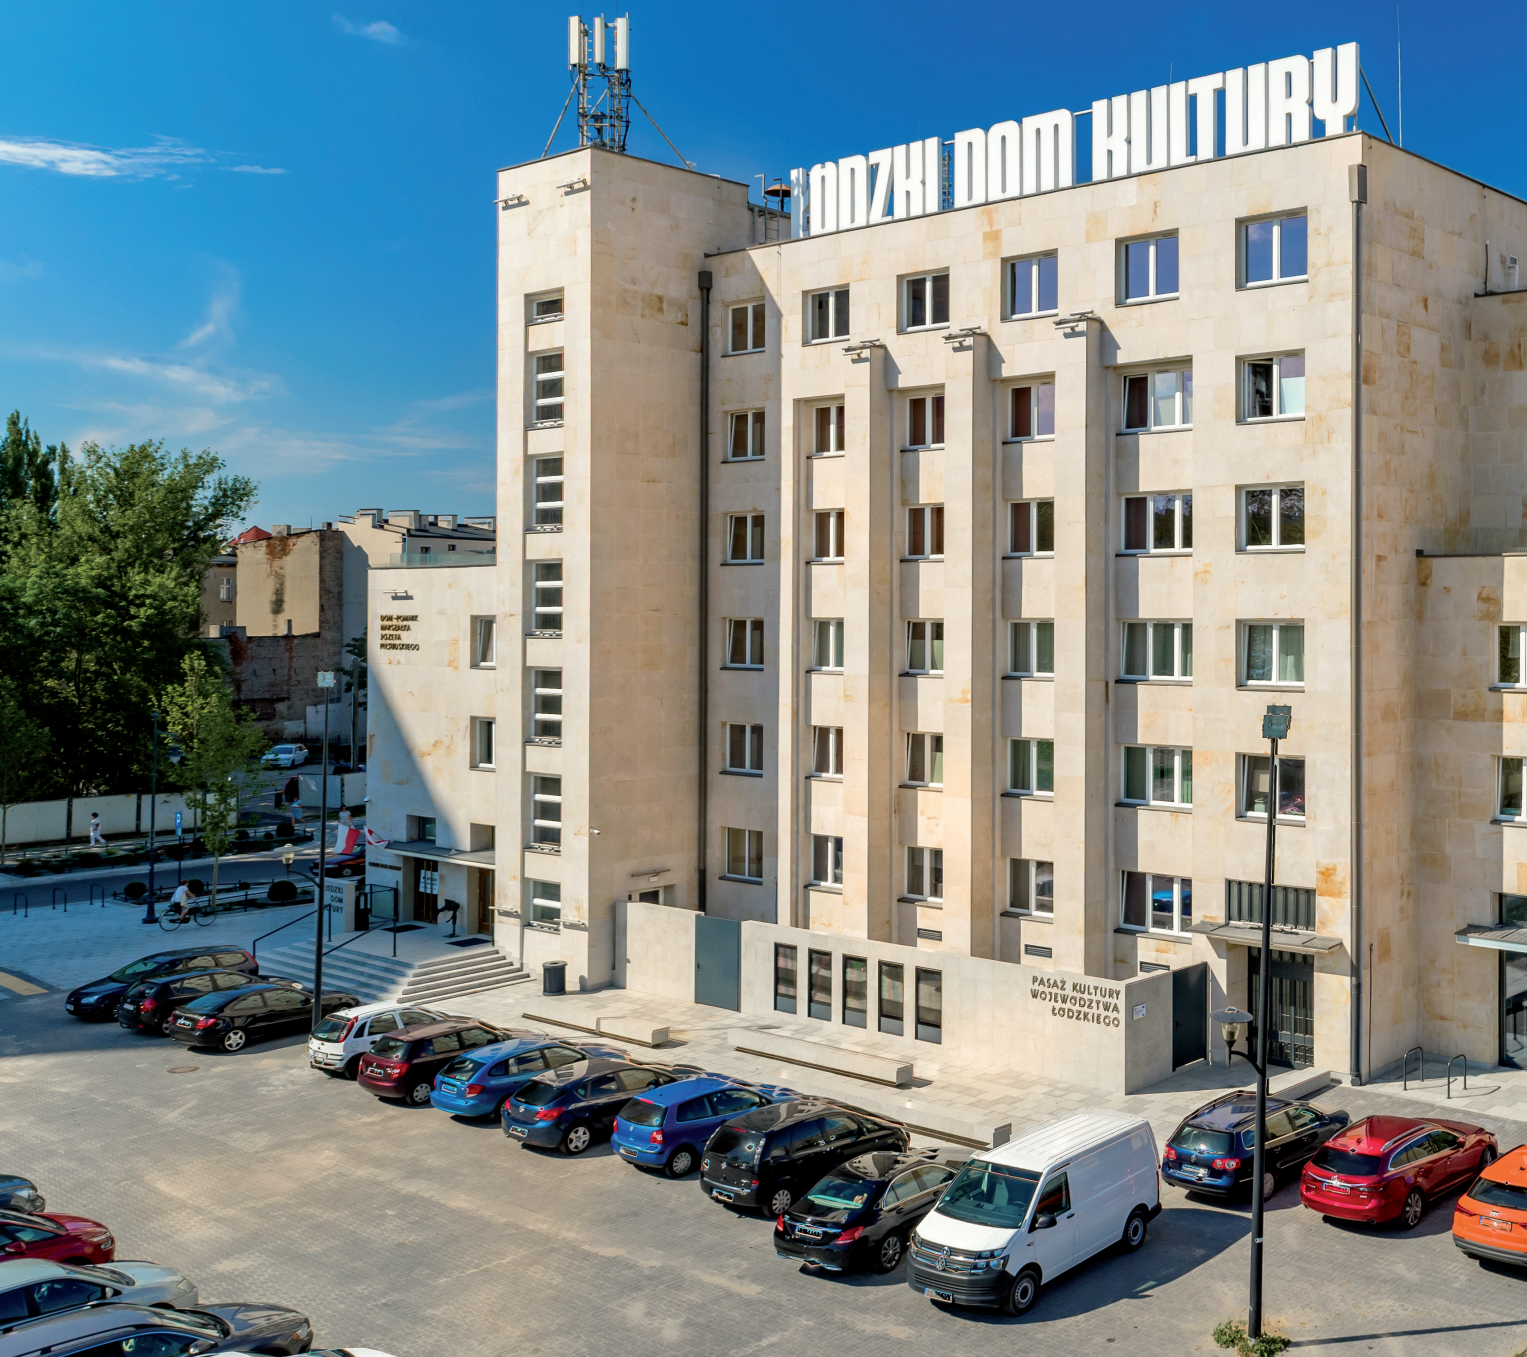
Fot. 3. Budynek ŁDK po zakończeniu prac

Budynki, które powstały w duchu modernizmu w Łodzi, do dziś wyróżniają się w miejskiej przestrzeni. Jednak wiele z nich zostało zniszczonych poprzez nieudolne przebudowy i „modernizacje”, które najczęściej zniekształcały surową i oszczędną architekturę modernistyczną. Dzięki projektowi „Utworzenie Pasażu Kultury Województwa Łódzkiego, poprzez remont Łódzkiego Domu Kultury wraz z otoczeniem” autorstwa biura architektonicznego DESIGN LAB Maciej Taczalski z 2017 roku oraz dofinansowaniu projektu ze środków Unii Europejskiej, tego losu uniknął Dom im. Marszałka Józefa Piłsudskiego w Łodzi, obecnie popularny ŁDK. Dla przywrócenia pierwotnej estetyki elewacji budynku posłużono się nowymi środkami technicznymi, zapewniającymi trwałość i wysoki stopień ochrony przed penetracją wody z gruntu oraz ochrony przed działaniem czynników atmosferycznych wystroju elewacji. Ponadto, zgodnie z zasadą *form follow function*, po nowym otwarciu budynku każdego roku we wszelkiego rodzaju aktywnościach kulturalnych w ŁDK uczestniczą dziesiątki tysięcy osób. Jest to sukces i kolejna udana realizacja wykonawcy prac – firmy Mosaicon Pracownia Konserwatorska. W wyniku zakończenia projektu udało się zachować autentyzm i wydobyć urok budynku będącego jednocześnie jednym z pomników architektury modernizmu w Polsce (fot. 3).
