# Wnętrze kościoła pw. św. Andrzeja w Krośnie Odrzańskim. Konserwatorskie rozpoznanie wystroju i przebieg prac remontowych

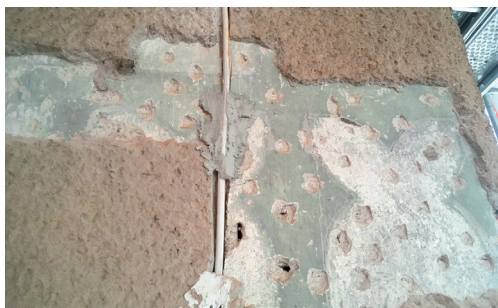
W trakcie badań konserwatorskich ustalono, że pierwotna kolorystyka ścian utrzymana była w stonowanej zieleni, w prezbiterium odkryto ślady po boazeryjnej okładzinie odzwierciedlające formę ażurowej okładziny narysowanej na karcie projektu autorstwa Karla Friedricha Schinkla. Wykryto, że właściwą barwę uzyskano tylko dzięki zastosowaniu ziemi zielonej – pigmentu mało popularnego przy malowaniu wnętrz w regionie ze względu na jego stosunkowo trudną dostępność. Spoiewem i jednocześnie składnikiem decydującym o odpowiednim rozjaśnieniu warstwy

Odkrywka w prezbiterium ilustrująca pierwotną kolorystykę ścian kościoła, autor: mgr T. Filar

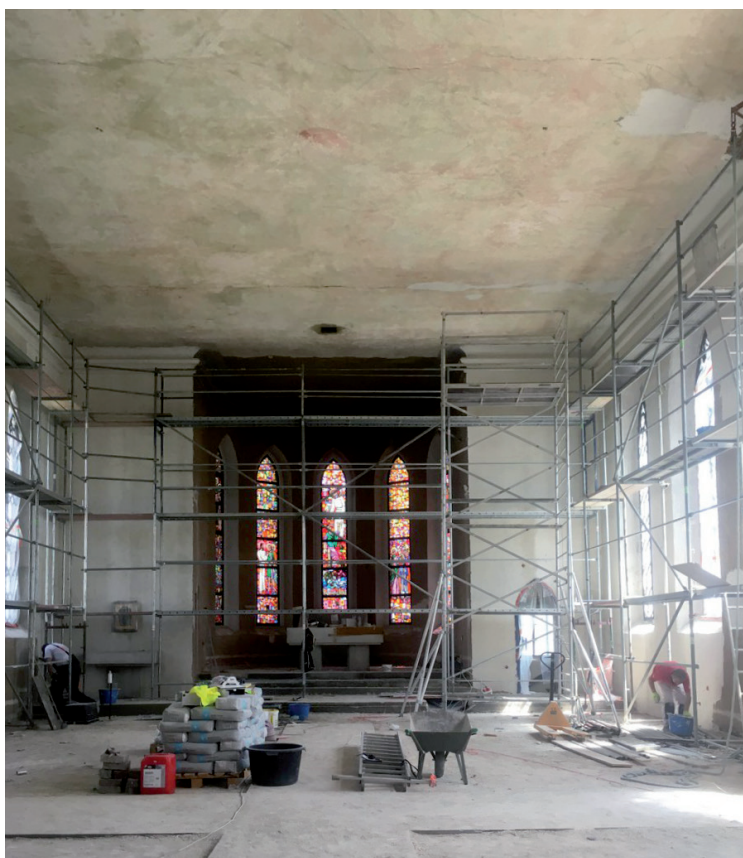
Wnętrze kościoła w trakcie remontu. Fot. P. Celecka

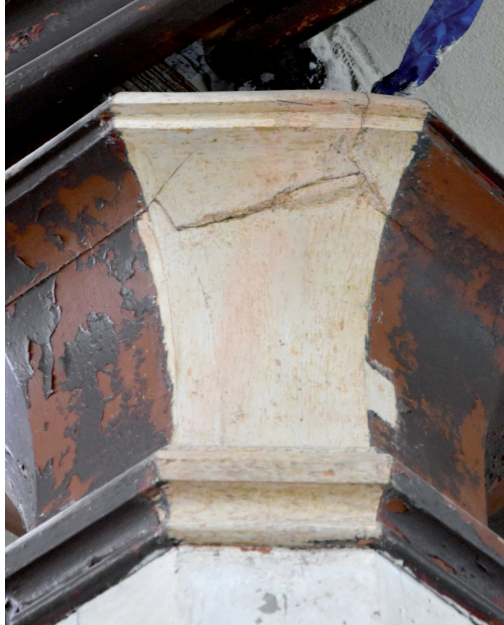
Kapitel kolumny  
podtrzymującej empore,  
odkrywka z oryginalną  
białą jednolitą  
kolorystyką.  
Fot. P. Celecka

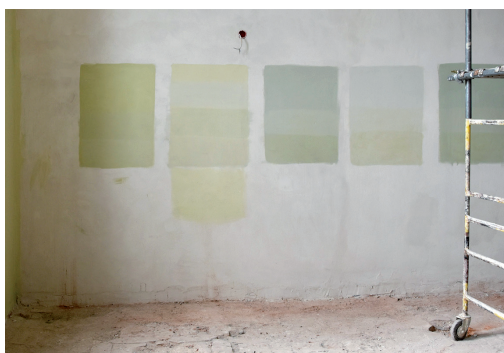
Próby kolorystyczne we  
wnętrzu. Fot. P. Celecka

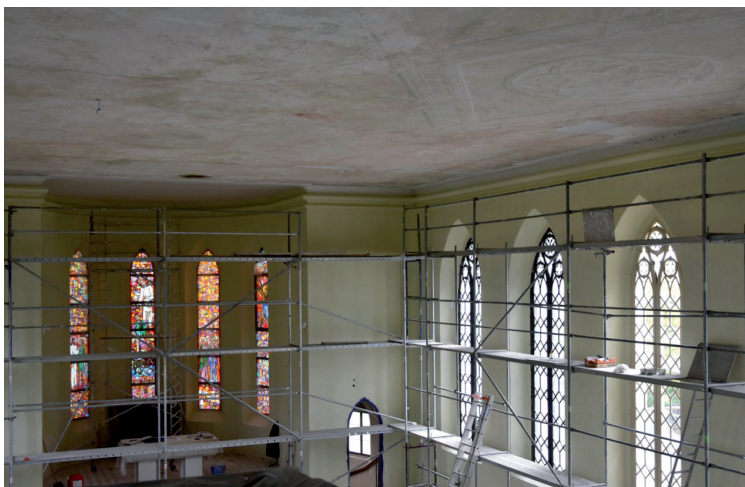
Wnętrze kościoła po  
wykonaniu podkładowej  
kryjącej warstwy  
malarskiej na ścianach.  
Fot. P. Celecka

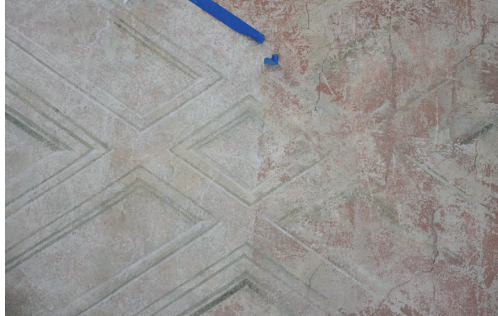
Strop tynkowany na podłożu z desek i mat trzcinowych, po oczyszczeniu z nowszych wtórnych warstw malarskich i tynkarskich, okazał się porysowany siatką spękań charakterystyczną dla tego typu podłoża. Ze względu na wysokie koszty konserwacji oryginalnej polichromii na całej powierzchni stropu zdecydowano o konserwacji-restauracji jedynie 30 m<sup>2</sup>, wybierając pojedynczy motyw rozety

Fragment dekoracji malarskiej stropu w trakcie prac konserwatorskich-restauratorskich.  
Fot. P. Celecka

Przeznaczony do konserwacji-restauracji fragment polichromii oczyszczono mechanicznie z przemalowań i zabrudzeń powierzchniowych, lokalnie podklejono niewielkie spęcherzenia tynku oraz przeprowadzono lokalne wzmocnienie struktury jego gorzej zachowanych fragmentów. Przeprowadzono konsolidację warstwy malarskiej z użyciem odpowiednio dobranego roztworu mieszanki polimetakrylanów. Do uzupełnienia warstwy malarskiej zastosowano własnoręcznie wykonane farby na spoiwie wodorozcieńczalny z zastosowaniem suchych pigmentów. Farby zostały dobrane tak, aby możliwe było cofnięcie zabiegu, a ich charakter jak najbardziej zbliżony do oryginału. Uzupełnienia warstwy malarskiej odróżniono graficznie przez zastosowanie kropki.

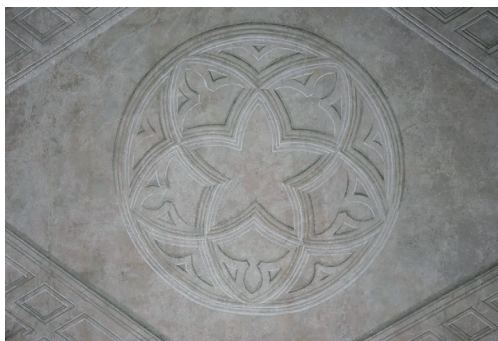
Fragment dekoracji malarskiej stropu po pracach konserwatorskich-restauratorskich.  
Fot. P. Celecka
