Termomodernizacja budynku o ozdobnych, ceglanych elewacjach

W artykule omówiono przykład ocieplenia płytami Multipor zewnętrznych, pionowych przegród niewielkiego budynku mieszkalnego z 1930 r., znajdującego się w Krapkowicach, w woj. opolskim (rys. 1a). Jego zewnętrzne mury wykonano z ceramicznych cegieł elewacyjnych w układzie warstwowym z wewnętrzną, zamkniętą szczeliną powietrza (rys. 6), poza kilkoma ścianami, w tym fragmentem klatki schodowej, gdzie występuje jednowarstwowy mur o grubości 25 cm.

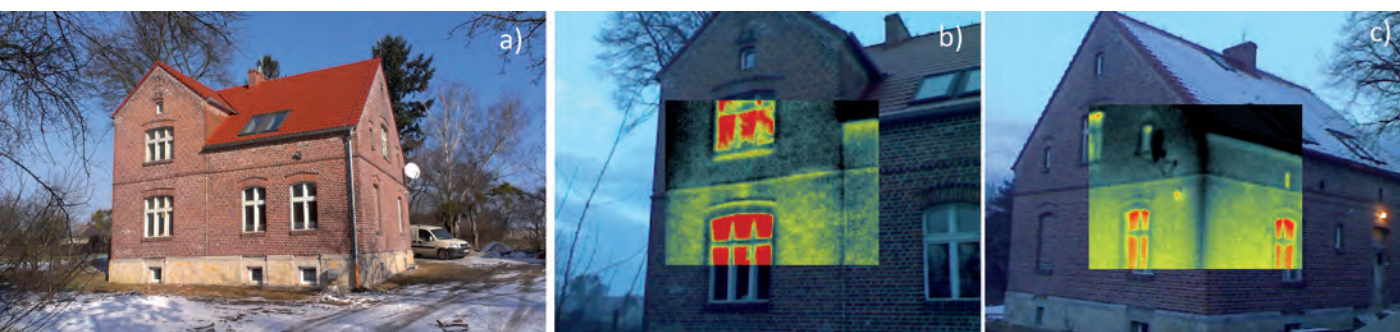
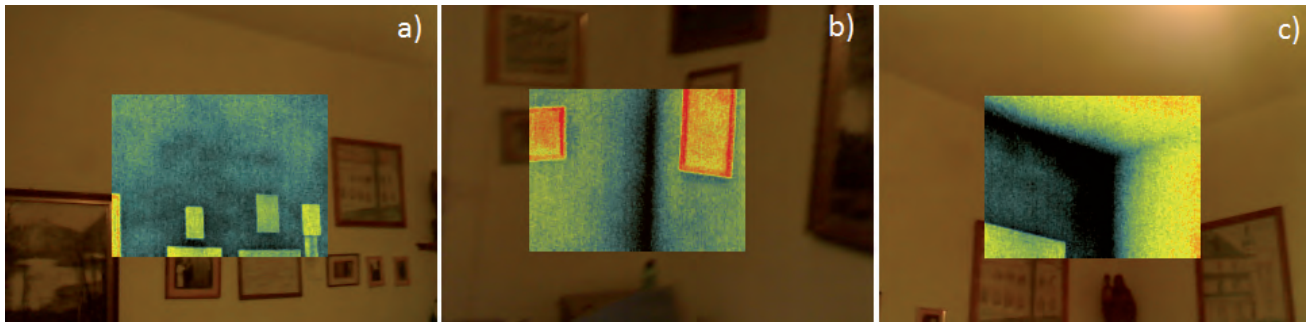
Rys. 1. 85-letni budynek mieszkalny:
a) widok,
b) i c) widoczne efekty ocieplenia górnej kondygnacji.

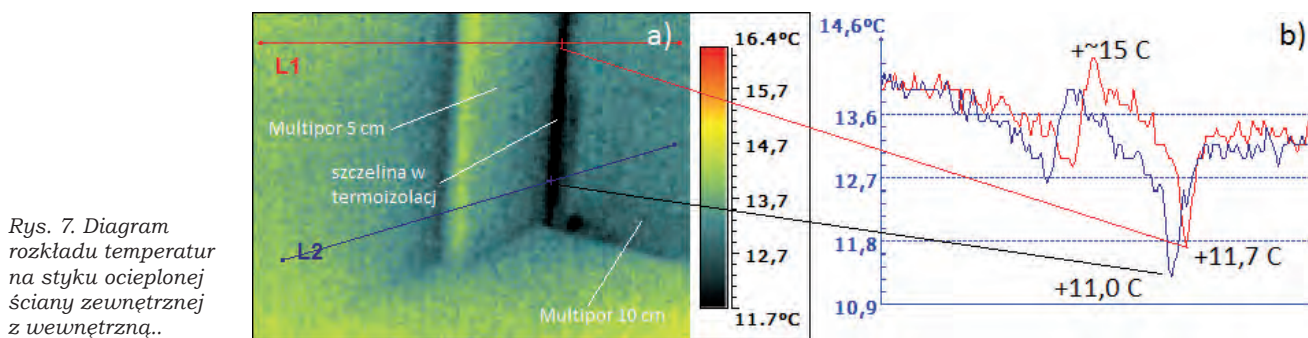
– co wyraźnie uwidoczniło się we wklęsłych narożach, gdzie stwierdzono spadek temperatury nawet o 4°C w porównaniu do pozostałych, płaskich miejsc. Ten stan może być efektem niedopasowania do siebie stykających się płyt Multipor lub też wypełnienia takiej szczeliny jeszcze mokrym, szepnym materiałem uzupełniającym.

Rys. 6. Obraz termowizyjny ścian piętra ocieplonych płytami Multipor o grubościach oznaczonych na zdjęciach.

Analiza obliczeniowa aktualnej sytuacji, uwzględniającej pojawienie się w nowym ociepleniu liniowego mostka termicznego (rys. 6 i 7) wskazuje tu jedynie na problem wykonawczy, spowodowany niedokładnym dopasowaniem do siebie płyt termoizolacyjnych lub, jak to już wspomniano wyżej, wprowadzenie w szczelinę „świeżej” masy uzupełniającej. Obliczenia wykazały, że w tym miejscu może nastąpić spadek temperatury o ok. 5°C w stosunku do pozostałej powierzchni ocieplonych ścian (rys. 6a, 7 i 9) – szczegół „A”. Jednak po wykonaniu niewielkich zabiegów naprawczych (uszczelniających), problem powinien zniknąć. Opór cieplny ściany grubości 25 cm po ociepleniu warstwą termoizolacji Multipor grub. 10 cm wzrośnie 6-krotnie (rys. 5 / rys. 8), natomiast ściany warstwowej po ociepleniu warstwą tego samego materiału

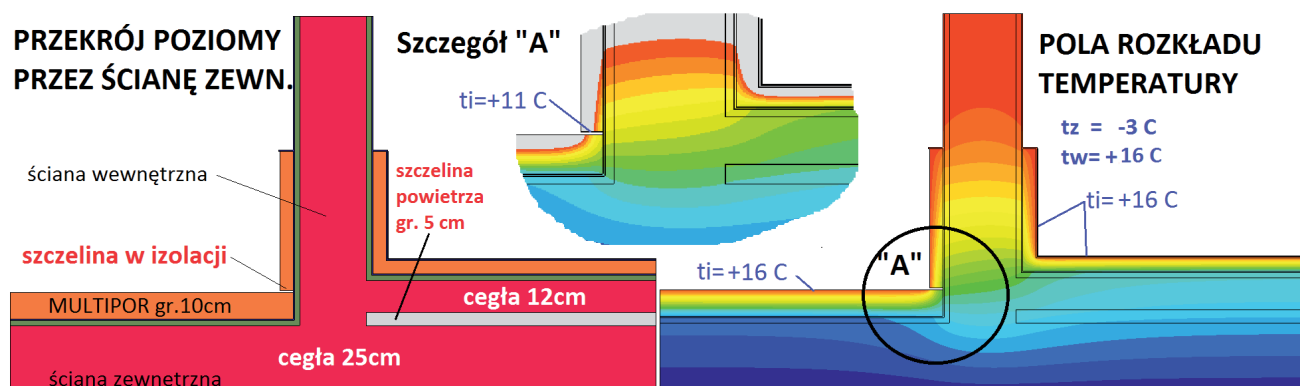
Rys. 8. Model obliczeniowy ścian piętrowych ocieplonych płytami Multipor o grubości 5 i 10 cm.

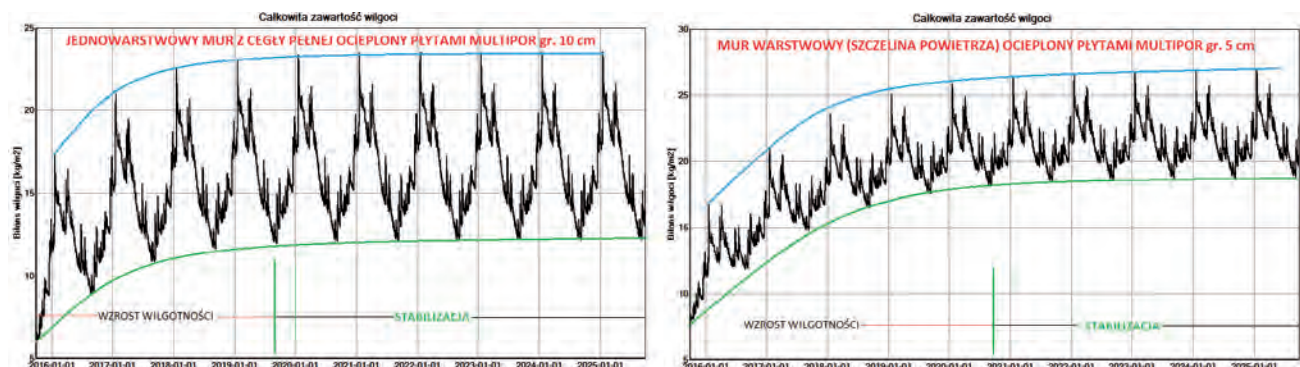
Rys. 9. Model obliczeniowy docieplonych ścian piętrowych ze wskazaniem na lokalizację mostka termicznego.

na rys. 8. Początkowy okres przyrostu wilgoci w ścianach po ok. 4 latach stabilizuje się i powinien utrzymywać się na stałym dopuszczalnym poziomie w ciągu następnego okresu eksploatacji. Przegrody mogą sezonowo kumulować wilgoć w swoim wnętrzu, lecz już w okresach wyższych temperatur otoczenia (głównie wiosenno-letnich) będą mogły pozbywać się jej nadmiaru, a następnie utrzymywać na dopuszczalnym poziomie, co wyraźnie prezentują wykresy zamieszczone na rys. 10.
