Poprawna rewaloryzacja zaczyna się od fundamentów

Remont zespołu pałacowo-parkowego w Rogalinie. Wybrane zagadnienia konstrukcyjno-budowlane.

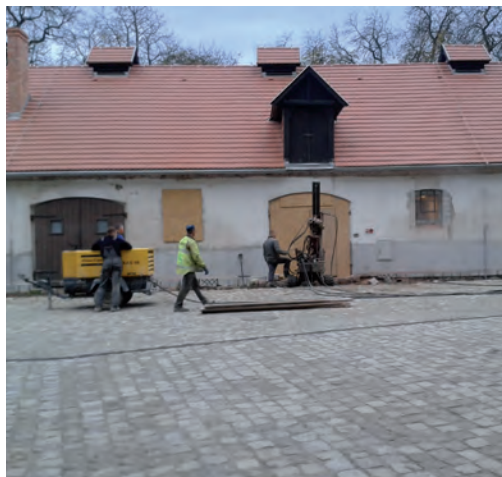
*Wzmocnianie podłoża gruntowego metodą jet grouting budynku stajni
Fot. Radosław Osysko*

Opisane wyżej zalety zdecydowały o wybraniu metody *jet grouting* do ustabilizowania i wzmocnienia posadowienia zagrożonych budynków stajni i powozowni. W przypadku stajni wykonano po obwodzie budynku 396 kolumn o średnicy 40 cm i długości 100 cm. W budynku powozowni problemy natury konstrukcyjnej wynikały przede wszystkim z jej specyficznego posadowienia. Powozownia bowiem jest budynkiem „wciętym” w skarpe. Różnica poziomów posadowienia pomiędzy dwiema dłuższymi ścianami wynosi ok. 3 m. Podobnie jak stajnia, ma płytkie fundamentowanie na nasypach niekontrolowanych. W ramach remontu i adaptacji budynku w części podpiwniczonej zaprojektowano zaplecze socjalne dla sali konferencyjnej na parterze. Aby zaplecze spełniało wymogi obowiązujących przepisów technicznych, piwnica musiała zostać pogłębiona o ok. 40 cm, co stwarzało konieczność ustabilizowania podłoża i wzmocnienia fundamentów. I w tym przypadku zastosowano metodę *jet grouting*. Wykonano 180 sztuk kolumn o średnicy 40 cm i długości 120 cm po obrysie zewnętrznym, natomiast w pogłębionej piwnicy wprowadzono 125 szt. kolumn o długości od 100 do 120 cm i średnicy 40 cm. Z uwagi na przeszkody i kolizje w piwnicy oraz zabytkowy bruk w sąsiedztwie budynku *jet grouting* uzupełniono tradycyjną metodą podbijania fundamentów poprzez podmurowywanie i podlewanie betonem. **Połączenie dwóch technologii – tradycyjnej z nowoczesną – pozwoliło skutecznie wzmocnić posadowienie bez naruszania elementów struktury budowli oraz jej otoczenia – cennych z punktu widzenia konserwatorskiego.**

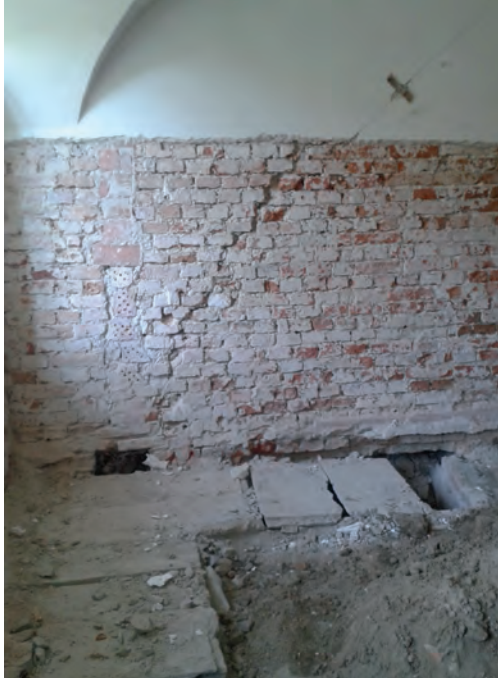
Największym wyzwaniem było jednak ustabilizowanie południowego łącznika pałacu. Łącznik posadowiony jest na skarpie. Różnica poziomów terenu z obu jego stron dochodzi lokalnie do 4,5 m. Niestabilizowane warunki wód gruntowych na przestrzeni lat, a także niewłaściwe wykonanie kanału c.o. wzdłuż piwnicy w latach osiemdziesiątych spowodowało charakterystyczne spękania ścian poprzecznych. W efekcie powstały siły poziome, pod wpływem których fundament ściany zewnętrznej, posadowionej niżej, zaczął się osuwać. Docelowy projekt ustabilizowania łącznika powstał w trakcie realizacji zadania³. Projektanci i wykonawca przyjęli założenie, że opracowana metoda ograniczy do minimum ingerencję w zabytkową strukturę i substancję zabytku. Wybrano technologię mikropali. Mikropale stosowane są w Polsce od lat 80. ubiegłego wieku⁴. Są to pale wiercone o średnicy mniejszej niż 300 mm lub pale przemieszczeniowe o średnicy mniejszej niż 150 mm. Wykonywane są wieloma różnymi technikami, mogą być wiercone, wciskane, wbijane, wkręcane lub wwbrowywane. Ich nośność mo-

Wnętrze południowego łącznika pałacu. Charakterystyczna rysa pojawiająca się na kolejnych ścianach poprzecznych piwnicy łącznika. U dołu nakrywy błędnie wykonanego w latach 80. kanału c.o. Fot. Radosław Osysko

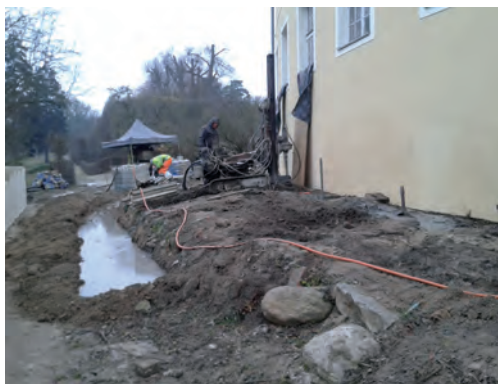
Palowanie po obwodzie ściany zewnętrznej

Projekt zakładał wykorzystanie w pierwszej fazie realizacji mikropali, które wprowadzono wewnątrz piwnic łącznika. Zastosowano mikropale samowierzące typu Titan 52/26 o długości 7,5 m w ilości 20 szt. wewnątrz piwnic łącznika, a także 38 szt. mikropali typu Titan 52/26 o długości 10,0 m wzdłuż zewnętrznej ściany posadowionej niżej.

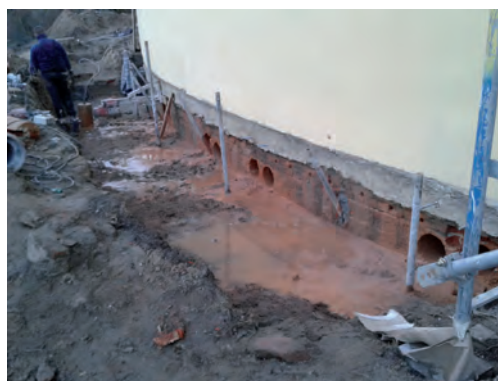
Otwory $\varnothing 250$ po obu stronach mikropali

Drugą fazą wzmocnień było wykonanie wykopów szerokoprzestrzennych, tak aby można było manewrować wiertnicą. Należało bowiem przy każdym mikropalu wykonać z obu stron po 2 otwory o średnicy 250 mm. Część otworów została wykonana na przelot obok mikropali wewnętrznych, natomiast kolejna część została wykonana na głębokość 80 cm. Wykonane otwory służyły do późniejszego osadzenia w nich belek stalowych.

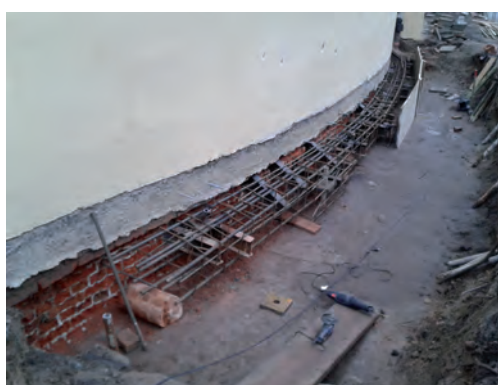
Zbrojenie oczepu żelbetowego zewnętrznego po obwodzie ściany

W fazie trzeciej wykonano oczep żelbetowy na całej długości zewnętrznej ściany, a także wewnątrz budynku – lokalnie w miejscach mikropali. Zbrojenie główne oczepu zewnętrznego stanowi 8 szt. prętów $\varnothing 22$ ze stali A-IIIIN (po 4 szt. dołem i góra). Dodatkowo we wcześniej wykonane otwory w ścianach zamontowano belki stalowe IPE 160 ze stali S355. Ponadto każda z zarysowanych ścian poprzecznych została wzmocniona poprzez montaż belek stalowych po obu stronach na całej długości. Belki zostały połączone z belkami okalającymi mikropale wewnętrzne. Do formowania belek oczepowych zastosowano beton hydrotechniczny B30 o wodoszczelności W6 oraz mrozoodporności F150.

Z uwagi na bardzo duże problemy wykonawcze podczas konstruowania oczepów, m.in.: kolizje między mikropalami, zbrojeniem a stalowymi belkami oraz istniejącymi instalacjami, znaczną różnicę poziomów terenu, łukowy kształt ścian, zwiększone zostały dopuszczalne odchyłki podczas formowania oczepu. Zbrojenie główne oczepu zewnętrznego łączono na zakład spawając je. Drugi i trzeci etap wzmocnienia realizowano odcinkami, aby nie osłabić tym samym stateczności obiektu.

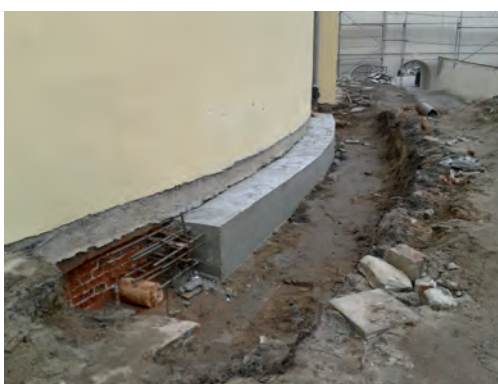
Gotowy fragment oczepu

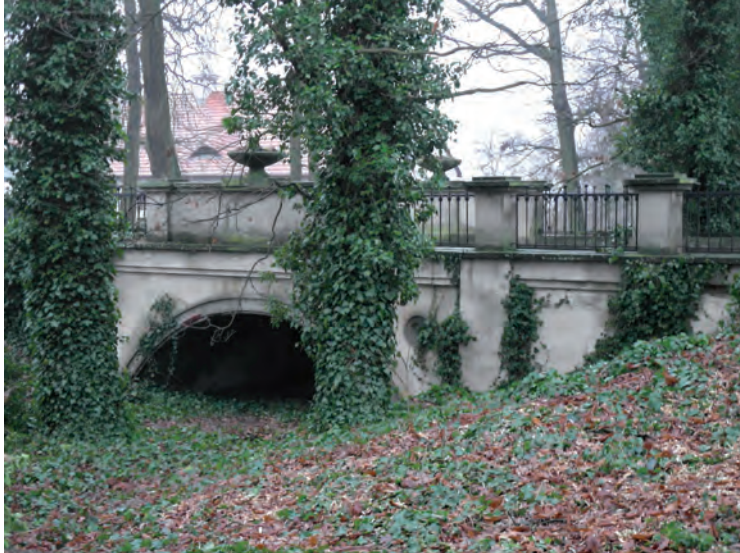
Mostek z lat 60. ubiegłego wieku. Fot. Piotr Domagała

Innym ciekawym zadaniem podczas rewaloryzacji pałacu w Rogalinie była rekonstrukcja mostka trójarkadowego, który został zastąpiony wtórnym, wzniesionym w latach 60. XX w. Podczas jego rozbiórki, której towarzyszyły badania archeologiczne, odkryto fragmenty przyczółków historycznego mostka. Ze względów konserwatorskich zdecydowano o przeprojektowaniu konstrukcji nośnej nowego mostka, tak aby zachować historyczne filary ceglane. Projektowana koncepcja miała na celu wyeksponowanie przyczółków pod mostkiem. Zadanie dla konstruktora było tym bardziej wymagające, że mostek miał służyć jako droga pożarowa, co wymaga zapewnienia nośności o bardzo wyjątkowym obciążeniu – bojowym wozem strażackim o ciężarze 400kN (40 ton)⁵.

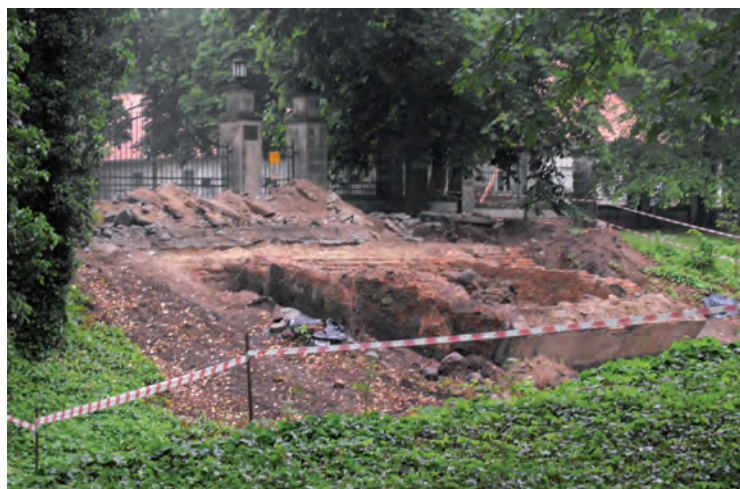
Odslonięte przyczółki zabytkowego mostka. Fot. Radosław Osysko

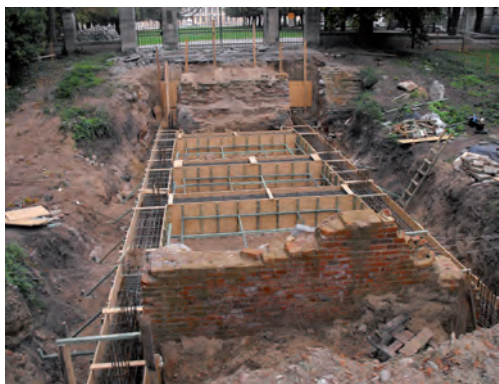
Szalowanie ław fundamentowych z obejmami historycznych filarów

Projekt konstrukcji obejmował wykonanie dwóch ścian kurtynowych omijających dwa zabytkowe filary ceglane. Ławy fundamentowe powstały w miejscach, w których wzniesiono wtórny mostek, tak aby nie uszkodzić substancji zabytkowej. Wykonano dwie podłużne ławy fundamentowe połączone ze sobą czterema ławami poprzecznymi, stanowiącymi ruszt zwiększający sztywność obiektu. Ławy o przekroju 70x80 cm zbrojono prętami $\varnothing 22$, zastosowano beton hydrotechniczny B37.

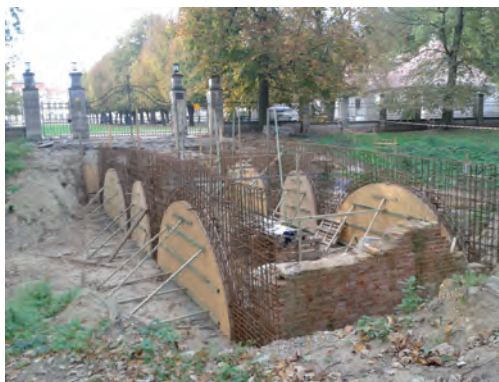
Zbrojenie ścian

Na ławach podłużnych wzniesiono ściany imitujące arkady historycznego mostka. Ściany o grubości 25 cm wykonano z prętów $\varnothing 14$, $\varnothing 16$ oraz betonu hydrotechnicznego B37.

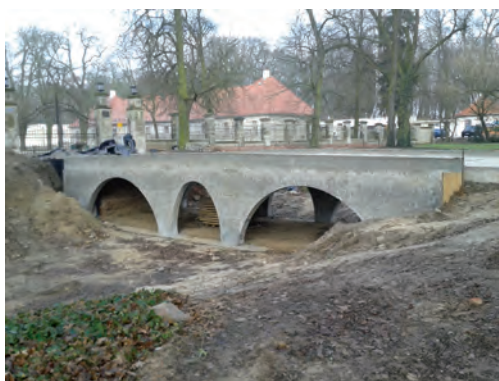
Gotowa konstrukcja

Ostatnim etapem zamykającym konstrukcję było wykonanie płyty jezdnej. Płytę grubości 22 cm wykonano z dwóch siatek prętów $\varnothing 14$ (dołem i górą) oraz betonu B37.
