Łódź – miasto industrialnych zabytków. Willa Jakuba Kestenberga

Maciej Iwaniec
Konserwator Zabytków Architektury
Manager Renowacje i Fasady
Baumit Sp. z o.o.

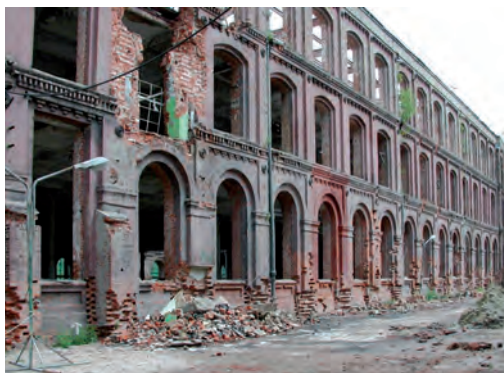
Sciana Manufaktury przed remontem.

Obiekty fabryczne wybudowano w końcu XIX wieku, po czterech latach prac renowacyjnych w maju 2006 r. zostały oddane na nowo mieszkańcom miasta. Manufaktura stała się obecnie także centrum kulturalnym i wyciągką Łodzi, deklasując nawet ul. Piotrkowską. Elewacje ceglane poszczególnych budynków fabrycznych zachowały charakterystyczny wygląd, wnętrza dostosowano do pełnienia nowych współczesnych funkcji. Zachowano przy tym wiele oryginalnych elementów żeliwnych, które dodatkowo wyeksponowano. Firma Baumit dostarczyła większość specjalistycznych renowacyjnych zapraw do spoinowania historycznej cegły oraz tynki do wnętrz. We wnętrzach w partiach zawilgoconych murów, wykonano tynki renowacyjne, tynki wapienne użyto na wyższych, suchych kondygnacjach.

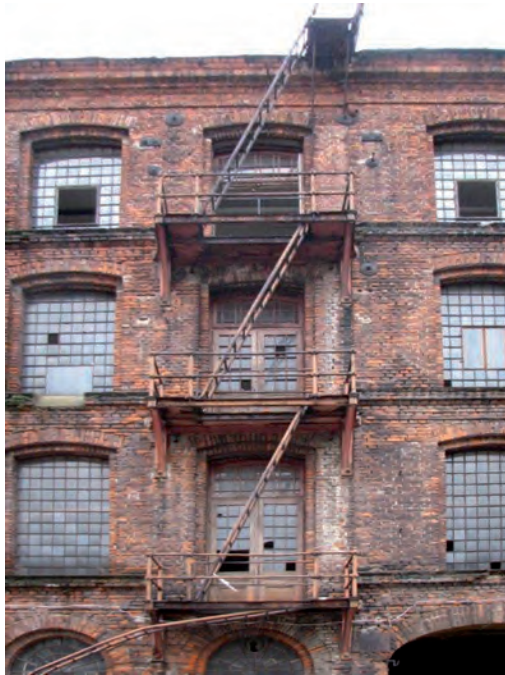
Muzeum Włókiennictwa od dziedzińca przed remontem.

Dwa lata później, w roku 2008, oddano do użytku skrzydło wschodnie Białej Fabryki Ludwika Geyera, będące obecnie siedzibą Centralnego Muzeum Włókiennictwa, z halą z pracującymi maszynami tkackimi i dziewiarskimi. Przeprowadzone prace remontowe zostały nagrodzone I nagrodą za Wnętrze Roku 2008, prace prowadzono materiałami firmy Baumit. Przez ostatnie lata z miejskiego programu rewitalizacji 100 kamienic, kilkunastu przywrócono pierwotny wygląd przy użyciu materiałów naszej firmy. Prawie wszystkie miały problemy z zawilgoceniem dolnych partii murów i konieczne były szerokoporowate tynki renowacyjne WTA. Bogato zdobione elewacje wymagały wielu uzupełnień specjalistycznymi materiałami sztukatorskimi odpornymi na warunki atmosferyczne. Brakujące elementy wykonywano na nowo na podstawie zachowanych elementów przy użyciu szablonów lub form odlewniczych.

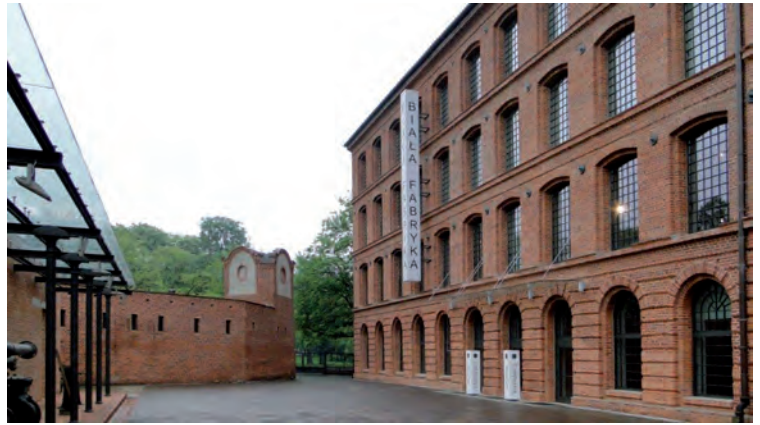
Muzeum Włókiennictwa po remoncie.

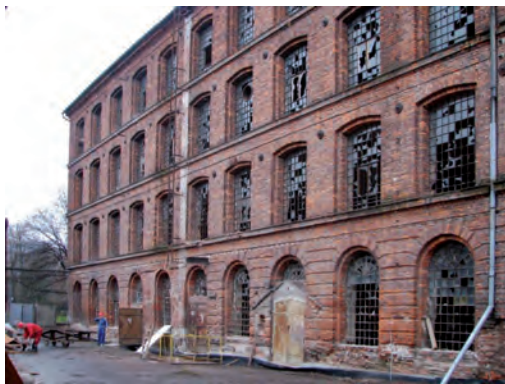
Muzeum Włókiennictwa, ul. Piotrkowska, przed remontem.

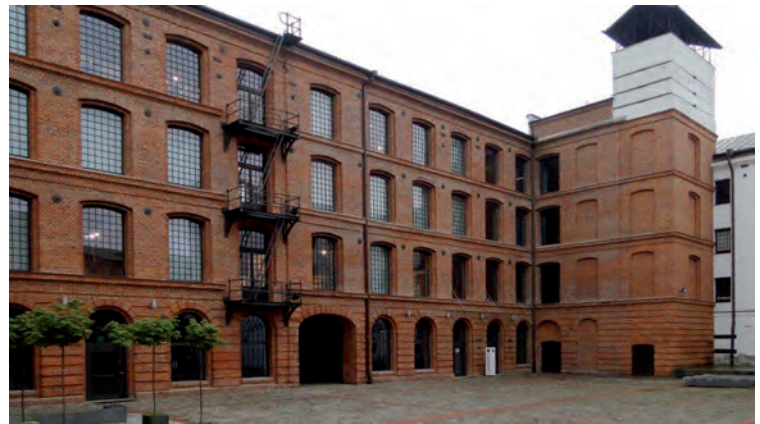
Muzeum Włókiennictwa od dziedzińca po remoncie.

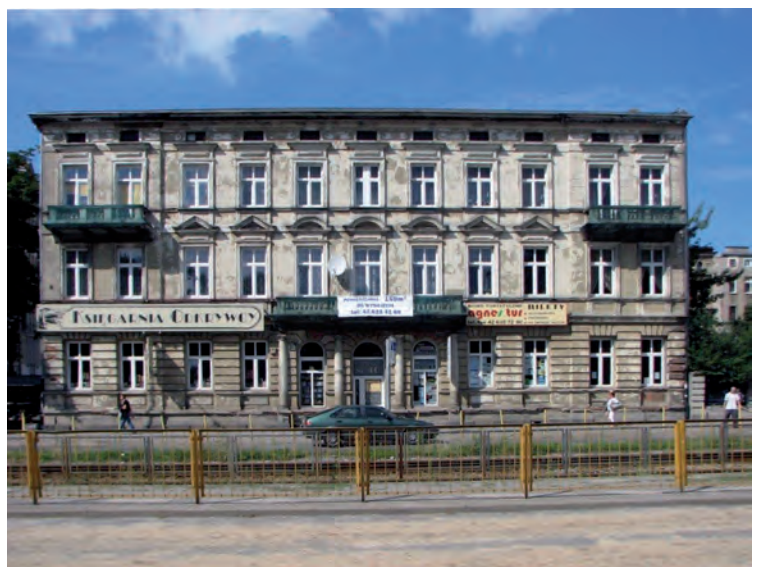
Datowanie obiektu.

jest widoczna w oryginalnym progu wejścia od ul. Sterlinga, wykonanym z lastryka. Taka forma datowania obiektów jest bardzo charakterystyczna dla okresu secesji. Opisująca willa to dwukondygnacyjny budynek, zachowany w niezłym stanie. Wnętrza odpowiadają pierwotnym funkcjom. Na parterze znajdowały się pomieszczenia handlowe i administracyjne, na piętrze mieszkalne. Rezydencja, nakryta dachem mansardowym, znacznie rozbudowanym w połowie lat 50. na potrzeby biur Zakładów Odzieżowych Emfor. W późniejszym czasie, w latach 80. i 90., prowadzono remonty, i wtedy prawdopodobnie pokryto cementowym narzutem całość elewacji, który uszczelnił, a tym samym pogorszył stan techniczny. Cementowe narzuty występują na wielu elewacjach w całej Polsce; stosowano je powszechnie podczas remontów elewacji od lat powojennych, aż do lat 90. XX w. Była to forma scalania powierzchni oryginalnych tynków z późniejszymi uzupełnieniami. Jednak szczelny, mocny cement na często zawilgoconych i osłabionych murach zwiększał zakres zniszczeń. Pokrycie narzutem cementowym elementów detalu architektonicznego spłycało rysunek i zmniejszało jego czytelność. Przy bogato dekorowanych elewacjach z końca XIX i początku XX w., dopiero po oczyszczeniu i wyostreniu rysunku widać wysoki kunszt rzemieślników. Widać to już teraz, po zdemontowaniu rusztowań na elewacji opisywanego obiektu.

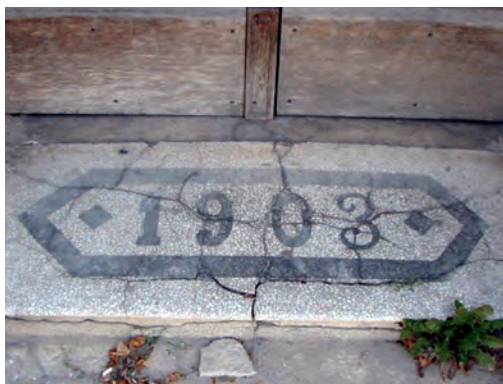
Willa Kestenberga przed remontem.

Obecnie willa wraz z częścią terenu została wydzielona i ma nowego właściciela, który z dużą pieczołowitością prowadzi prace remontowe. Obiekt ogólnie jest w niezłym stanie głównie dzięki szczelnemu dachowi, wykonanemu prawdopodobnie przez ostatniego właściciela po 2002. Zniszczenia na elewacji, jak i wewnątrz widoczne są głównie w obrębie nieszczelnych lub brakujących rur spustowych. Lejąca się po murach woda przez ostatnich kilka lat wyrządziła widoczne szkody także wewnątrz obiektu. Prowadzone prace w pierwszej kolejności zabezpieczyły mury przed szkodliwym działaniem wody. Wykonano nowe rury spustowe oraz izolacje płyt balkonowych i tarasów. Obecnie prowadzone są równoległe prace wewnątrz obiektu, usuwane są sztuczne wtórne podziały pomieszczeń. Wykonywane są nowe instalacje pod przyszłe funkcje obiektu.

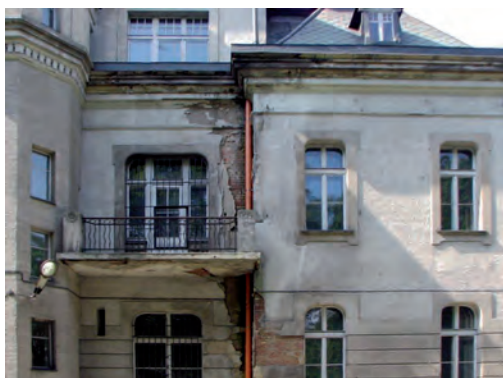
Dekoracje roślinne wykonane z ręki.

Od strony ulicy Jaracza obiekt ma charakter willowy, od strony ulicy Sterlinga pałacowy. Elewacje zdobią balkony, wykusze i tarasy. Detal elewacyjny jest w stylu secesji wiedeńskiej, z licznymi dekoracjami roślinnymi. Występują także elementy klasyczne, jak pilastry zwieńczone kapitelami, motywy łezek, fryz kostkowy, spływy wolutowe. Od strony ogrodu widoczny ganek kolumnowy, będący dawnym wejściem na ogród. Wieloboczna wieża jest jednocześnie jedyną klatką schodową na rozbudowaną w połowie lat 50. kondygnację poddasza. Od 2002 willa wraz z pobliskimi budynkami pofabrycznymi była własnością Akademii Humanistyczno-Ekonomicznej w Łodzi.

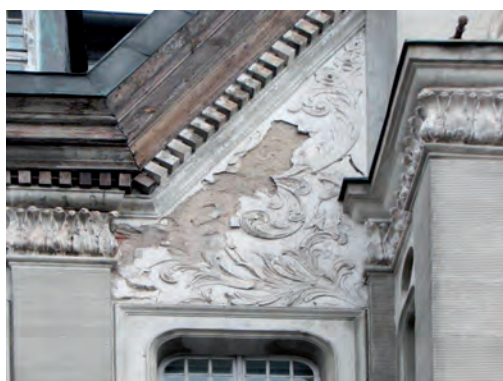
Willa Kestenberga po remoncie.

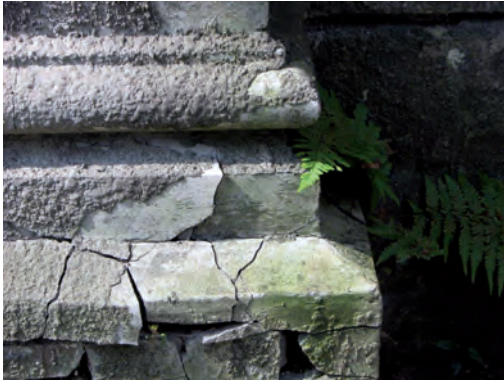
Narzut cementowy na gładkich powierzchniach.

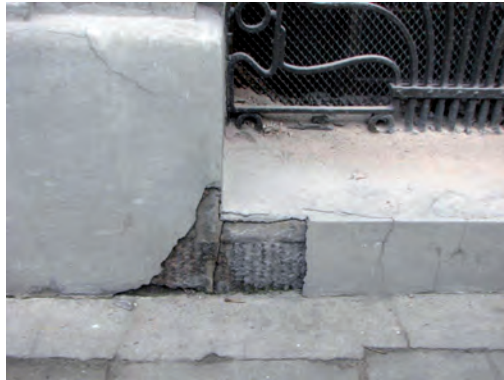
Wtórnie wyrównane historyczne ryflowanie tynku.
