Firma Konserwatorska Piotr Białko

Dwór Artusa w Gdańsku

Konserwacja elewacji

Ratusz Głównego Miasta Gdańska

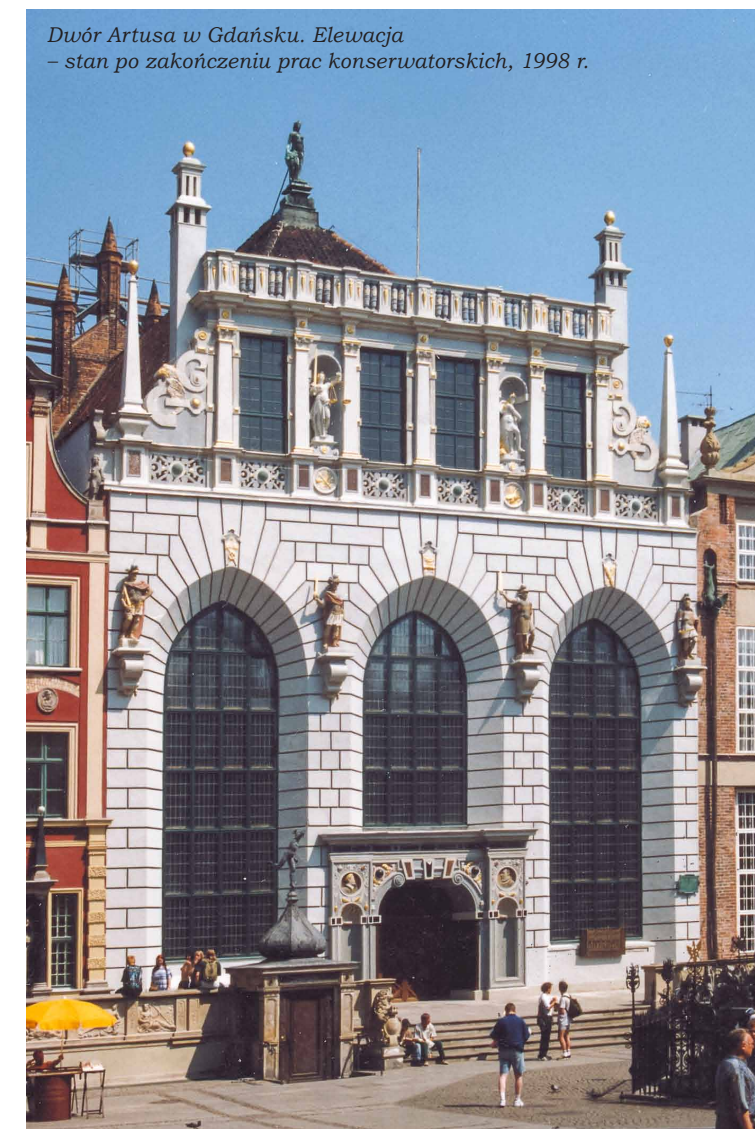
Dwór Artusa w Gdańsku. Elewacja – stan po zakończeniu prac konserwatorskich, 1998 r.

Stosowano trzy metody dochodzenia do ustalenia pierwotnej kolorystyki. Jako pierwszą przyjęto zasadę powtarzalności koloru na identycznych elementach. Oczywiście, brano pod uwagę możliwość ewentualnego kontrastowania i przemienności detali. Drugą metodę stosowano, gdy na żadnym powtarzającym się detalu nie znaleziono śladów warstwy malarskiej. Wtedy poszukiwano się ogólną zasadą wystroju ściany, wynikającą z innych zachowanych fragmentów. Trzecia metoda dotyczyła miejsc, na których nie znaleziono potwierdzenia kolorystyki. A były to istotne elementy – tynk boniowany i figury czterech bohaterów. Opierano się w tej sytuacji na materiałach ikonograficznych. Wielokrotnie dyskutowano nad proponowanymi rozwiązaniami, zwłaszcza tymi, które nie miały potwierdzenia

w badaniach. Wynikiem tego były ciągle korekty wstępnych projektów. Jedyną dyskusją nad kolorem tynku boniowanego trzeba było zamknąć z prozaicznego powodu zakończenia prac. Konserwacja fasady Dworu Artusa w Gdańsku była pierwszą w Polsce realizacją, przywracającą kamiennej, manierystycznej elewacji dekorację malarską. Ponadto przełamwała dotychczasowy stereotyp myślenia o ekspozycji dużych powierzchni kamiennych. Trzeba mieć też świadomość, że wykryte w badaniach pozostałości farb dawały jedynie ogólną informację o kolorze. Natomiast temperatura i walor są już elementami aranżacji konserwatorskiej.

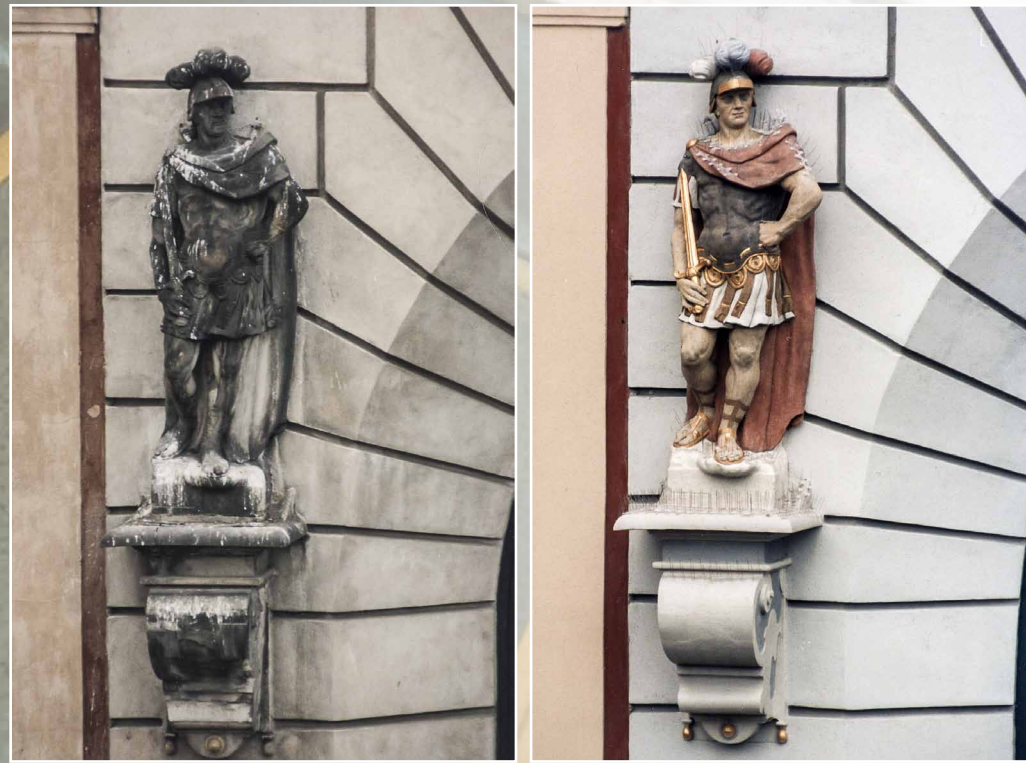
Dwór Artusa w Gdańsku. Scypion – stan przed i po zakończeniu prac konserwatorskich.

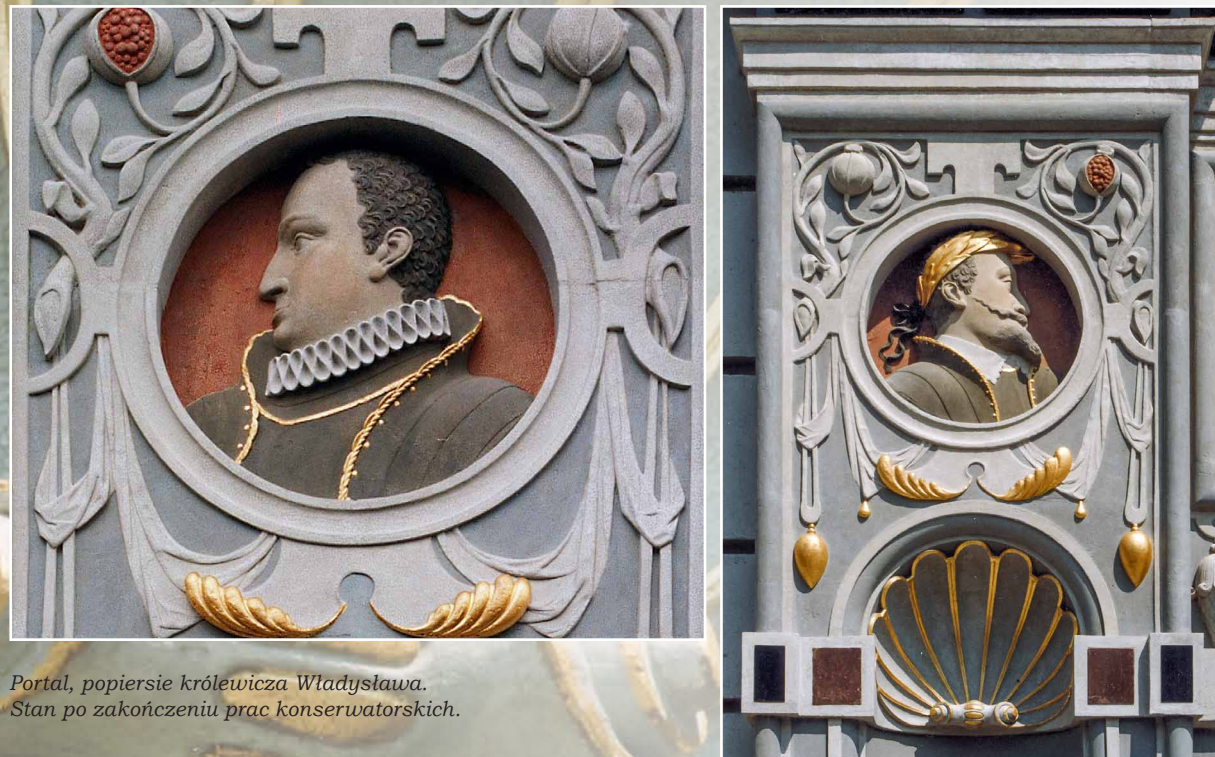
Portal, popiersie królewicza Władysława.
Stan po zakończeniu prac konserwatorskich.
