Renowacja zabytków – konserwacja elewacji ceglanych i kamiennych

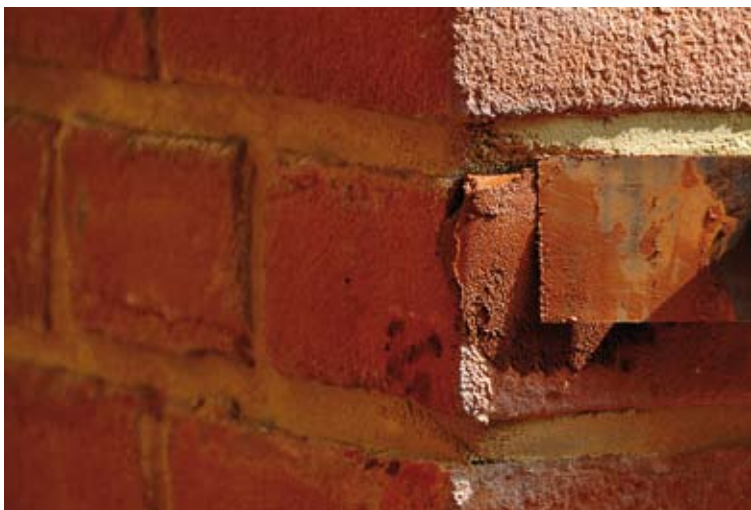
Cegły na niezabezpieczonej tynkiem elewacji szybko ulegają procesowi starzenia i destrukcji.

łatwopalne. Cegła była zatem materiałem idealnym dla dawnych budowniczych, przy jej użyciu powstało wiele istniejących do dziś obiektów. Jednym z największych na świecie obiektów wzniesionych przy użyciu cegły jest zamek w Malborku, do budowy którego zużyto około 5 milionów sztuk cegieł. Wiele obiektów z tego materiału, zwłaszcza o charakterze monumentalnym, pozbawionych było tynku elewacyjnego, w związku z czym odsłonięta powierzchnia cegieł przez lata narażona była na bezpośrednie, niszczące działanie czynników atmosferycznych.

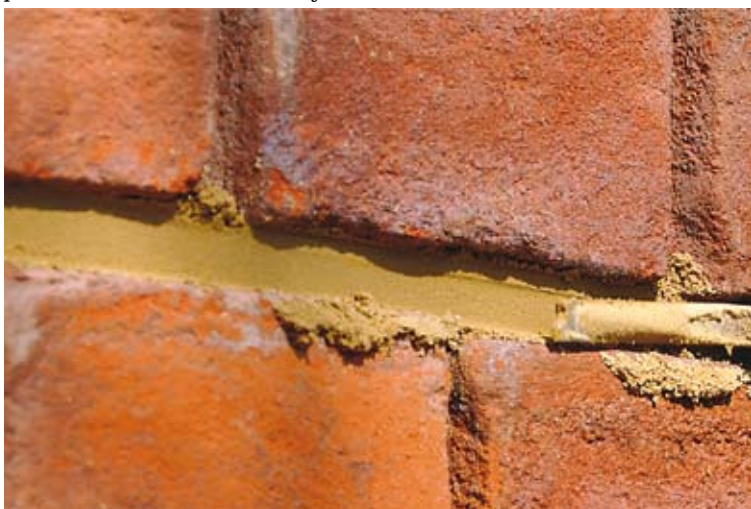
Konserwacja elewacji ceglanych jest bardzo czasochłonna, ale ostatecznym efektem tych prac jest świeży i bardzo efektowny wygląd muru.
