Per Aarsleff – Naprawy bez utrudnień (cd.)

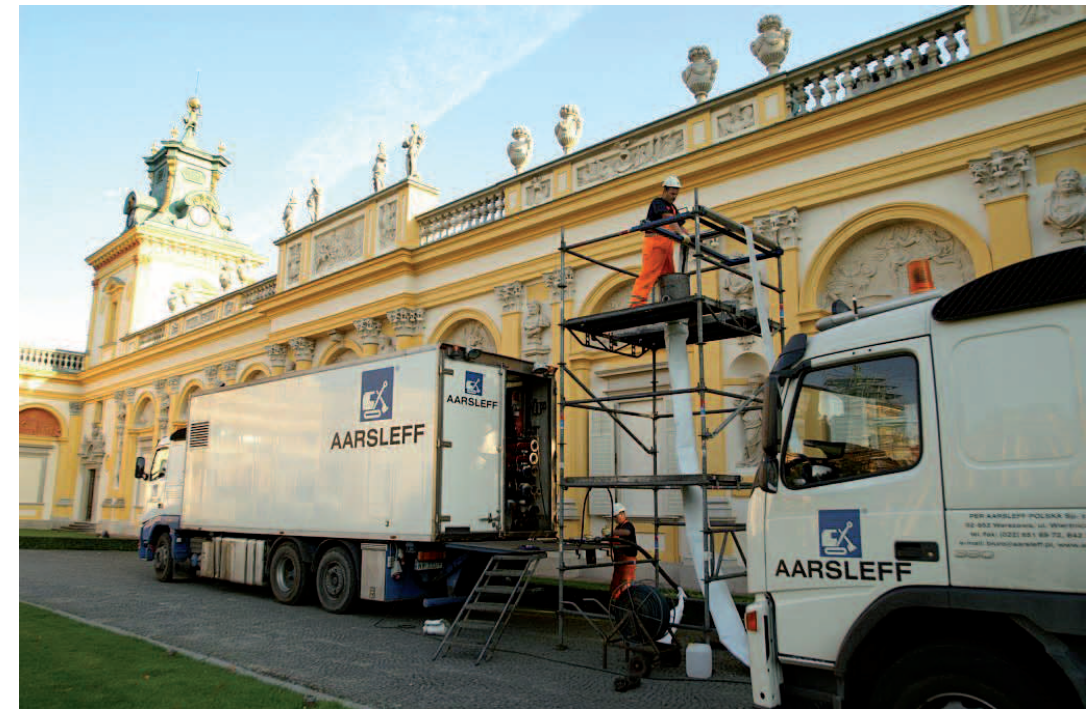
Muzeum Pałac w Wilanowie w trakcie prac renowacyjnych.

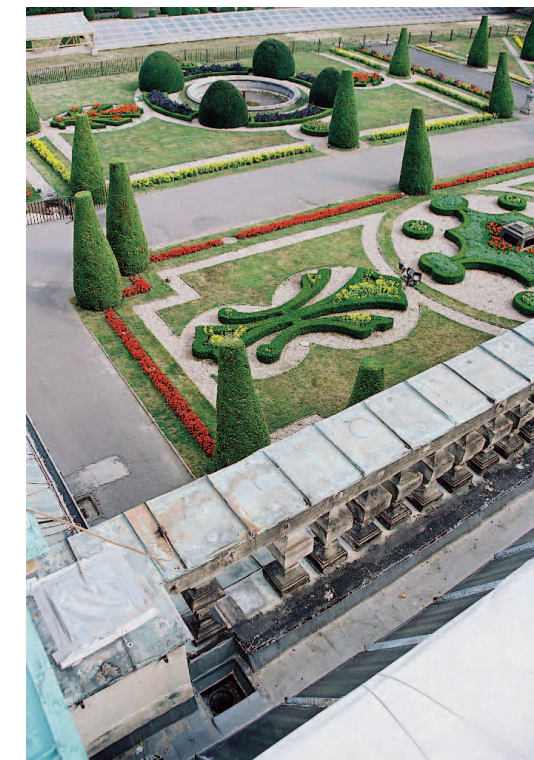
Muzeum Pałac w Wilanowie – rury spustowe.

kanalizacji deszczowej oraz pionów rynnowych. Głównym celem tej inspekcji była ocena stanu technicznego oraz, w przypadku rur spustowych, określenie dokładnej trasy przebiegu rynien wewnątrz muru. Okazało się, iż rynny wykonane są z rur żeliwnych o średnicy 150 mm, a każdy pion posiada od 5 do 7 łuków o kącie ok. 90 stopni. Natomiast włączenie pionów do kanalizacji zewnętrznej odbywa się poprzez studnie rewizyjne lub bezpośrednio do kanału.

Zasadnicze prace renowacyjne w obiekcie polegały na renowacji 12 rur spustowych za pomocą technologii Aarsleff. Długość rękawa dobierana była na podstawie inspekcji TV. Następnie nasączano go żywicami i wprowadzano do rur przy pomocy sprężonego powietrza. Po zainstalowaniu rękaw został poddany utwardzeniu za pomocą pary

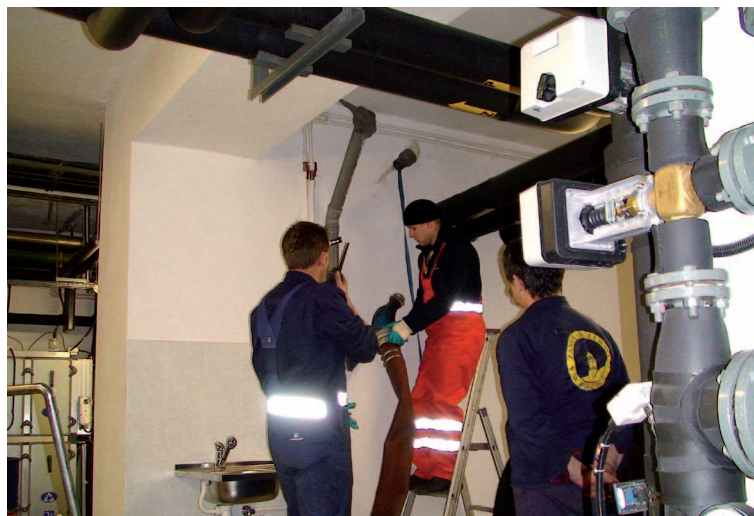
Renowacja pionu kanalizacyjnego w Zamku Królewskim w Warszawie.

Pierwszą renowacją pionu kanalizacyjnego wykonaną przez firmę Per Aarsleff Polska była naprawa pionu kanalizacyjnego w Zamku Królewskim w Warszawie – Pomniku Historii i Kultury Narodowej, w 2008 roku. Inwestor zdecydował się na to nowatorskie rozwiązanie z uwagi na to, iż uszkodzony pion kanalizacyjny znajdował się w ścianie za obrazem, i to nie byle jakim, a mianowicie za Matejkowską Konstytucją 3 Maja 1791 roku, o wymiarach 247×446 cm.

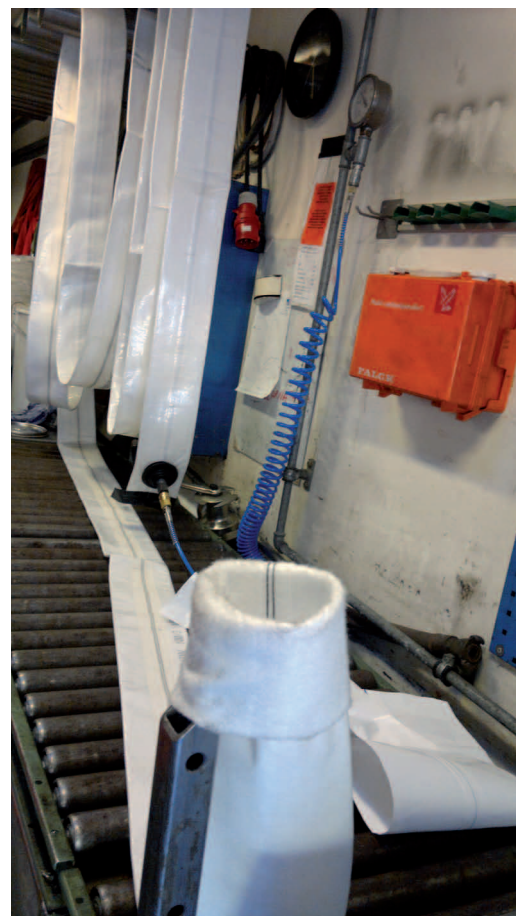
Linia technologiczna do przygotowania rękawa.

Renowację rozpoczyna się po ich oczyszczeniu przy pomocy utwardzanej w przewodzie rękawa Aarsleff. Składa się on z kilku warstw nasączonego żywicą filcu poliesterowego, docinanego na odpowiednią długość oraz odpowiadającego obwodowi naprawianego przewodu. Zaimpregnowany rękaw nawija się na specjalny bęben inwersyjny i instaluje od góry lub od dołu pionu, wprowadzając go do wnętrza przewodu za pomocą sprężonego powietrza.

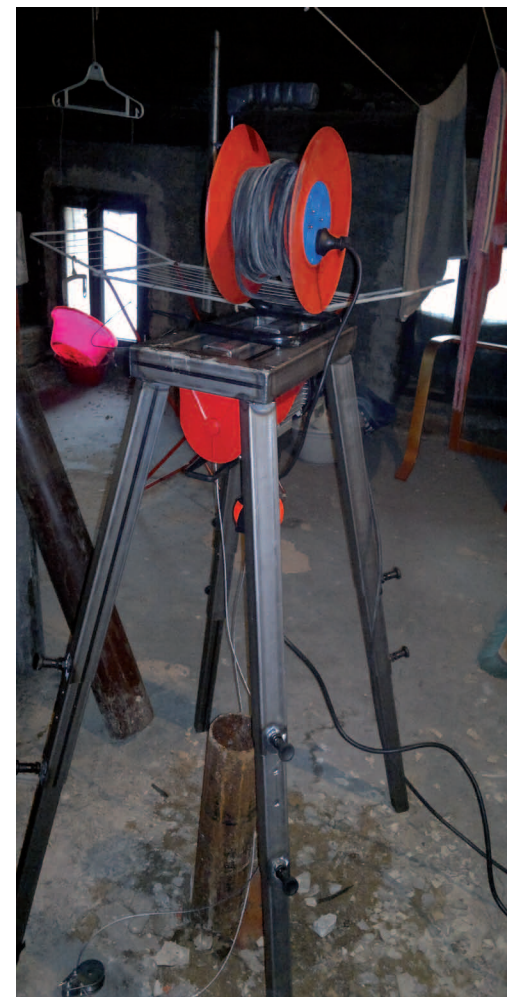
Przykładowe stanowisko robocze zlokalizowane na poddaszu.

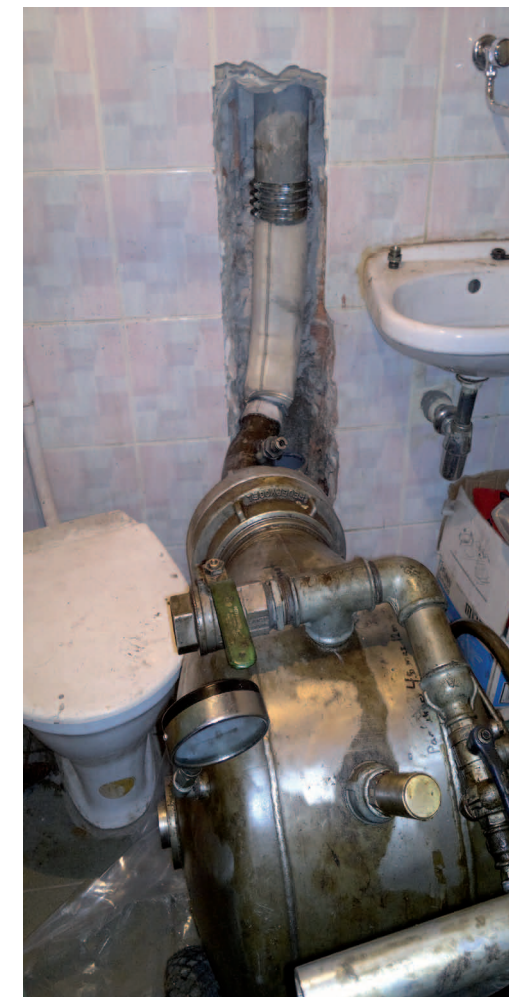
Przykładowe stanowisko robocze zlokalizowane na parterze w pomieszczeniu gospodarczym.
