# Światło dla sztuki w Łazienkach Warszawskich Konserwacja zespołu rzeźb i dekoracji architektonicznych z elewacji i otoczenia Pałacu na Wyspie – cz. 1

Jesienią 2014 r. roku został ukończony kompleksowy projekt pn. **Konserwacja i remont Pałacu na Wyspie wraz z otoczeniem w Muzeum Łazienki w Warszawie**. Zakres wykonanych od grudnia 2012 r. prac był bardzo szeroki i obejmował długą listę cząstkowych zadań z wielu różnych branż – poczynając od skomplikowanych robót o charakterze hydrotechnicznym, poprzez roboty instalacyjne, ogólnobudowlane, po konserwatorskie – w tym konserwację i restaurację całej bogatej kolekcji zabytkowej armatury oświetleniowej we wnętrzach pałacu. Jednakże tematem wiodącym projektu była konserwacja i restauracja elewacji oraz otoczenia pałacu wraz z rzeźbiarskim i architektonicznym wystrojem, wyjątkowo cennym z uwagi na jego historyczną i artystyczną wartość.

Niniejsza, pierwsza część relacji na temat prac konserwatorskich przeprowadzonych w Łazienkach Królewskich w Warszawie, opowiada o problematyce oczyszczania elementów rzeźbiarskich i architektonicznych wykonanych z piaskowca.

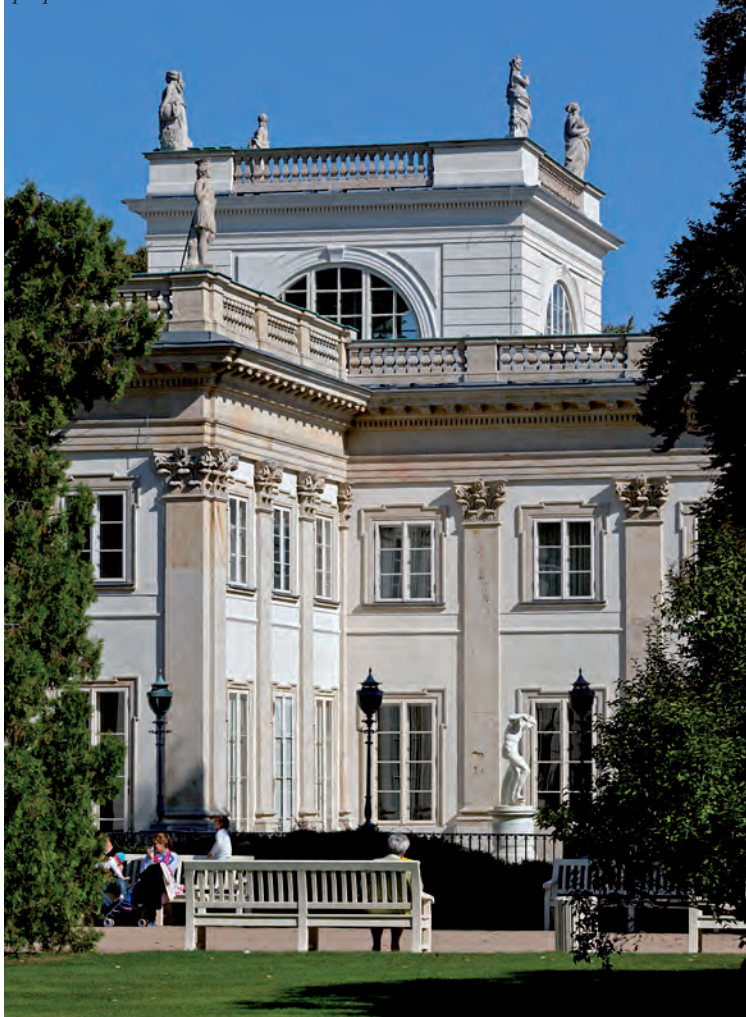
*Widok elewacji Pałacu na Wyspie w Łazienkach Warszawskich po pracach konserwatorskich i restauratorskich.*

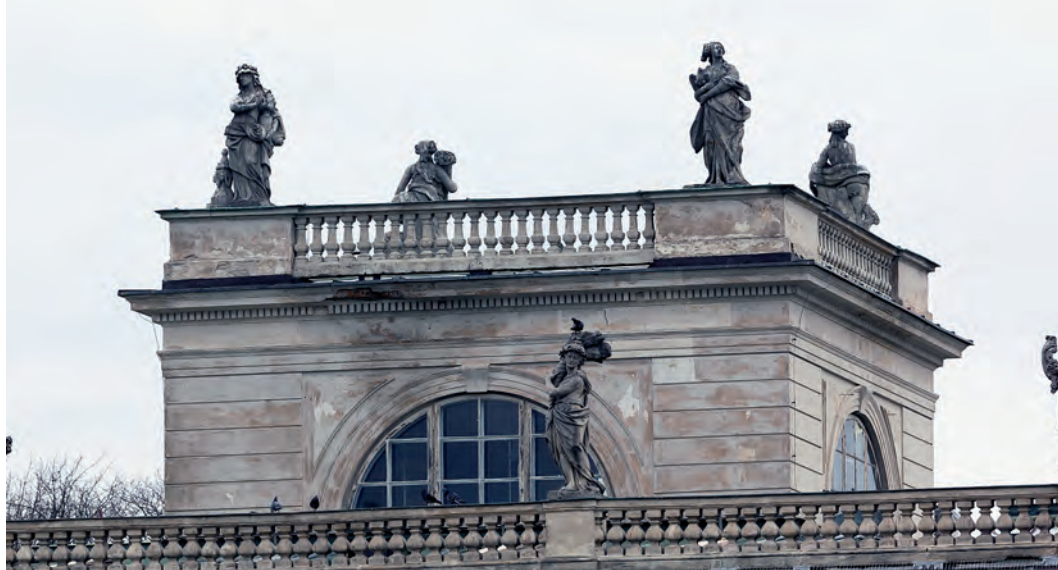
*Widok attyki i belwederku przed i po konserwacji i restauracji. Rzeźby wieńczące attykę i belwederki powstawały sukcesywnie od roku 1795. Wszystkie zaprojektował Andre Le Brun.*

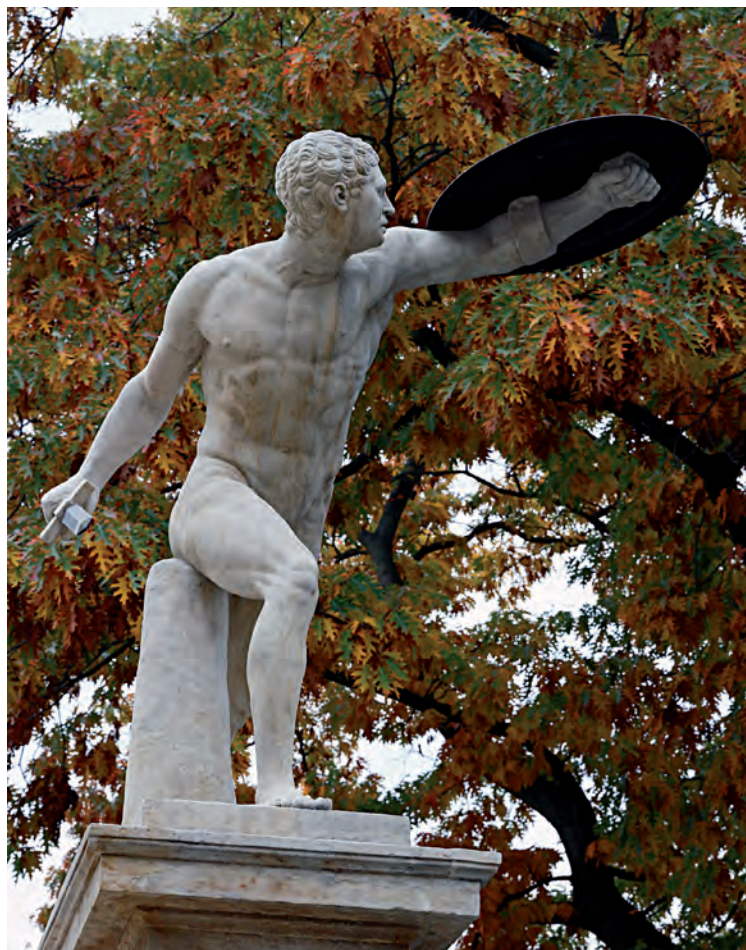
*Figura Gladiatora przed konserwacją. Fragment po konserwacji i restauracji (po prawej).*

Jedna z figur gladiatorów została rozbita i kilka miesięcy leżała w wodzie. Druga upadła, rozpadając się na części. Inne także noszą ślady znacznych uszkodzeń mechanicznych. Po pracach związanych z odbudową poddawane były renowacji w kolejnych latach. Dokumentacja tych prac jest fragmentaryczna. Jedno pozostaje ewidentne – warunki ekspozycji rzeźb były i są bardzo trudne.

Bliskość zbiornika wodnego oraz parku powoduje, że czynniki niszczące o charakterze biologicznym są wyjątkowo agresywne – intensywny wzrost mikroorganizmów, nawarstwienia z ptasich odchodów oraz zawilgocenie powodują destrukcję piaskowca. Na jego powierzchni wytworzyły się zbite, czarne nawarstwienia oraz zielone, brunatne i szare przebarwienia. Masy uzupełniające ubytki pociemniały, w wielu miejscach odspoiły się od podłoża, pod nimi rozpoczął się proces dezintegracji kamienia.

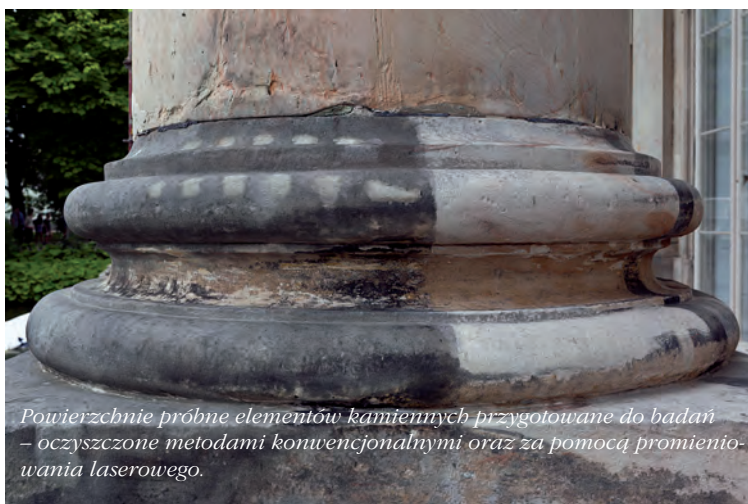
*Powierzchnie próbne elementów kamiennych przygotowane do badań – oczyszczone metodami konwencjonalnymi oraz za pomocą promieniowania laserowego.*

Po rozpoczęciu prac i wykonaniu pierwszych prób szybko stało się jasne, że uzyskanie pożądanego efektu wyłącznie przy użyciu metod chemicznych i mechanicznych będzie niewystarczające. Nawarstwienia, jakie wytworzyły się na powierzchni elementów kamiennych, były bardzo ciemne, grube, zwarte i silnie związane z podłożem. Stąd też pojawiła się idea wykorzystania promieniowania laserowego w celu oczyszczenia powierzchni elementów kamiennych. Aby wyeliminować jakiegokolwiek ryzyko zastosowania lasera, wraz ze specjalistami z Instytutu Maszyn Przepływowych im. R. Szwalskiego PAN w Gdańsku wykonano cykl prób i badań, których celem była ocena wpływu różnych procedur oczyszczania na podłożę. Badania zostały przeprowadzone in situ za pomocą technik mikroanalizy powierzchni przy użyciu przenośnego sprzętu pomiarowego. Do badań wytypowano 5 obszarów o różnym stopniu zanieczyszczenia powierzchni. W obrębie każdego z nich przygotowano do badań porównawczych powierzchnie próbne oczyszczone przy użyciu lasera, chemicznie (z zastosowaniem wodnych roztworów HF) oraz mechanicznie za pomocą mikropiaskarki.

kamiennych, poddanych różnym metodom oczyszczania. Do tego celu wykorzystano spektrokolorymetrię oraz analizę mikroskopową i fotograficzną powierzchni. Na podstawie pomiarów wykonanych na kilkudziesięciu próbach z pięciu różnych obszarów stwierdzono, że w wyniku zastosowania czyszczenia laserowego uzyskano najskuteczniejsze usuwanie zanieczyszczeń z porowatej struktury piaskowca. Wykazał to obraz mikroskopowy oraz pomiar jasności powierzchni. Nie zaobserwowano również efektu zażółcenia powierzchni kamienia pod wpływem promieniowania laserowego. Po uzyskaniu wyników badań potwierdzających możliwość bezpiecznego zastosowania metody ablacji laserowej wykonano dalsze próby, na podstawie których opracowano docelową metodykę oczyszczania elementów wykonanych z piaskowca. Ostatecznie przyjęto następujący sposób postępowania: z uwagi na stopień porażenia mikroorganizmami powierzchnia obiektów była w pierwszej kolejności dezynfekowana, następnie myta strumieniem wody pod niewielkim ciśnieniem – woda wymywała luźne zabrudzenia oraz obumarłe mikroorganizmy, docelowo powierzchnię oczyszczano za pomocą promieniowania laserowego o odpowiednio dobranych parametrach wiązki.

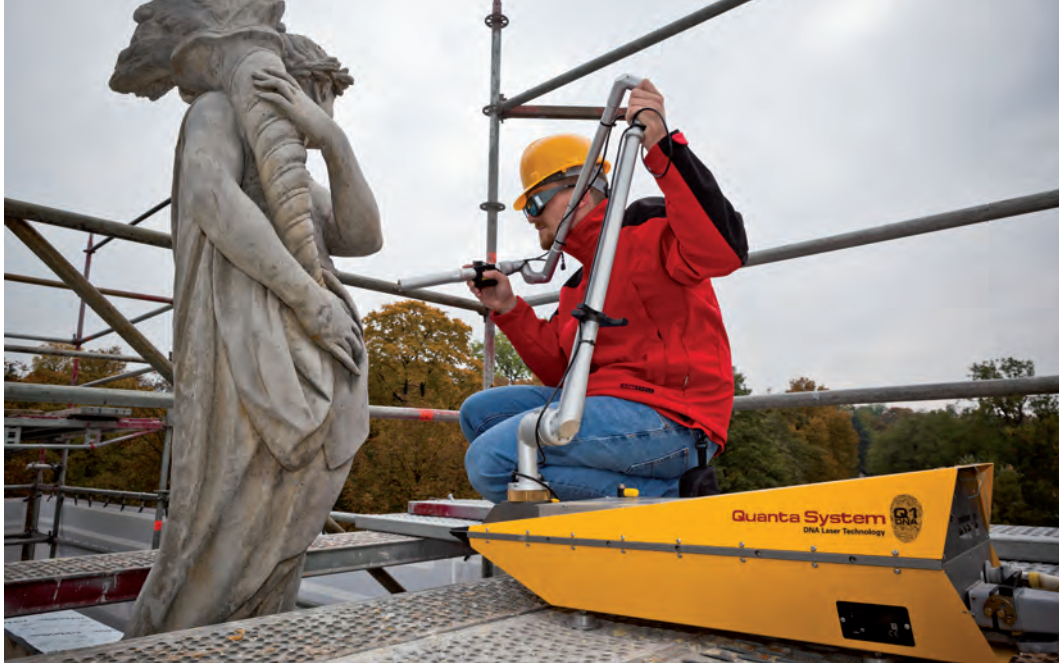
*Figura Lata podczas oczyszczania laserem.*

Stosowano laser Nd:YAG, typu Q-switch, emitujący falę o długości 1064 nm. Na podstawie licznych prób ustalono optymalne parametry wiązki o gęstości energii na poziomie 400 mJ/cm<sup>2</sup>. Opisany wyżej proces oczyszczania dawał najlepsze efekty – nieosiągalne metodami konwencjonalnymi. Udało się odzyskać naturalną kolorystykę kamienia – o kremowym, ciepłym odcieniu, a zakres ingerencji polegających na unifikacji kolorystycznej poprzez nakładanie powłok barwnych na miejsca trwale przebarwione, ograniczyć do minimum, podczas gdy do tej pory detale architektoniczne oraz rzeźby dekorujące pałac były przemalowywane z uwagi na brak skutecznej metody oczyszczania powierzchni kamienia.

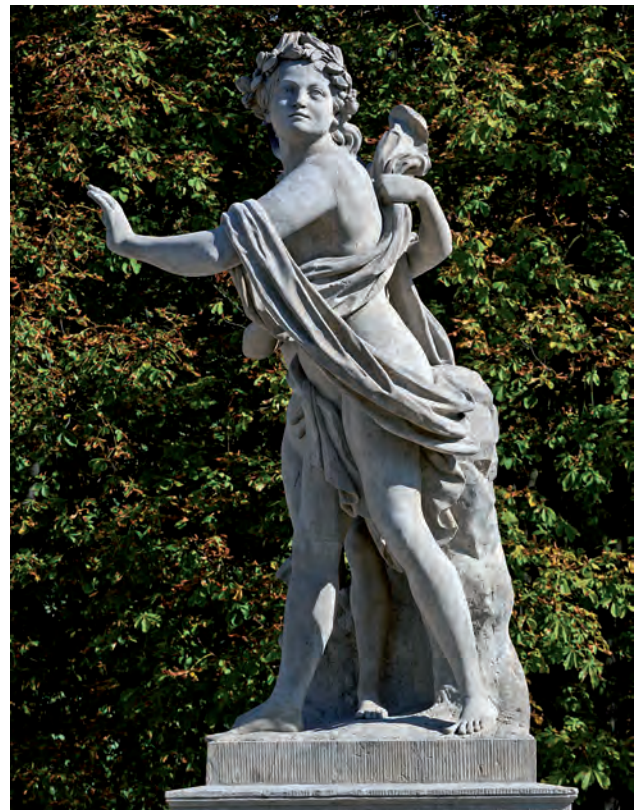
*Grupa rzeźbiarska z tarasu południowego: Salmacis i Hermafrodyta, po konserwacji i restauracji. Oczyszczona za pomocą promieniowania laserowego.*
