Renowacja szczecińskich szkół produktami Baumit

Stargard Szczeciński, któremu poświęcone jest bieżące wydanie "Renowacji i Zabytków", zawdzięcza swoją nazwę oddalonemu niecałe 40 km Szczecinowi. To tam obecnie dobiegają końca prace renowacyjne na dwóch ciekawych obiektach, na które materiały dostarcza firma Baumit. Przeprowadzana jest renowacja elewacji Wydziału Mechanicznego Zachodniopomorskiego Uniwersytetu Technologicznego w Szczecinie (ZUT), który powstał 1 stycznia 2009 r. z połączenia Akademii Rolniczej w Szczecinie i Politechniki Szczecińskiej, oraz Państwowej Szkoły Muzycznej im. Tadeusza Szeligowskiego. Prace na obu obiektach wykonuje doświadczona firma KBI Słojkowscy S.C. ze Stargardu Szczecińskiego.

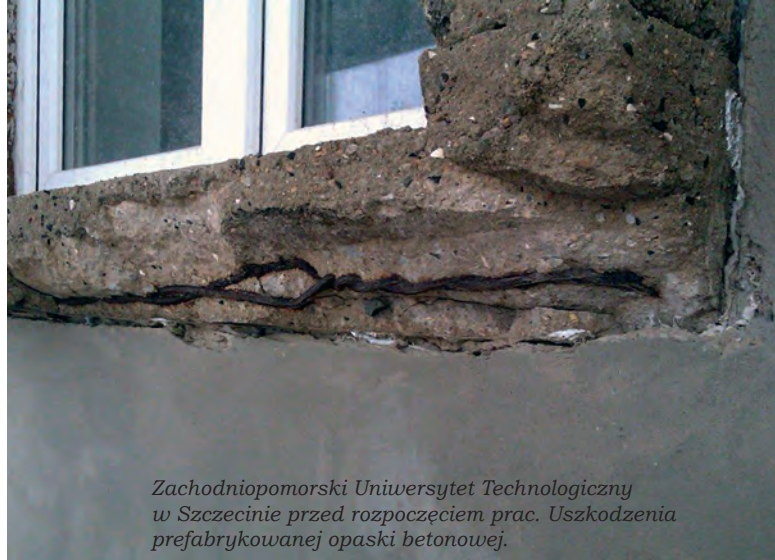
Zachodniopomorski Uniwersytet Technologiczny w Szczecinie przed rozpoczęciem prac. Uszkodzenia prefabrykowanej opaski betonowej.

Podczas prac dużym wyzwaniem była konserwacja elementów, obramień okiennych i partii cokołowej, wykonanych ze sztucznego kamienia. Wbrew pozorom, często łatwiej jest uzupełnić naturalny kamień, niż sztuczny, rozsadzany od środka przez procesy korozji, zachodzące na stalowych elementach zbrojenia. Nie ma do tego gotowych materiałów, wszystkie mieszanki do uzupełnień były wykonywane indywidualnie, z zachowaniem grubego uziarnienia. Taki wygląd uzyskiwano pierwotnie przez stosowanie do zapraw pozyskanych kruszyw bez ich przesiewania; widoczne są znaczne różnice w wielkości ziaren, często wręcz kamieni, o średnicy kilkunastu mm. Obecnie maszynowa produkcja zapraw wymusza stosowanie sit, które wykluczają tak duże uziarnienia.

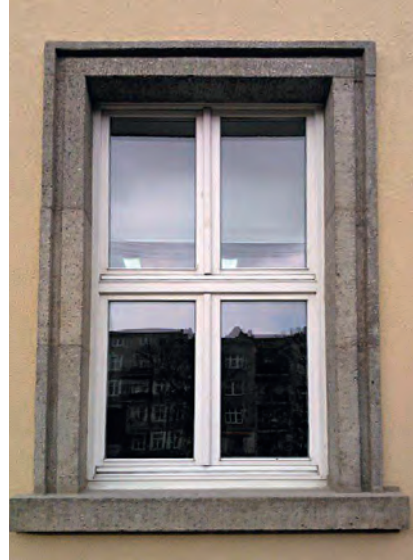
Naprawione opaski okienne.

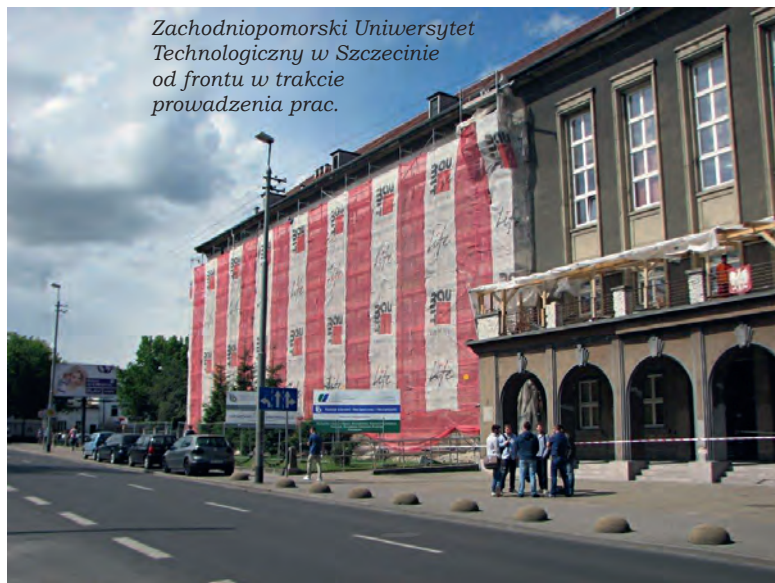
Zachodniopomorski Uniwersytet Technologiczny w Szczecinie od frontu w trakcie prowadzenia prac.

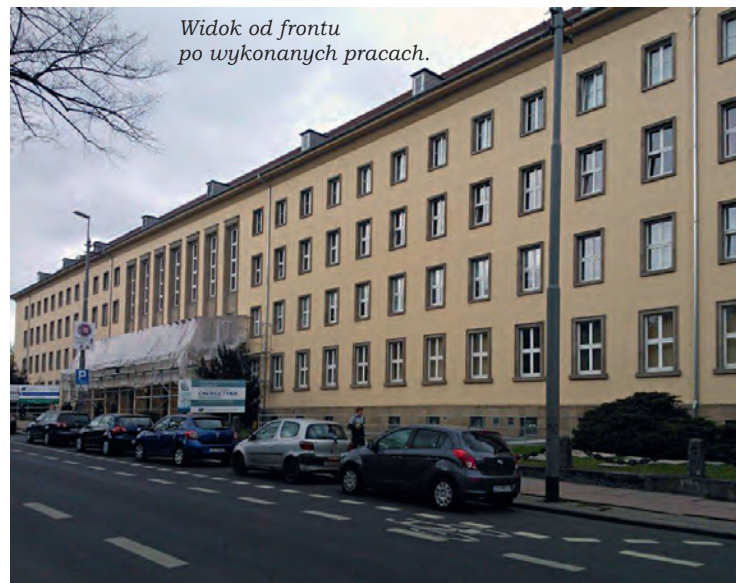
Widok od frontu po wykonanych pracach.

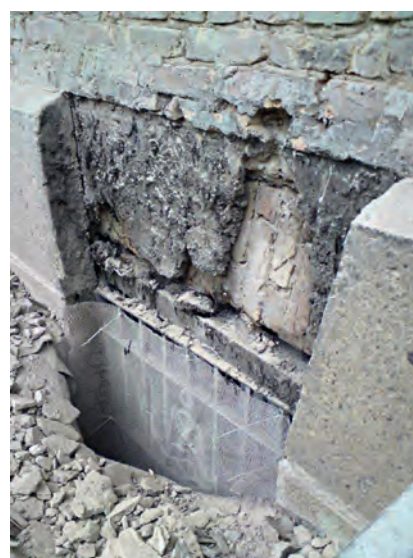
Okladzina cokołu przed pracami.

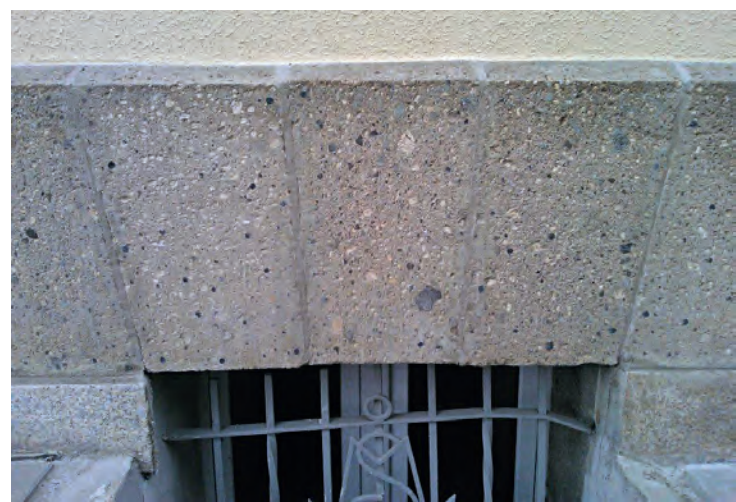
Cokół po uzupełnieniu – odtworzeniu brakujących elementów.

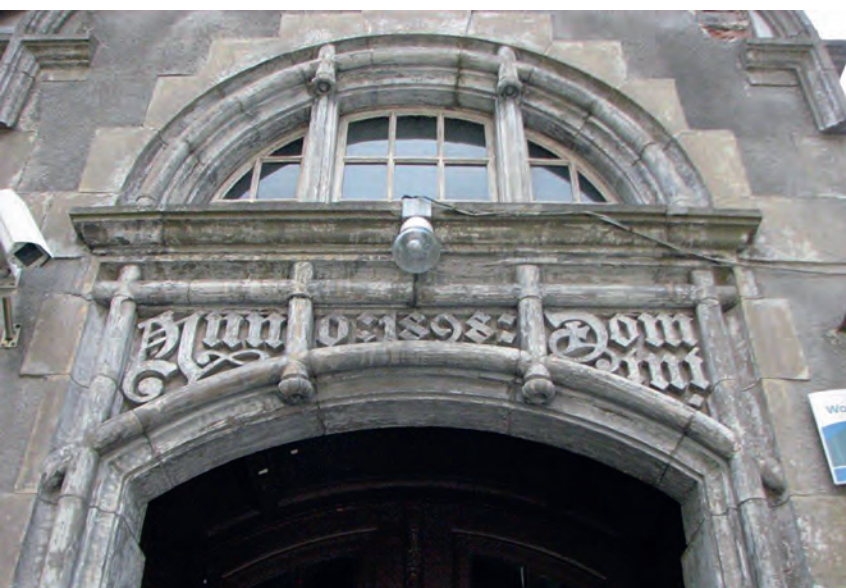
Wejście główne przed konserwacją, z datą budowy 1893 r.

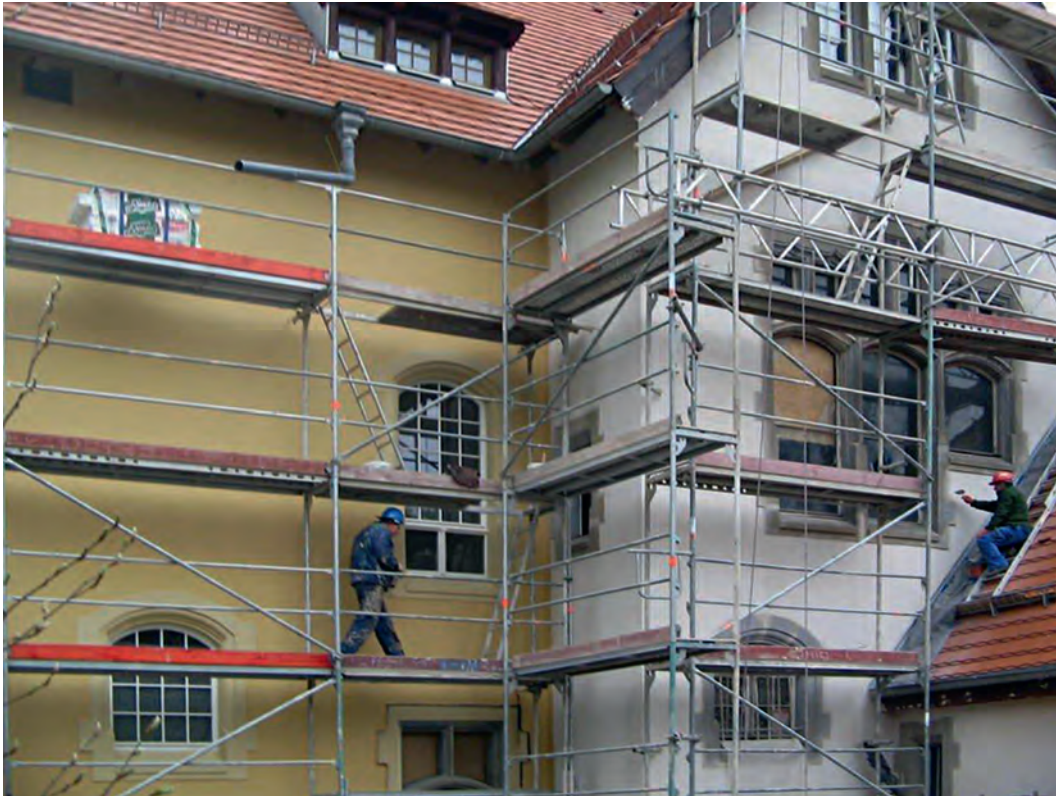
Elewacja od strony ogrodu, podczas wykańczania.
