multipor®

Ocieplenie zabytkowego dworca kolejowego w Leżajsku

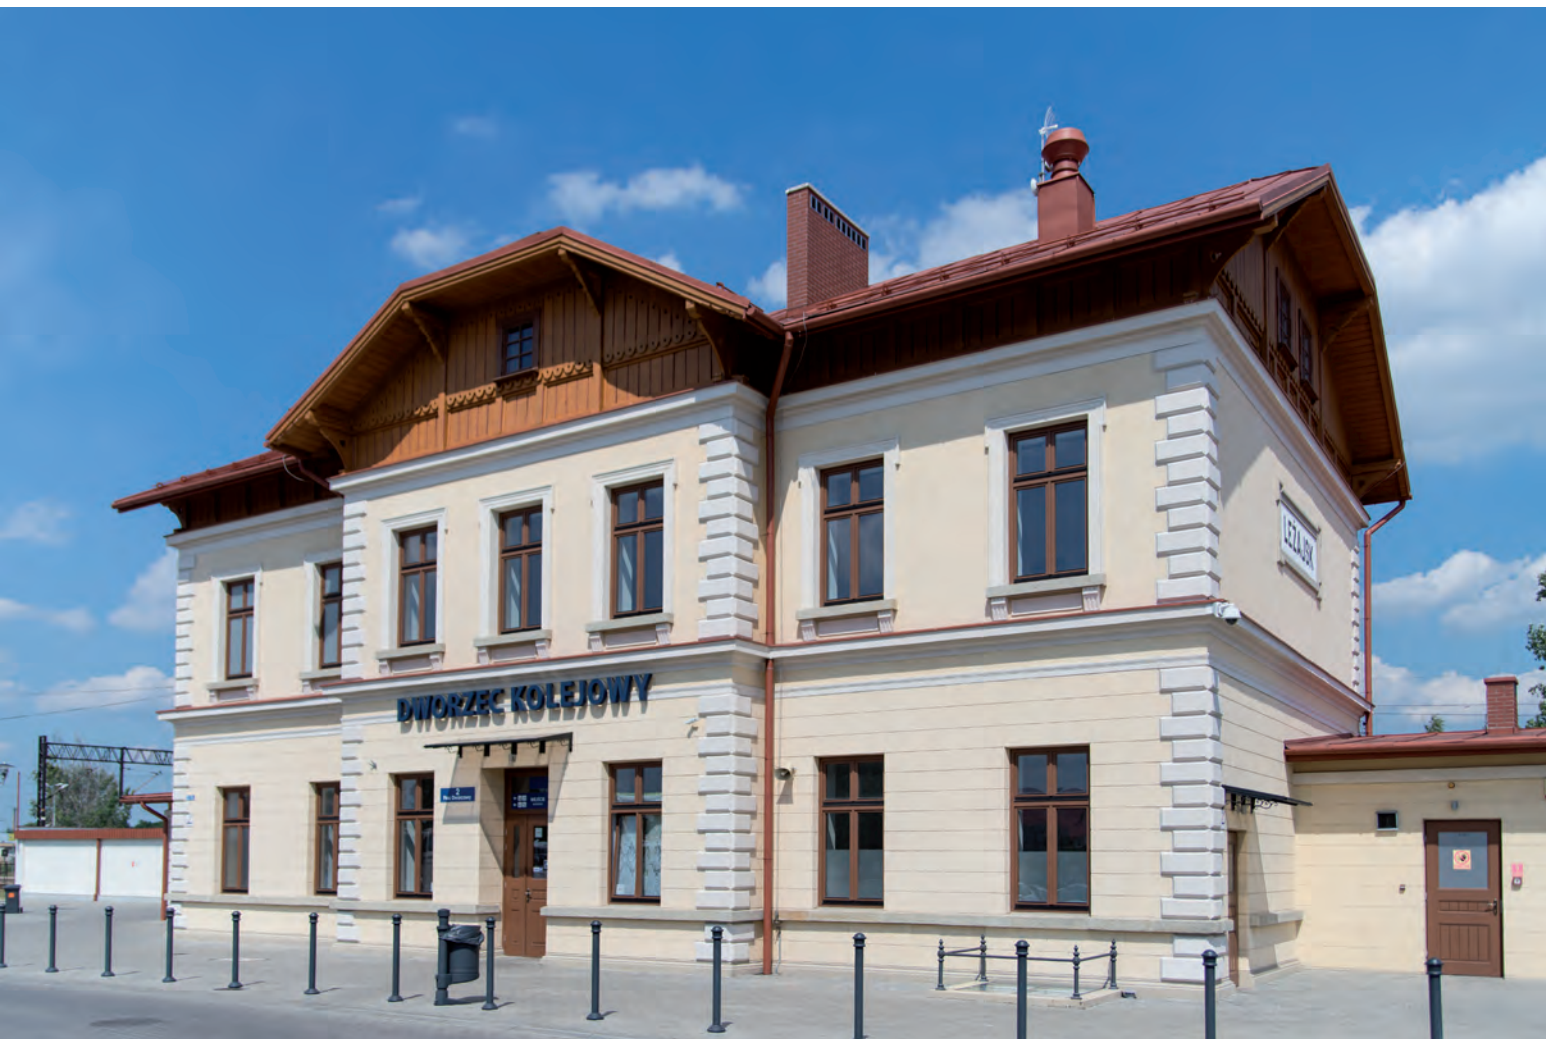
Fot. 1.. Elewacja frontowa budynku dworca kolejowego w Leżajsku.

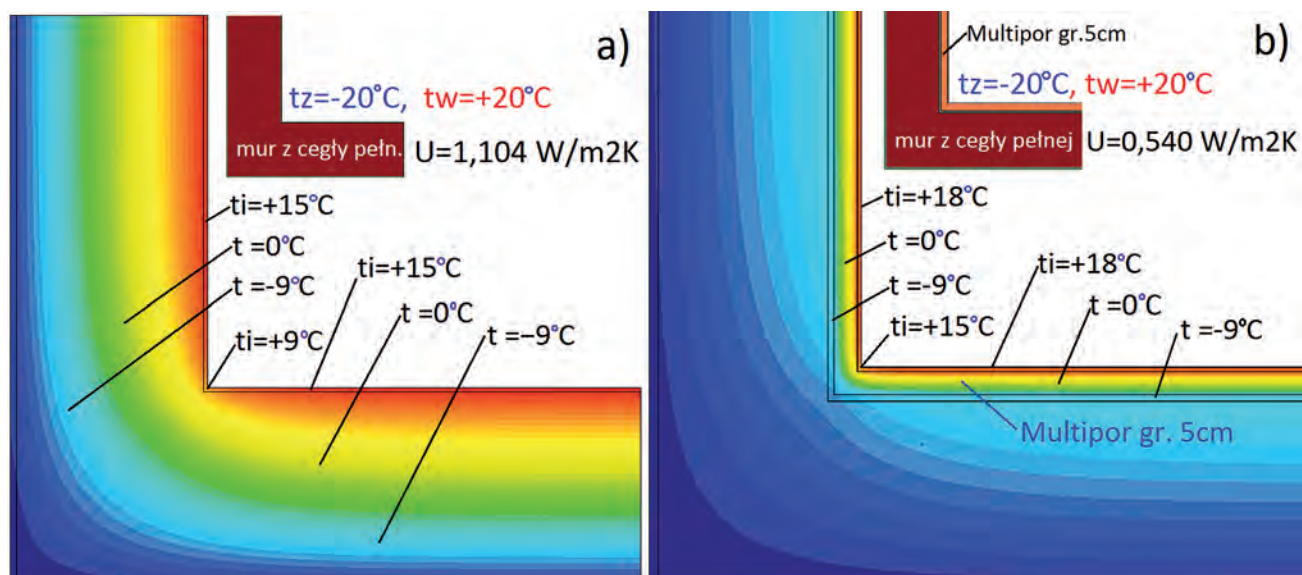
Rys. 2. Rozkład pól temperatury w narożu ściany [Physibel Trisco v.12w]:
a) w stanie pierwotnym,
b) po dociepleniu

W okresach chłodnych, gdy temperatura powietrza zewnętrznego może spaść do ok. $t_z = -20^{\circ}\text{C}$ [rys. 2], temperatura wewnętrznej powierzchni ściany może osiągnąć $t_i = +9^{\circ}\text{C}$

w narożu do $+15^{\circ}\text{C}$ na pozostałej części [rys. 2a]. Po przeprowadzeniu termomodernizacji wg technologii jw. [rys. 2b] wielkości te powinny wzrosnąć, odpowiednio do $t_i = +15^{\circ}\text{C}$ (naroże) i do $t_i = +18^{\circ}\text{C}$ (pozostała część ściany). Warstwa wewnętrznej termoizolacji wykonana z płyt Multipor grub. 5 cm [rys. 2b] pozwala tu na utrzymanie temperatury wewnętrznej powierzchni ściany na poziomie porównywalnym do temperatury powietrza ogrzewanych pomieszczeń (tj. znacznie powyżej temperatury krytycznej).

Parametry cieplochronne tak dobrych warstw [rys. 2b] przegrody powinny ulec 2-krotnej poprawie. Multipor jest odpowiednim porowatym materiałem mineralnym, przewidzianym do zastosowań wewnętrznych, mającym zdolność cyklicznego przyjmowania i oddawania do otoczenia skumulowanej w nim wilgoci, zachowując przy tym swoją nienaruszoną strukturę i właściwości cieplochronne. Wraz ze spadkiem temperatur otoczenia, strefa niskich temperatur (okresowo ujemnych) będzie zbliżała się do warstwy nowej termoizolacji, co przy długich okresach niskich temperatur mogłoby powodować zamrażanie zgromadzonej we wnętrzu ściany wody, dlatego nie tylko ta, lecz także każda inna przegroda zewnętrzna będzie wymagała usunięcia nadmiaru istniejącej i zabezpieczenie przed „napływem” nowych porcji wilgoci z zewnątrz oraz dostosowania do warunków eksploatacji, w tym ilości wymian powietrza w pomieszczeniach. Wyniki obliczeń cieplnych wykonanych dla ściany grub. 64 cm (bez dodatkowego ocieplenia) jedynie wskazują na możliwość kondensacji wilgoci na jej powierzchni wewnętrznej. Temperatura powierzchni naroży wklęsłych może osiągnąć tu wielkość $+9^{\circ}\text{C}$, a więc wartości wyższe od $+7,7^{\circ}\text{C}$ (temp. punktu rosy

przy $t_i \approx +20^\circ\text{C}$ i $j \approx 50\%$), przy czym współczynnik temperaturowy $f_{Rsi} = 0.726$ będzie porównywalny do f_{Rsimin} (dla bud. mieszkalnych i zamieszkania zbiorowego będzie to $f_{Rsimin} = f_{Rstiker} = 0.72$), co nie powinno sprzyjać rozwojowi pleśni [rys. 2b i 3b]. Inaczej ta sytuacja przedstawia się na diagramach zamieszczonych na rys. 3a, gdzie wyraźnie występuje możliwość kondensacji wilgoci w narożu ściany. Nie będzie miało miejsca takie zagrożenie dla ściany docieplonej od środka, ponieważ temperatura w najchłodniejszym miejscu osiągnie poziom ok. $t_i = 15^\circ\text{C}$ ($f_{Rsi} = 0.856 > f_{Rsimin}$) – rys. 2b i 3b. Nadal jednak nie zostanie tu spełniony wymóg ustawy nieprzekroczenia minimalnej wartości współczynnika przenikania ciepła U, ponieważ obliczone $U = 0,54 \text{ W/m}^2\text{K}$ przekracza ponaddwukrotnie wielkość dopuszczalną $U_{max} = 0,25 \text{ W/m}^2\text{K}$. Najkorzystniejszym rozwiązaniem byłoby zastosowanie grubszych warstw termoizolacji, lecz nie zawsze będzie to możliwe ze względu na ograniczanie powierzchni użytkowej pomieszczeń. Właściciel obiektu podjął decyzję o ociepleniu ścian warstwą termoizolacji o grub. 5 cm, a więc nie spełnił w ten sposób wymogu ustawowego, lecz jest to zgodne z zapisami Ustawy z dnia 29 sierpnia 2014 r. o charakterystyce energetycznej budynków – art. 3 ust. 4 pkt. 1.

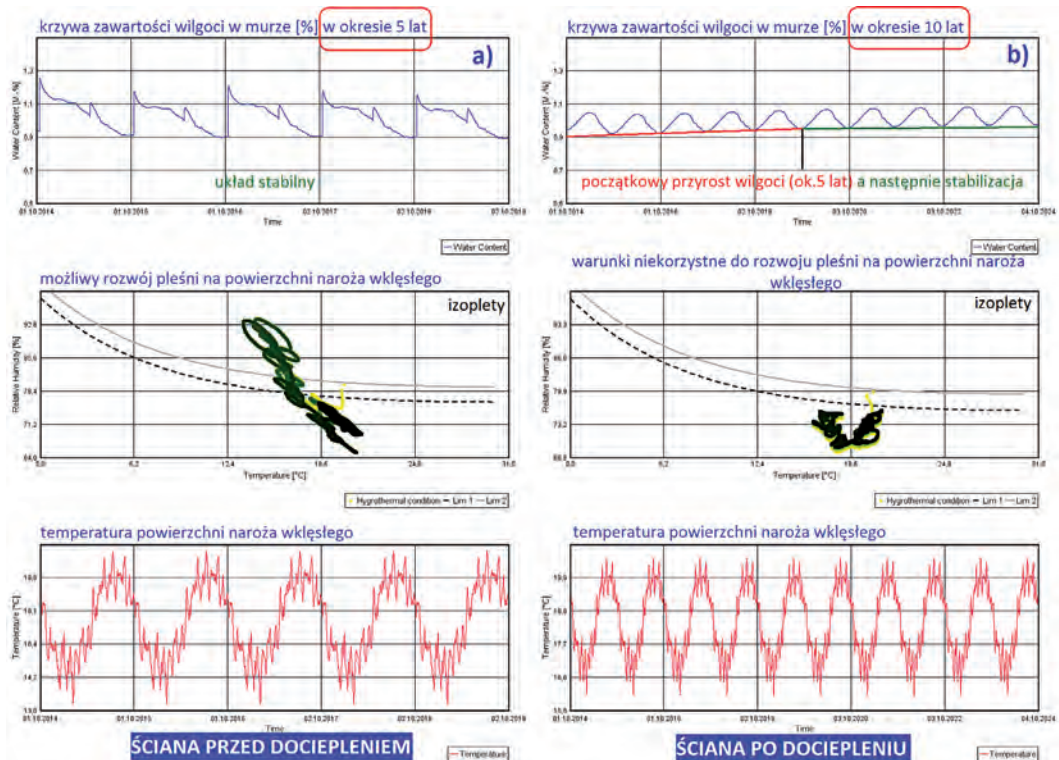
Rys. 3. Krzywe zawartości wilgoci ściance, możliwości rozwoju pleśni oraz zmian temperatury na powierzchni naroża wklęsłego: a) przed dociepleniem, b) po dociepleniu.

Na diagramach [rys. 3a] pokazano symulację przyrostu wilgoci we wnętrzu przegrody przed dociepleniem w początkowym okresie, stabilizującego się po ok. 4 latach na poziomie 0,9%. Docieplenie wewnętrzne ścian może spowodować wzrost wilgoci w ich wnętrzu o ok. 10÷20% (do poziomu 0,9÷1,1%) [rys. 3b] i jej stabilizację po ok. 5 latach. Zarówno

pierwsze, jak i drugie rozwiązanie kwalifikuje przegrody do ścian o dopuszczalnej wilgotności (0 ÷ 3%).

Wyniki obliczeń pokazane na rys. 3 wskazują na prawidłowy dobór warstw przegrody. Zastosowana termoizolacja grubości 5 cm niewiele podwyższyła zawartość wilgoci w przegrodzie, poprawiając jednocześnie dwukrotnie jej parametry ciepłochronne. Poprawność zastosowania każdej metody (w tym technologii Multipor) powinna być sukcesywnie kontrolowana w ramach przeglądów okresowych budynków.
