# Polichromia kościoła w Brochowie

– badania, konserwacja, kreacja

*Kościół  
w Brochowie*

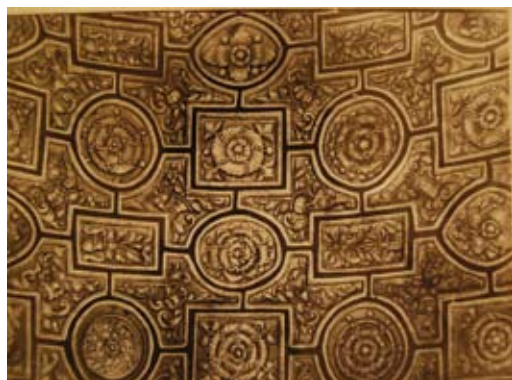
*Fragment polichromii nawy głównej z XIX-wiecznymi przemalowaniami (fot. ze zbiorów IHS UJ; stan sprzed 1914 r.)*

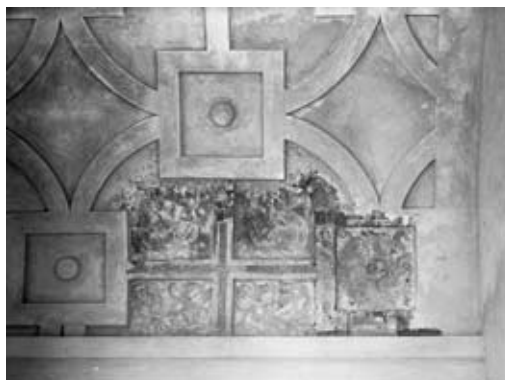
*Ocalałe fragmenty polichromii sklepienia w prezbiterium, które następnie zatynkowano (fot. ze zbiorów IS PAN; wykonane podczas powojennego remontu sklepienia)*

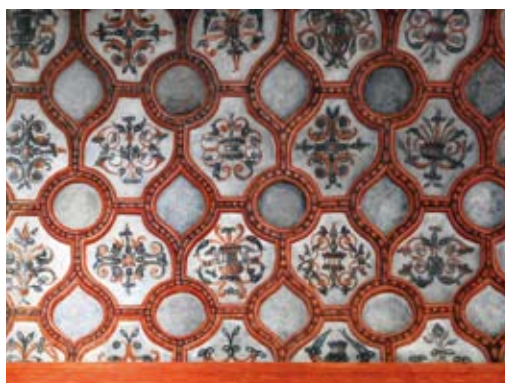
*Od strony architektonicznej sklepienie brochowskie wykazuje bliski związek z widocznym na zdjęciach sklepieniem kolegiaty w Pułtusku*

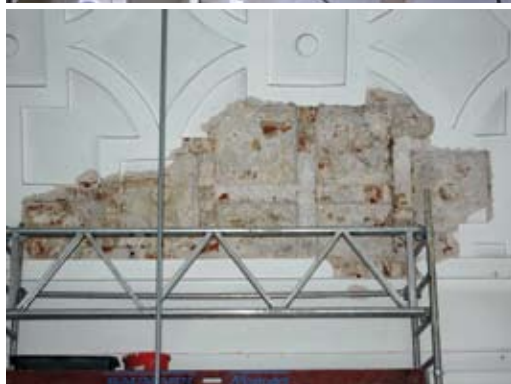
Fragment oryginalnej renesansowej rozety odsłoniętej w 2008 r.

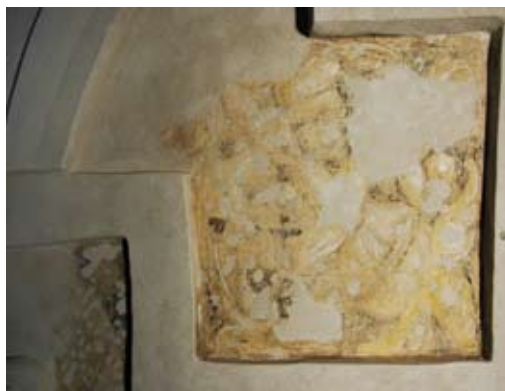
*Pole sklepienne z relikwiami XVI-wiecznej dekoracji; stan po oczyszczeniu i konserwacji technicznej*

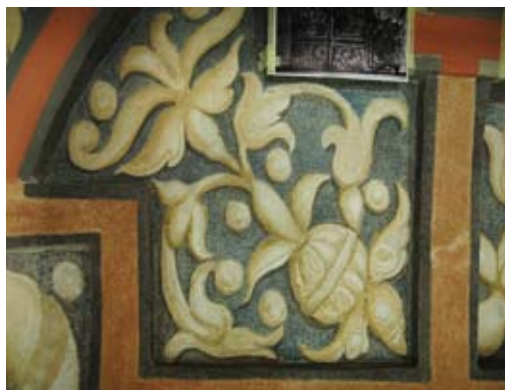
*Ten sam fragment podczas wykonywania prac restauratorskich*

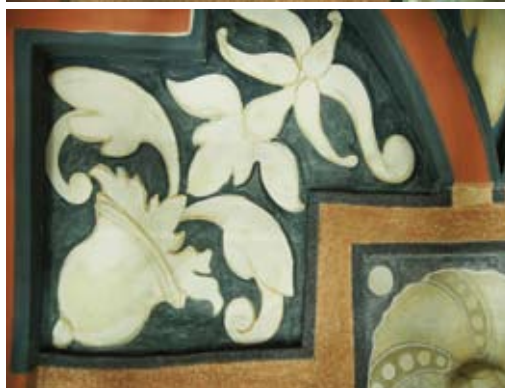
*I kolejny etap prac przy tym samym fragmencie*

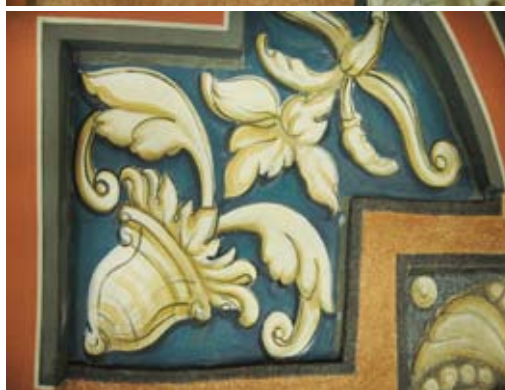
*Budowanie formy rekonstruowanej partii*

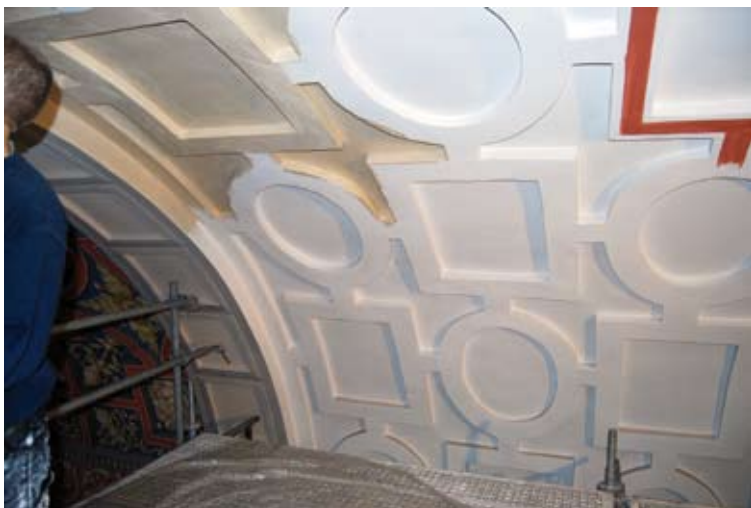
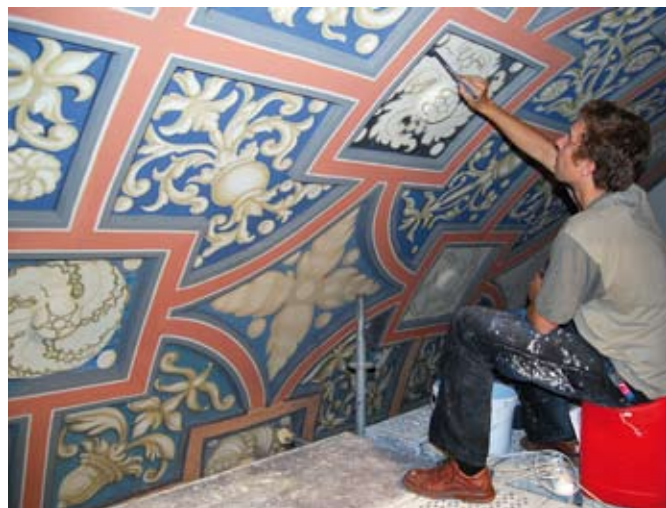
Po lewej – przygotowanie podłoża i pierwsze podmalowanie odtwarzanej dekoracji sklepienia; po prawej – prace malarskie na sklepieniu; stopniowe budowanie formy i harmonii kolorystycznej

Wybór techniki wykonania dekoracji malarskiej sklepienia i ścian był uwarunkowany koniecznością wykorzystania istniejącego podłoża. Miękkie tynki wapienne i cementowo-wapienne nałożone podczas poprzedniego remontu pokrywała powłoka farb poliwinylowych z dodatkiem wapna. Z wielu powodów nie wchodziło w rachubę ani ich zbijanie ani całkowite usuwanie powłoki białej farby. Należało przy tym wykonać malowidło stabilne kolorystycznie i odporne na brudzenie, a powłoka malarska nie mogła zmniejszać dyfuzyjności i nie mogła dawać wybliszczeń. Konieczna była także możliwość operowania zarówno laserunkami jak i warstwami kryjącymi. Dlatego, po wykonaniu prób, do przygotowania i unifikacji podłoża wybrano farby zolowo-krzemianowe Keim Soldalit. Kombinacja spoiw zolu krzemionkowego i szkła wodnego umożliwia bowiem nakładanie warstw silikato-nych nie tylko na podkłady czysto mineralne, lecz także podłoża o charakterze organicznym i mieszanym. Tę chłonną powłokę wykorzystano w dalszym procesie wykonywania dekoracji malarskiej, stosując farby do wnętrza zabytkowych Keim Quarzil w powłokach kryjących i farby laserunkowe Keim Restauro-Lasur oraz farby dekoracyjne Keim Dekorfarben. Do akcentowania motywów dekoracyjnych, gdzie wymagane było posłużenie się czystym, mocnym kolorem użyto pigmentów Keim Purkristalat.

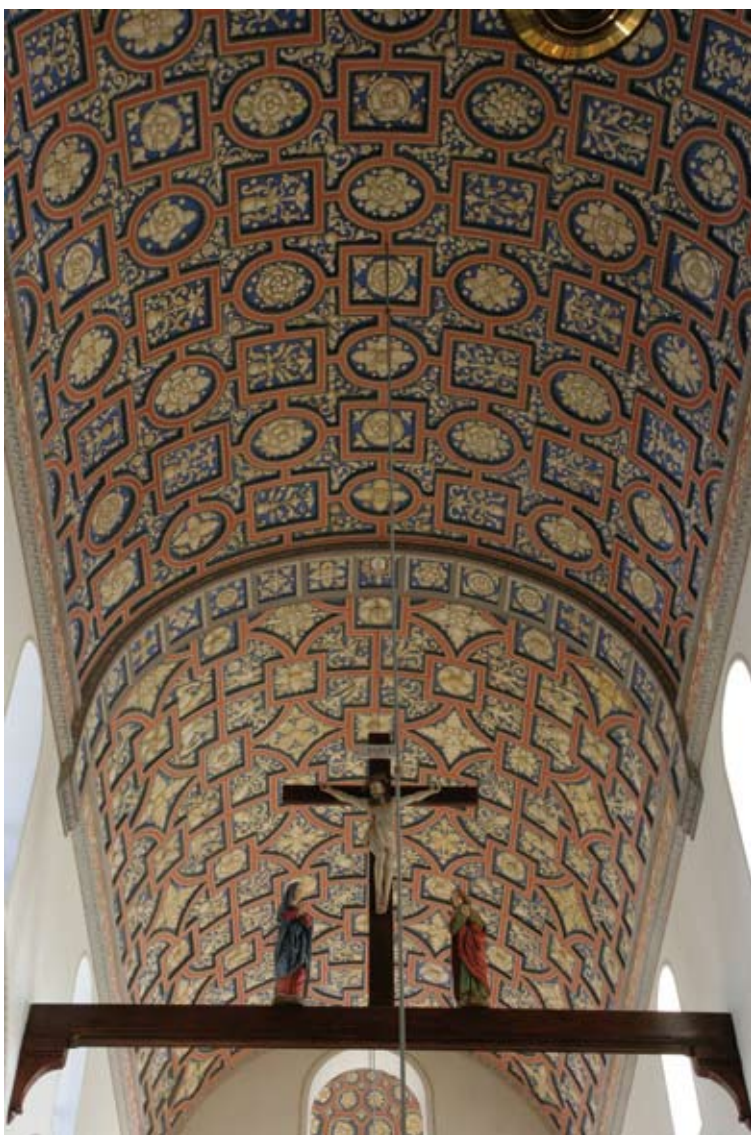
*Efekt prac renowacyjnych w kościele w Brochowie*
