Renowacja elewacji Hali Stulecia we Wrocławiu – przykład scalenia kolorystycznego powierzchni betonowych

Wrocławska Hala Stulecia – dawna Hala Ludowa – to absolutny unikat architektury. Przeprowadzony w 2009 r. kompleksowy remont elewacji pozwolił przywrócić jej dawny, godny takiej budowli wygląd.

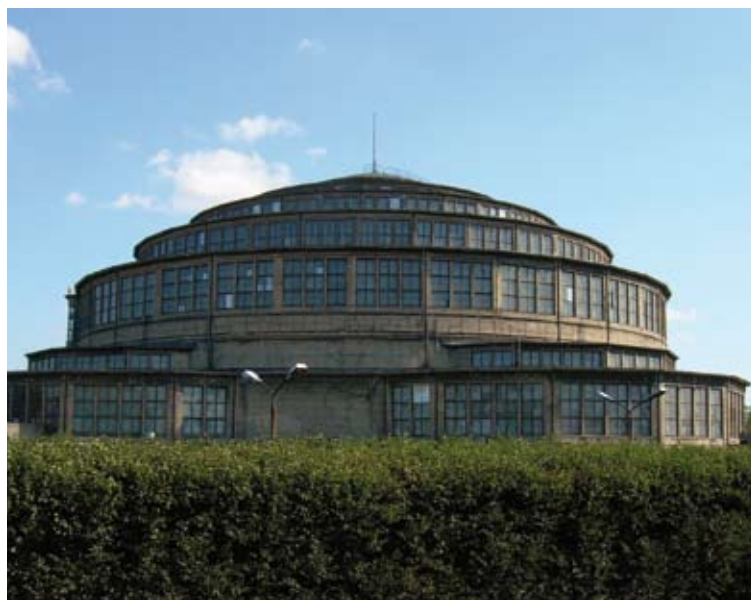
Fot. 1
– Elewacja przed remontem,
październik 2007

Przed przystąpieniem do remontu elewacji, w 2007 r., firma MBM na zlecenie przedsiębiorstwa Hala Ludowa dokonała dokładnego opisu stanu istniejącego oraz badań betonu – w ramach „Ekspertyzy stanu technicznego konstrukcji budynku Hali Ludowej we Wrocławiu”. Na fotografii 1 przedstawiono wygląd elewacji w październiku 2007 r. Przeprowadzone oglę-

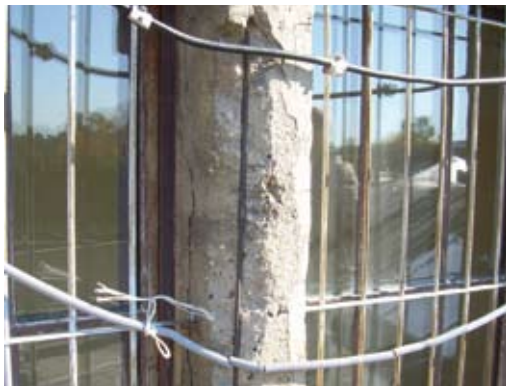
Fot. 2
– Typowe uszkodzenia elewacji

- ogniska średnio zaawansowanej korozji żelbetu, charakteryzujące się ubytkami lub uszkodzeniami otuliny betonu oraz korozją zbrojenia (fot. 2),
- liczne rysy i pęknięcia betonu,
- objawy powierzchniowej korozji betonu,
- liczne nieprawidłowo wykonane w poprzednich latach naprawy powierzchniowe, szpachlowania, uzupełnienia ubytków, odspojeń i pęknięć przy zastosowaniu nieodpowiedniego materiału i nieskutecznych (czasami wręcz szkodliwych) technologii (fot. 3 i 4).

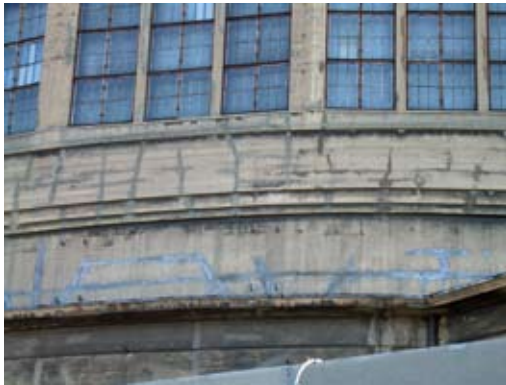
Fot. 3
– Stare naprawy pierścienia dolnego kopuły

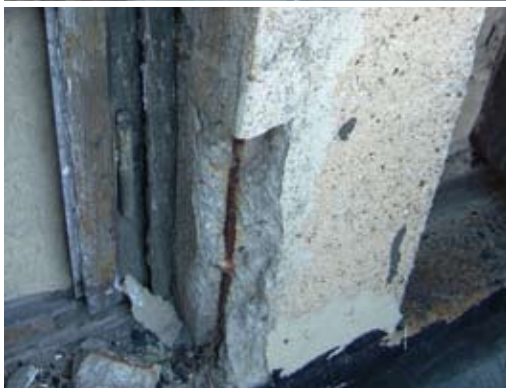
Fot. 4
– Uszkodzenia wcześniej wykonanych napraw

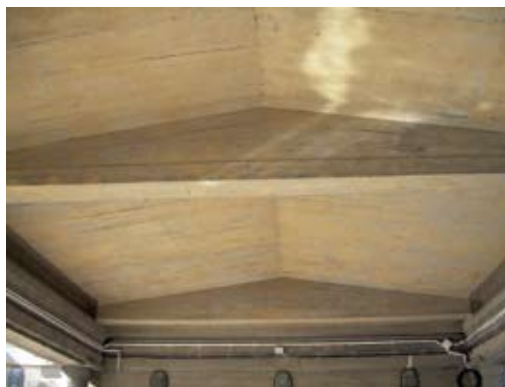
Fot. 5
– Oryginalne powłoki malarskie

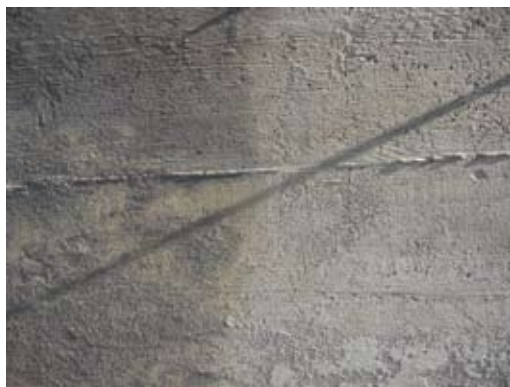
Fot. 8
– Fragment oczyszczonej powierzchni betonu

Renowację powierzchni betonowej poprzedziło oczyszczenie sposobem niepowodującym uszkodzeń (fot. 8). Założono zastosowanie technologii strumieniowo-ściernej w osłonie wodnej, dwuetapowo. W pierwszym etapie, mycie i czyszczenie całej powierzchni w sposób nieniszczący jej faktury, w drugim – czyszczenie mocniejsze tylko powierzchni do napraw [5]. Naprawy wykonano typowy-

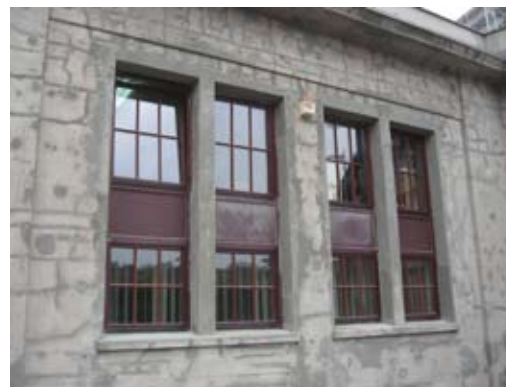
Fot. 9
– Powierzchnia betonu po wykonaniu napraw

mi, znanymi już od początku lat 90., metodami, które obejmowały iniekcję ciśnieniową rys oraz zabezpieczenie odsłoniętego zbrojenia i uzupełnienie ubytków. Nietypowy w tym przypadku był sposób wykończenia powierzchni uzupełnianych ubytków. Wykonawca musiał bowiem dodatkowo zadbać o zachowanie linii podziałów wynikających z zastosowanych oryginalnie deskowań oraz o możliwie jak najlepsze dostosowanie faktury powierzchni zapraw do faktury oryginalnej powierzchni betonowej. Działając zgodnie ze sztuką konserwacji, ważne było, aby nie „idealizować” faktury powierzchni, lecz by przy całym procesie renowacji odczuwalny był duch stuletniej budowli. Zalecono więc w projekcie, aby w przypadku dużych ubytków i odspojeń odtworzyć powierzchnię, nawiązując do powierzchni bezpośrednio przyległej lub powierzchni analogicznych elementów, natomiast pozostawić drobne ubytki i wypłukania struktury betonu [5].

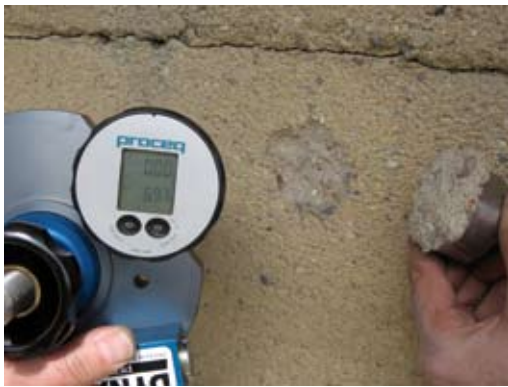
Fot. 10
– Badania przy-
czepności powłok
metodą pull-off

Przed wykonaniem scalenia kolorystycznego przeprowadzono odpowiednie próby. Opierano się na kolorystyce podanej w badaniach stratygraficznych, ale opracowywano, również z udziałem R. Wójtowicza, kolorystykę na budowie – mieszając biel i odpowiednie koncentraty. Efektem tych pierwszych prób było wykonanie 8 powierzchni próbnych – w czterech różnych odcieniach, każdy odcień w dwóch różnych stopniach transparentności powłoki. Dla sprawdzenia przyczepności firma Polskie Mosty wykonała badania metodą pull-off. Badania wskazywały na doskonałą przyczepność powłoki malarskiej i jednocześnie na wysoką wytrzymałość betonu na odrywanie. Na fot. 10 widoczny jest przełom w betonie (nie w powłoce) i odczyt siły zrywającej 6,97 KN, która, przy średnicy krążka 50 mm, odpowiada wytrzymałości

na odrywanie 3,5 N/mm² (MPa). Przed badaniem nie dokonywano nawiertów wiertłem koronkowym, gdyż nie ma to znaczenia przy sprawdzaniu przyczepności powłoki o bardzo małej grubości.

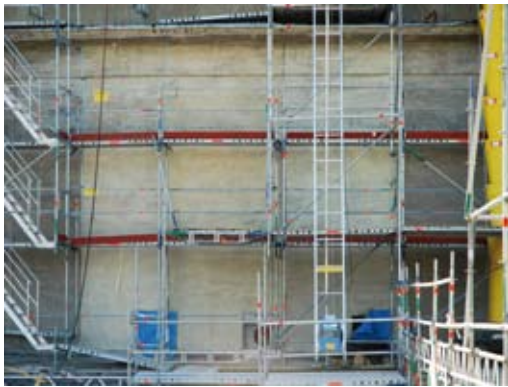
Fot. 11
– Próby kolorystyczne

Dla lepszej oceny rozpatrywanych wariantów kolorystycznych zdecydowano o wykonaniu dodatkowych prób w dużej skali. W tym celu wykonawca przygotował 9 pól – każde pole o powierzchni ok. 5 m² (fot. 11). W próbach tych wykorzystano 4 różne odcienie i różne stopnie przejrzystości powłoki. Rozpatrywano również wariant scalenia kolorystycznego powłoką o odcieniu jak najbardziej zbliżonym do koloru oryginalnego szarego betonu – pole w prawym dolnym rogu (fot. 11). Zdecydowano jednak, że skoro cała powierzchnia elewacji ma zostać poddana zabiegowi ujednolicenia kolorystycznego, to Hala powinna zostać pomalowana tak jak pierwotnie – w odcieniu naturalnego ugru.

Po wielu dyskusjach i naradach ostatecznie wybrano kolor i stopień krycia (przejrzystości) przedstawiony na środkowym polu (fot. 11). Dla potwierdzenia słuszności tej decyzji wykonawca przygotował jeszcze jedno pole próbne o powierzchni ok. 40 m² w wybranym odcieniu i stopniu transparentności (fot. 12). Komisyjny odbiór tej powierzchni pozwolił na podjęcie decyzji o ostatecznym wyborze technologii.

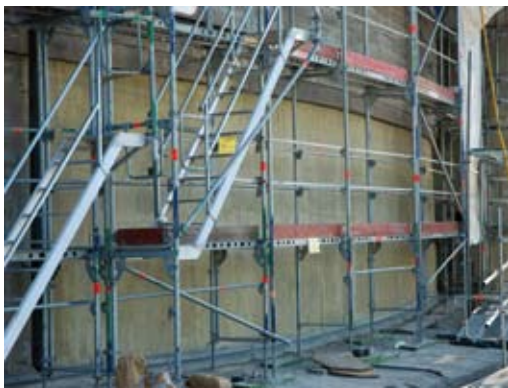
Fot. 12
– Próba ostatecznie
wybranego koloru

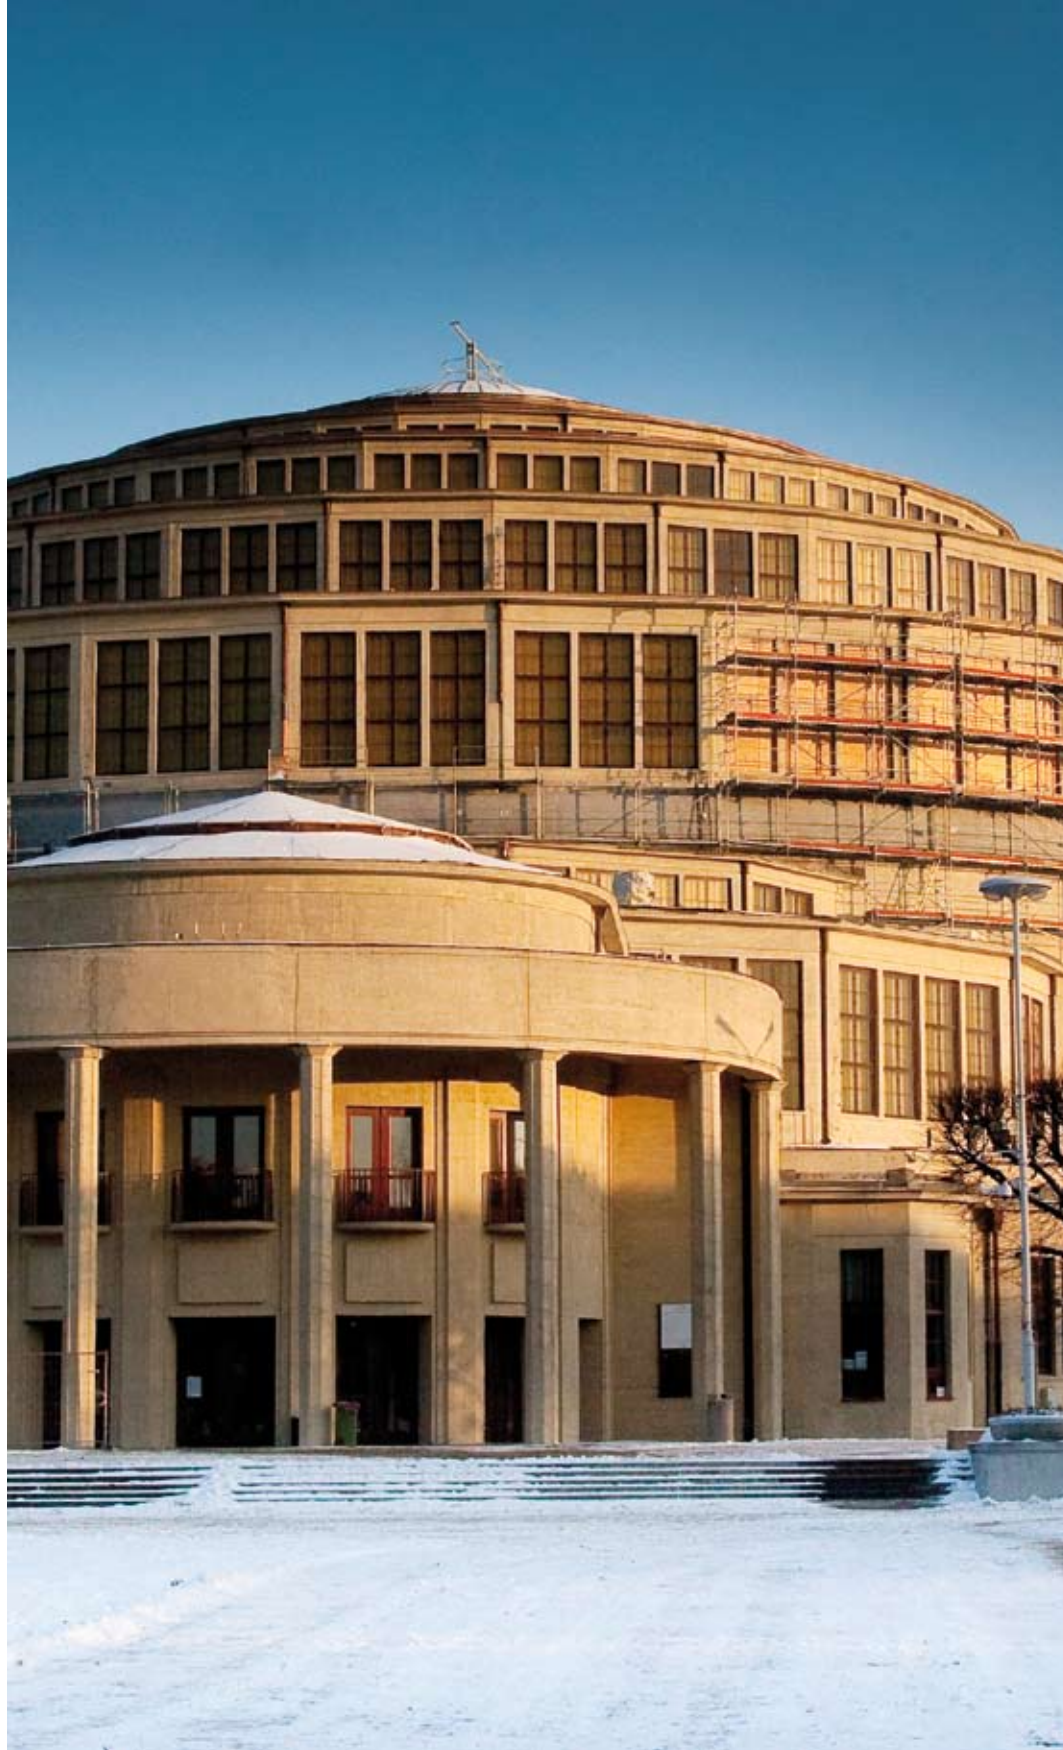
Fot. 14
– Elewacja
w końcowej fazie
remontu,
grudzień 2009

możemy zobaczyć na fotografiach 14 i 15. Jak każde rozwiązanie, szczególnie o charakterze estetycznym, wzbudza i na pewno wzbudzać będzie dyskusje. Przedstawiona w niniejszym artykule droga dojścia do tego rozwiązania pokazuje, że przy jego poszukiwaniu starano się rozpatrywać wszelkie możliwe aspekty – historyczne, konstrukcyjne i estetyczne.

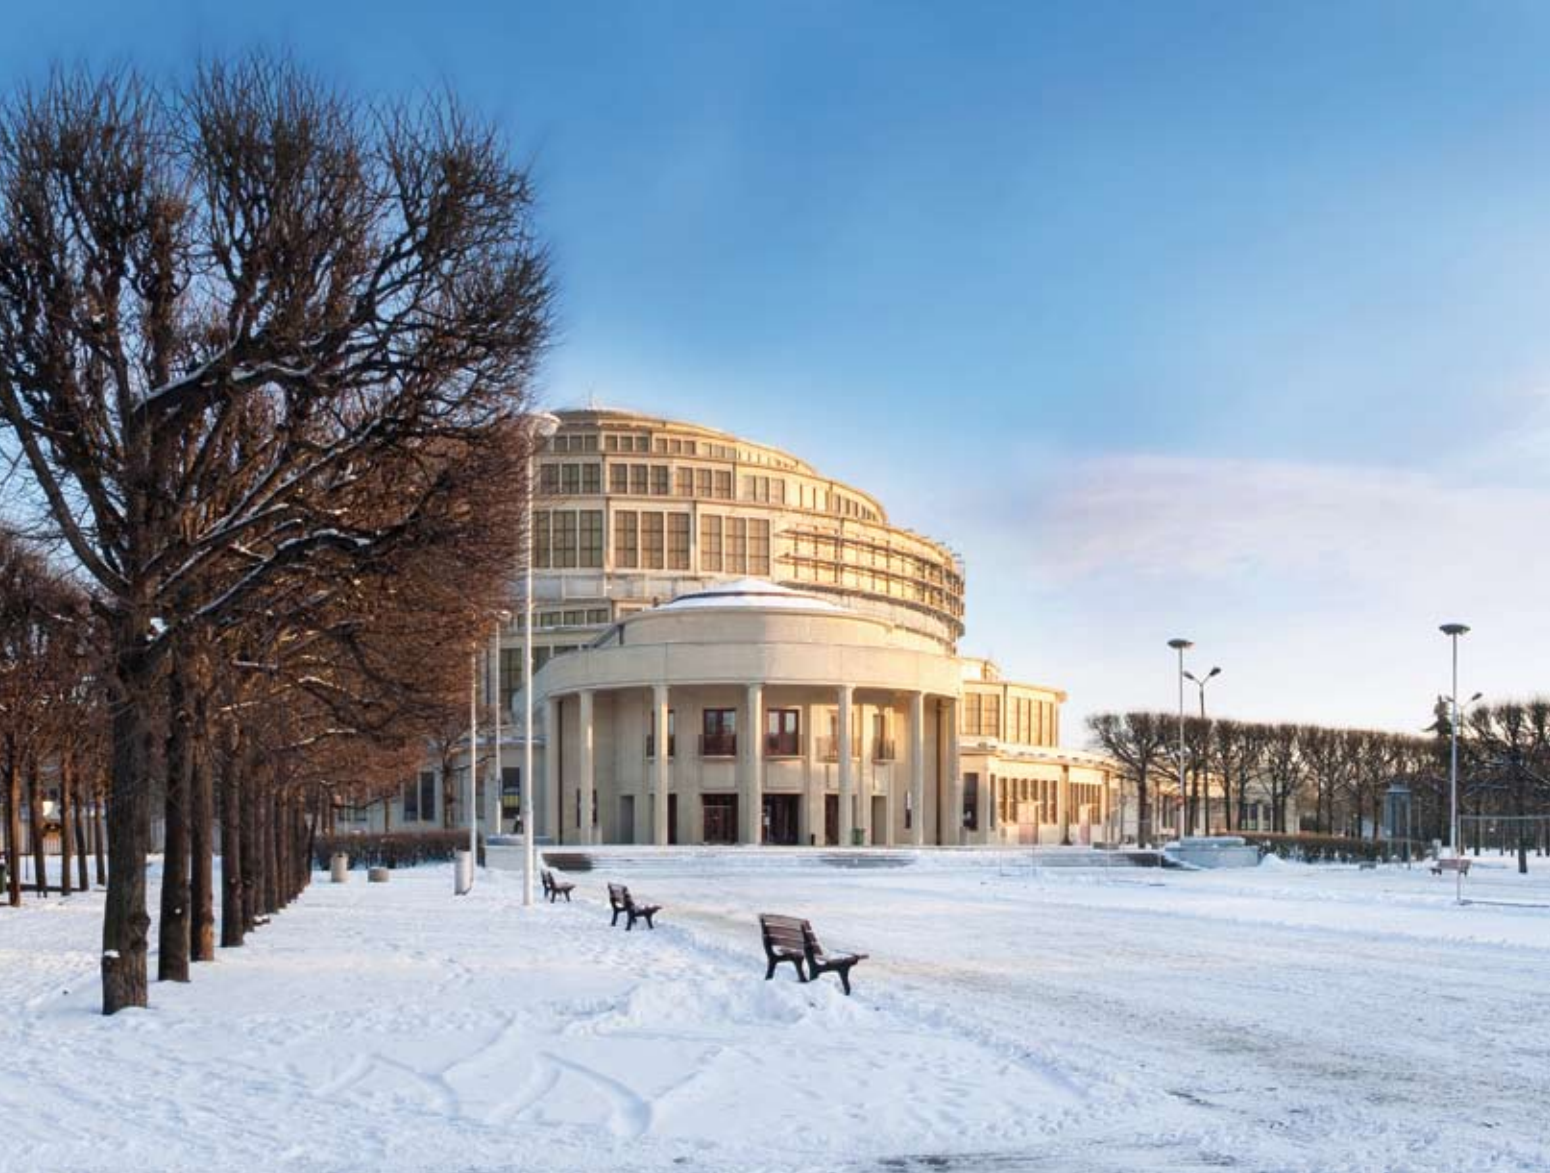
*Fot. 15
– Elewacja
w końcowej fazie
remontu,
grudzień 2009*
