# Technologie renowacji architektury Remmers w konserwacji zabytków Krakowa i zamku w Pieskowej Skale

**Wzgórze wawelskie z każdym rokiem zmienia się, wracając do swojego dawnego wyglądu.**

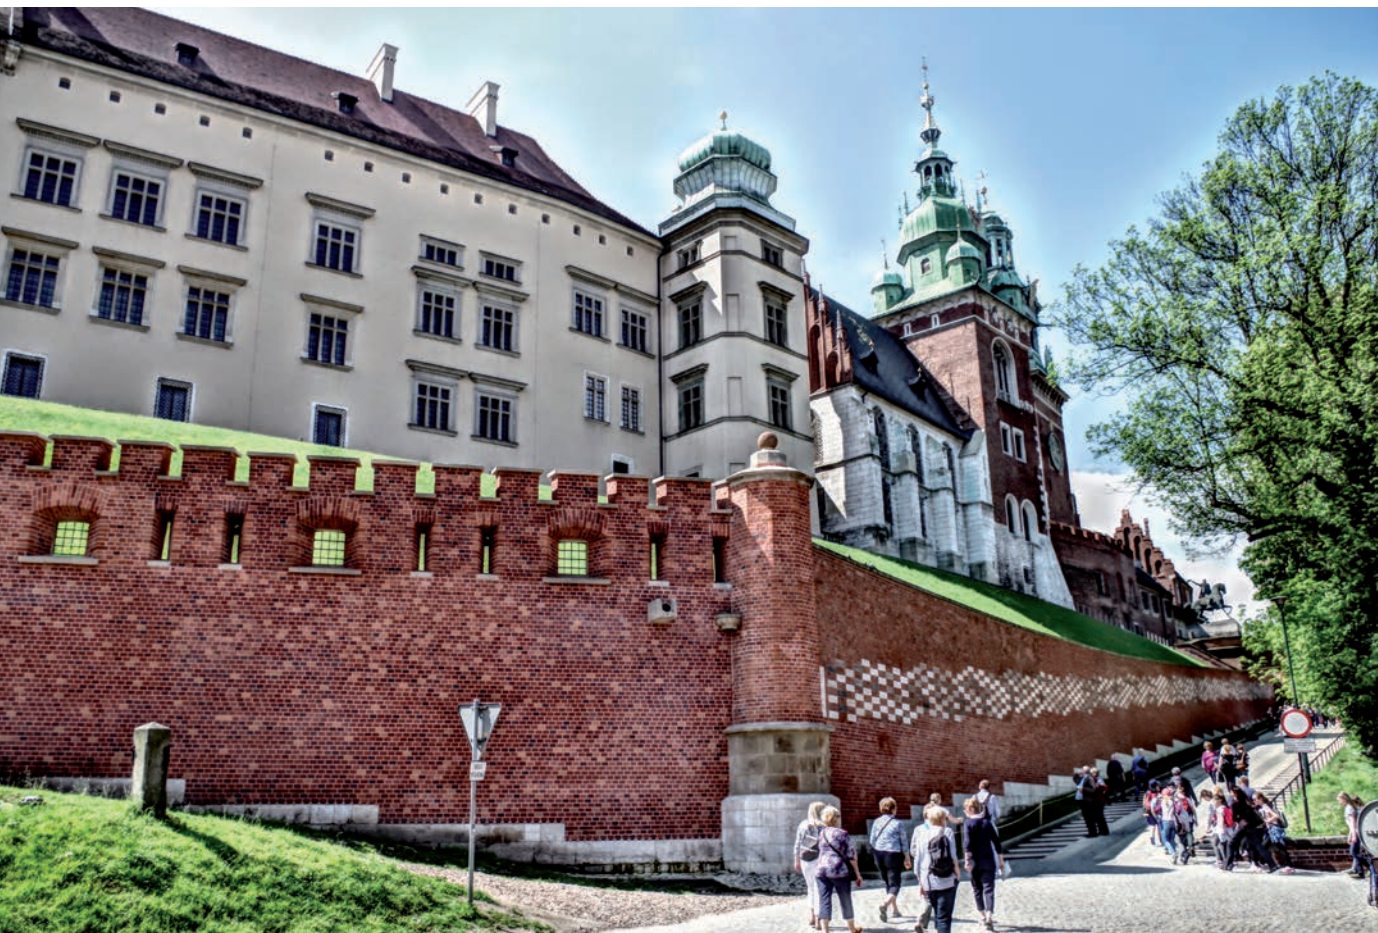
Mur ceglany i elewacje zamku po konserwacji.

konsolidacji osłabionych wątków, stosując preparaty Remmers KSE, zaprawy barwione w masie Remmers Restauriermörtel oraz preparaty do hydrofobizacji Remmers Funcosil. Poważnym wyzwaniem dla wykonawcy – firmy DeS Renowacja i Konserwacja – była konserwacja i częściowa rekonstrukcja sieci spoin. Usunięto późniejsze reperacje i uzupełniono ubytki stosując wapienną zaprawę Historic Kalkspatzenmörtel. Zaprawę tę wytwarza się ręcznie, bez użycia współczesnych spoiw i domieszek, bazując na średniowiecznych recepturach i odtworzonej starej technologii. Dostarczana na plac budowy w formie mokrej, „tłustej” mieszanki wapna z kruszkiem, którą dopasowuje się na placu budowy do wzorca.

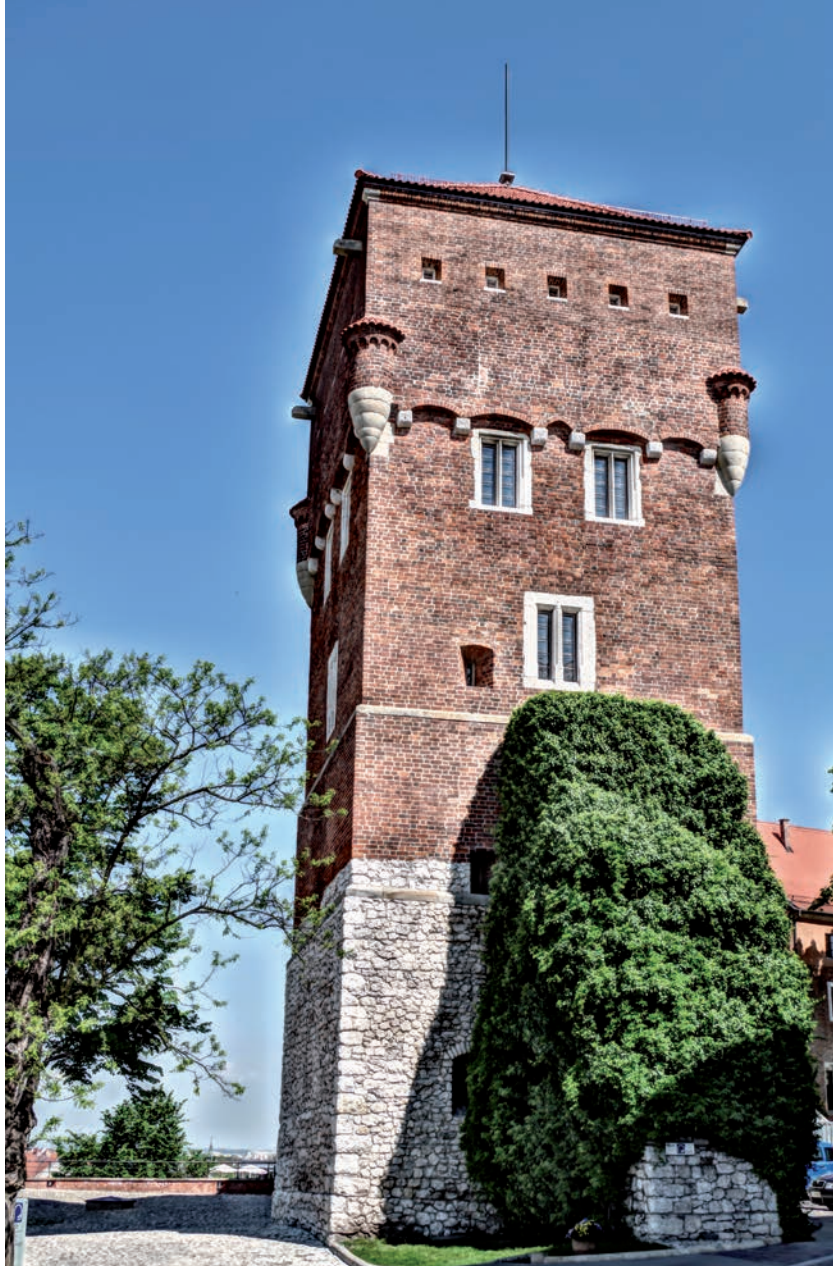
Baszta Złodzijska po konserwacji.

Od niedawna baszta Złodziejska prezentuje się niemal dokładnie tak, jak wyglądała przed austriackimi zmianami. Prace na elewacjach i we wnętrzach objęły konserwację wątków ceglanych i kamiennych trzonu wieży, a także portali kamiennych. Mury zostały gruntownie oczyszczone i uzupełnione. Wykorzystano kompleksowo technologię

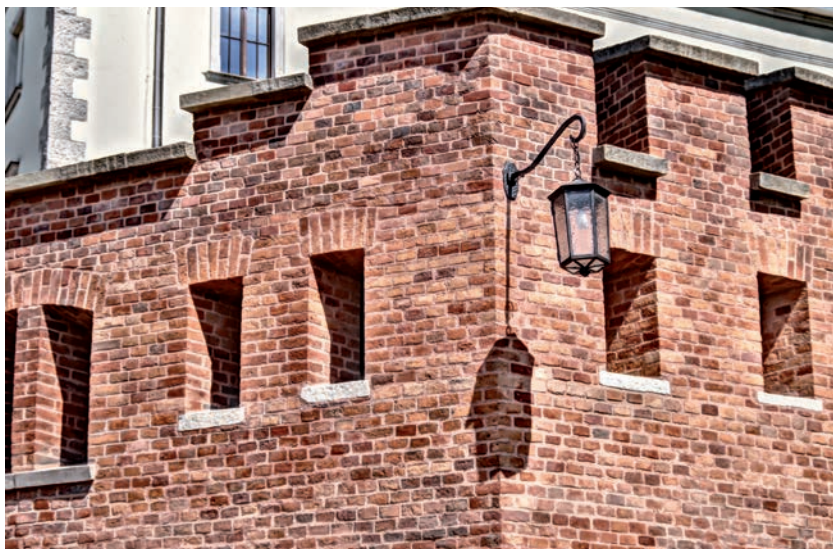
Mur po konserwacji.

Mur cegielkowy biegnie wzdłuż drogi na Wawel od strony ulicy Kanoniczej. Powstał w trakcie odbudowy Wawelu po odzyskaniu niepodległości. Na kamiennych tabliczkach wmurowanych w ceglany mur są uwiecznione nazwiska darczyńców, którzy wsparli odnowę zamku. Mur ten z murem obwodowym, ciągnącym się do bramy fortecznej pod Kurzą Stopką, łączy narożna wieżyczka. Obydwa odcinki ceglano-kamiennego muru z kamiennym detalem w ciągu kilku ostatnich lat poddawała renowacji Firma Budowlano-Konserwatorska Vibud. Po wykonaniu szeregu prac hydroizolacyjnych na murze oporowym odbudowano mur ceglany, a zachowane fragmenty poddano konserwacji. Do ochrony ceglano-kamiennego lica przed zanieczyszczonym krakowskim deszczem zastosowano mikroemulsję silikonową Funcosil WS – jako impregnat hydrofobizujący, a lokalne przebarwienia cegły scalono kolorystycznie laserunkową farbą silikonowo-wapienną bez bieli tytanowej – Historic Lasur.

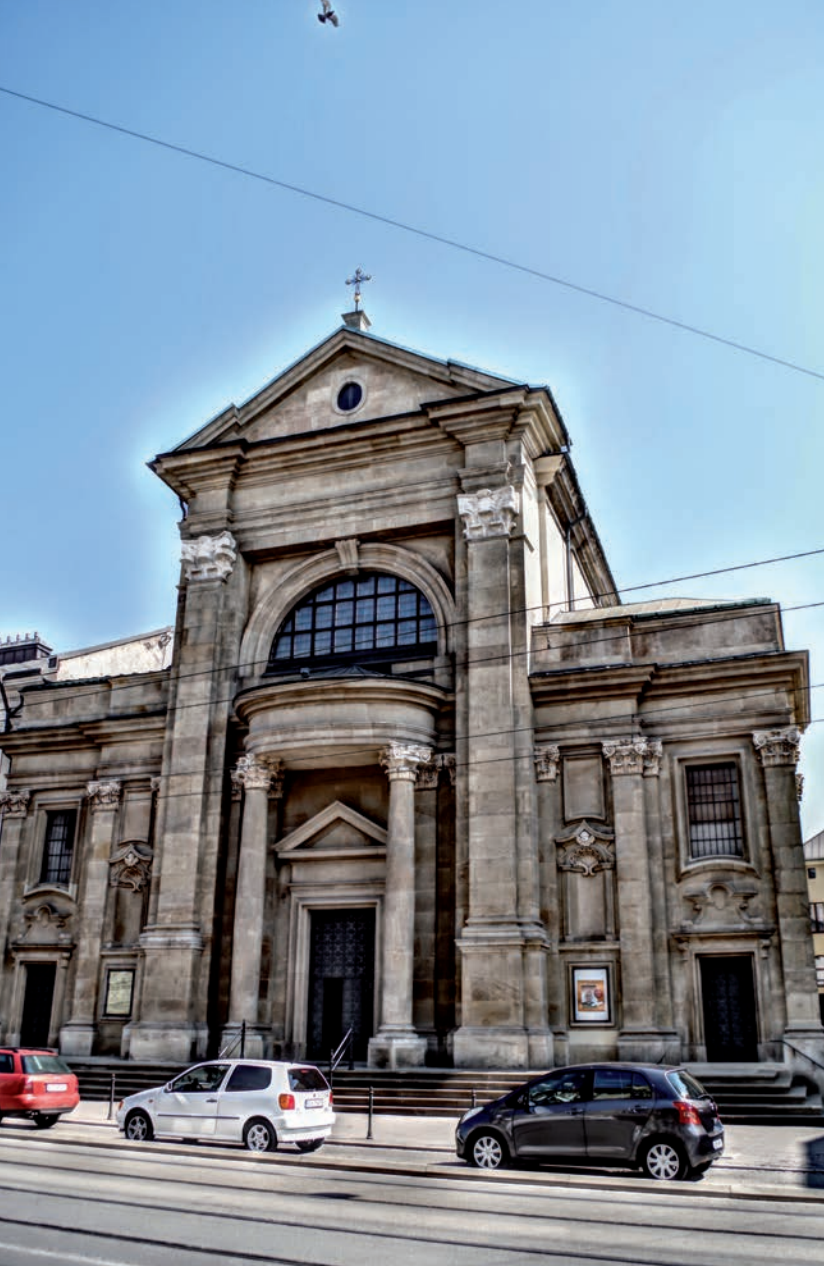
Kościół xx. Misjonarzy po konserwacji.

Zaprawę Fugenmörtel ECC wykorzystano z powodzeniem także podczas zakończonej jesienią 2015 roku konserwacji elewacji frontowej kościoła xx. Misjonarzy. Kościół z początku XVIII wieku powstał według projektu Kacpra Bażanki. Jest to konstrukcja murowana z cegły, pokryta okładziną z piaskowca. Po delikatnym oczyszczeniu elewacji kamiennej z zastosowaniem lasera – dla zachowania patyny, wymianie podległy spoiny, które popękały. Ideą konserwatorów było zastosowanie zaprawy mineralnej, która miałaby większą elastyczność. Dopasowaną kolorystycznie na miejscu spoinę Fugenmörtel ECC wypełniono przestrzenie między ciosami kamiennymi, a całą elewację zaimpregnowano wodną mikroemulsją hydrofobizującą Funcosil WS.

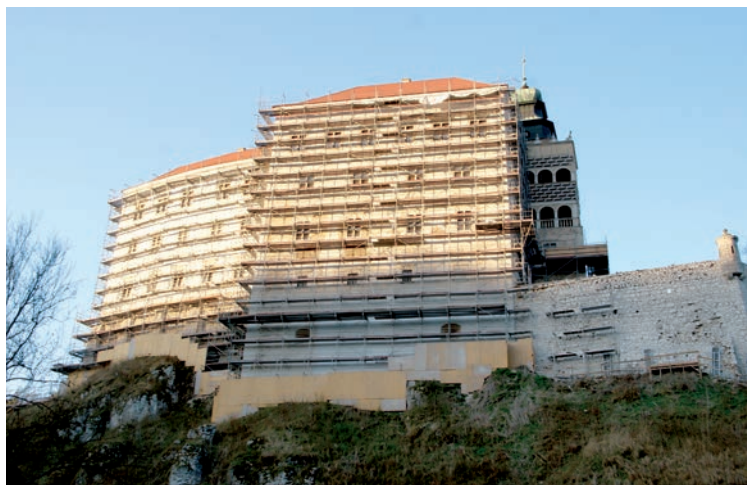
Zamek w Pieskowej Skale podczas tynkowania.

wschodniej i północnej Zamku Królewskiego na Wawelu sprzed kilku lat, w dużym zakresie powtórzono sprawdzone rozwiązania technologiczne. Zakres prac dotyczył wymiany tynków, konserwacji elementów kamiennych i zachowanych relikwów tynków. W obu zamkach, na Wawelu i w Pieskowej Skale, do powtórnego tynkowania zastosowano technologię tynków renowacyjnych Remmers. Po przygotowaniu muru tam, gdzie łączna grubość tynku przekraczała 2 cm, wykonano tynk podkładowy Grundputz WTA, a następnie na całości elewacji nałożono lekki wzmacniany włóknami tynk renowacyjny Sanierputz stara biel WTA. Elewacje zamków na Wawelu i w Pieskowej Skale to z pewnością jedne z największych elewacji z tynkami renowacyjnymi!
