Pałac Sztuki w Krakowie – secesyjne *Semper in altum*

Pałac Sztuki, zwany często perłą secesji w Krakowie, to okazałe dzieło, powstałe na zamówienie Towarzystwa Przyjaciół Sztuk Pięknych i pełniące do dziś funkcję jego siedziby.

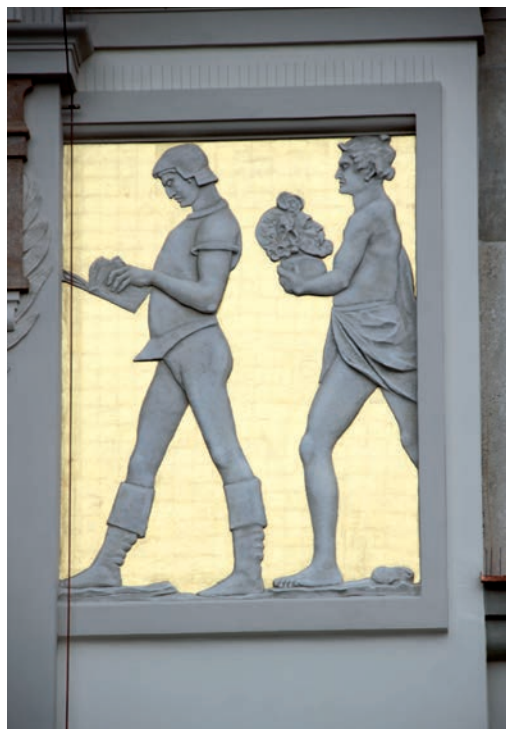
Detal fryzu
J. Malczewskiego
po konserwacji.
Fot. archiwum Art Forum.

we działania na wszystkich elewacjach oraz dachu wraz z więźbą i świetlikami, kontynuując m.in. złoceń fryzu, malowanie wszystkich elewacji w technologii farb mineralnych KEIM. Prace realizowane były w oparciu o program konserwatorski i pod nadzorem autorskim prof. Ireneusza Płuski oraz pod nadzorem prof. Andrzeja Białkiewicza i komisji konserwatorskich z udziałem wielu rzeczoznawców i konsultantów, m.in. prof. Władysława Zalewskiego, dr. Zbigniewa Beiersdorfa, mgr. inż. arch. Mikołaja Korneckiego, ale także w oparciu o nowe odkrycia, wynikające z prowadzonych badań konserwatorskich, zarówno stratygraficznych, jak analitycznych. Wprowadzono dodatkowe lub zamienne działania i poszerzono wiedzę na temat technologii wykonania i historii pałacu.

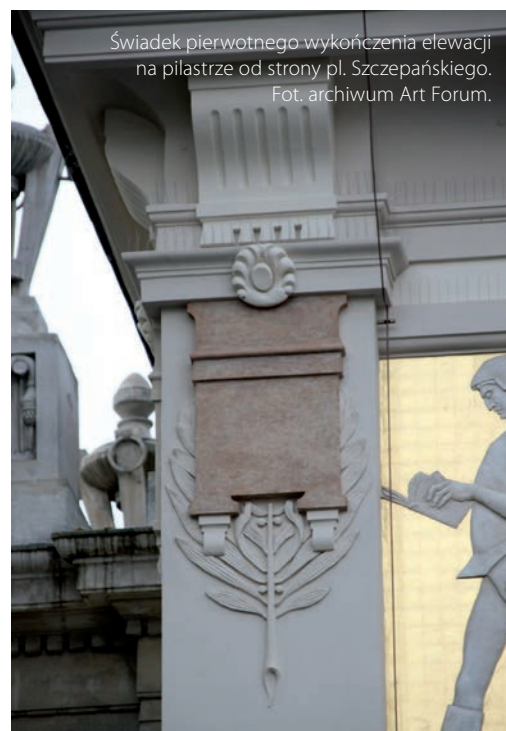
Świadek pierwotnego wykończenia elewacji na pilastrze od strony pl. Szczepańskiego.
Fot. archiwum Art Forum.

Pałac pierwotnie wykończono w sposób nietrwały, zgodnie z secesyjnym prymatem wartości estetycznych nad technicznymi, zastosowano miękką różową w zabarwieniu zaprawę na bazie gipsu jastrychowego, co określono w badaniach petrograficznych wykonanych przez dr. Tadeusza Kawiaka z Polskiej Akademii Nauk w 2011 r. Co ciekawe, przy badaniu zgładów okazało się wyraźnie, że zastosowano podobny gips i podobną zaprawę jak w XII w., przy wykonywaniu rytowanej posadzki wiślickiej! Zaprawy gipsowe stosowano zasadniczo we wnętrzach, jednak w tym przypadku gładką i drobnoziarnistą wyprawę sztablaturową, zbliżoną nieco do stiukolustra, zastosowano na zewnątrz. Elewacja była pierwotnie niemalowana (świadczy o tym również warstwa zabrudzeń atmosferycznych, znajdująca się bezpośrednio na niej), a jedynie zabezpieczona powłoką w rodzaju werniksu, prawdopodobnie na bazie pokostu lnianego i szelaku, która przyciemniała powierzchnię, nadając jej laserunkową patynę, a zarazem zabezpieczała przed wpływem wilgoci i czynników zewnętrznych. To wykończenie odkryto w trakcie badań drugiej remontowanej elewacji, tj. od strony pl. Szczepańskiego, prowadzonych przez zespół firmy Art Forum, i widać je na świadku pozostawionym na pilastrze na elewacji od pl. Szczepańskiego.

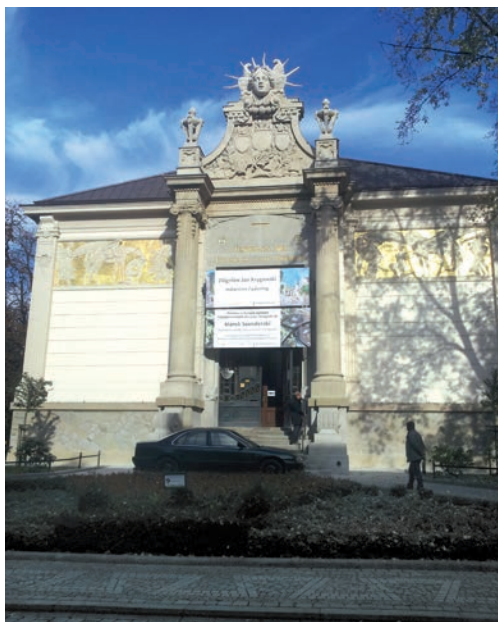
Elewacja frontowa po konserwacji.
Fot. archiwum Art Forum.

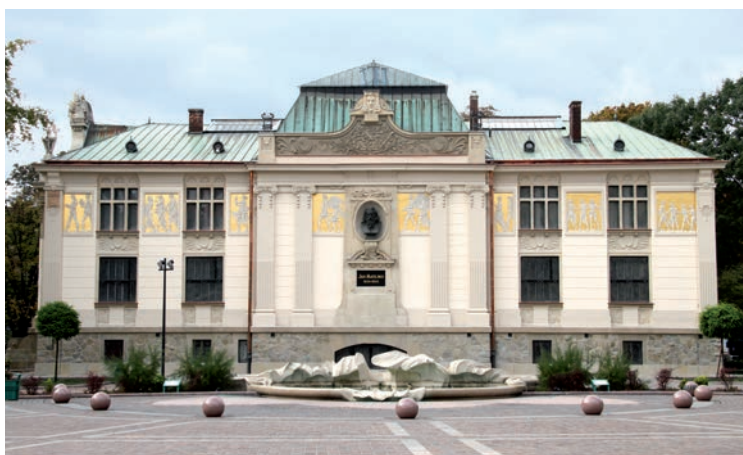
Elewacja od pl. Szczepańskiego po konserwacji.
Fot. Bożena Boba-Dyga.

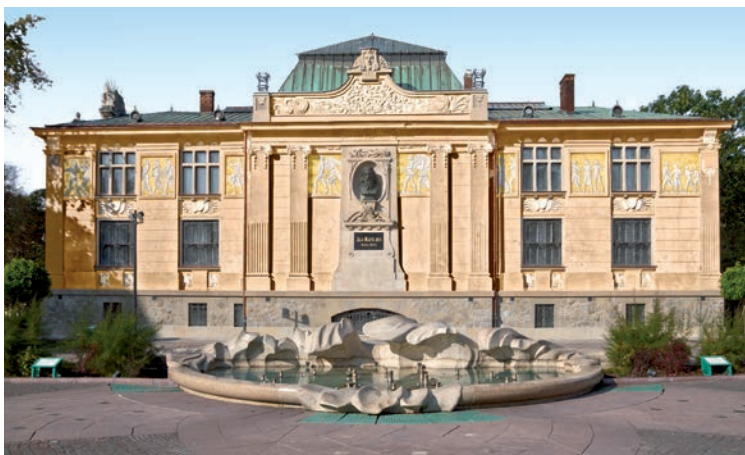
Elewacja od ul. św. Tomasza po konserwacji.
Fot. archiwum Art Forum.

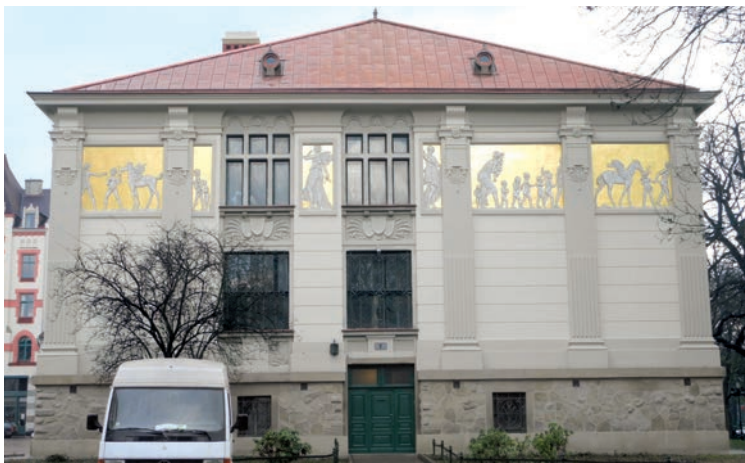
Elewacja od ul. św. Tomasza przed konserwacją. Fot. archiwum Art Forum.

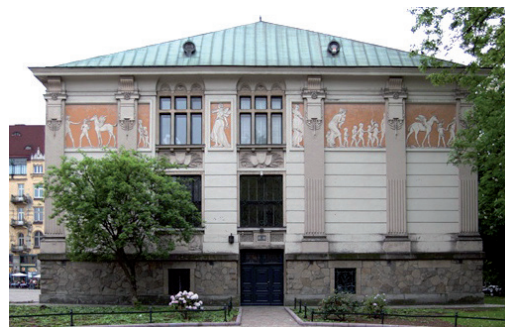
Rekonstrukcja cyfrowa pierwotnej kolorystyki elewacji wraz z projektowanym złoceń fryzu. Oprac. zespół firmy Art Forum.

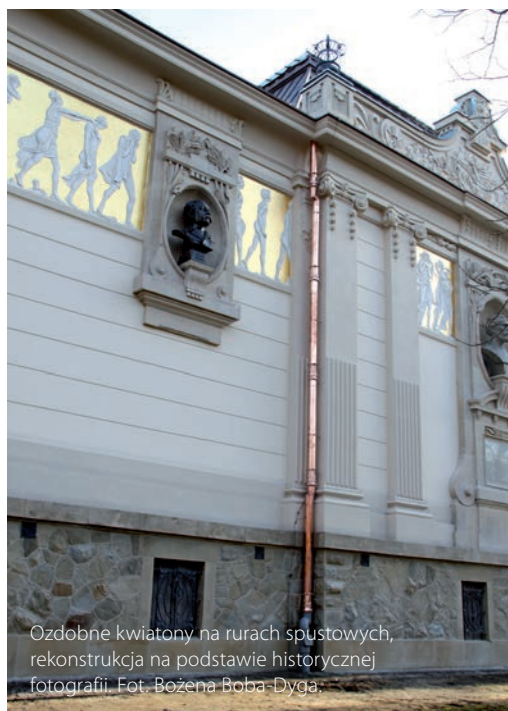
Ozdobne kwiaty na rurach spustowych, rekonstrukcja na podstawie historycznej fotografii. Fot. Bożena Boba-Dyga.

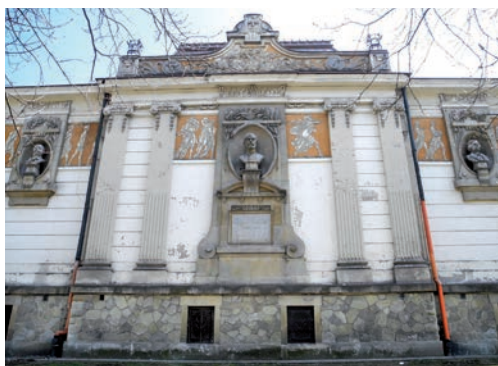
Elewacja od strony Plant przed konserwacją. Fot. archiwum Art Forum.

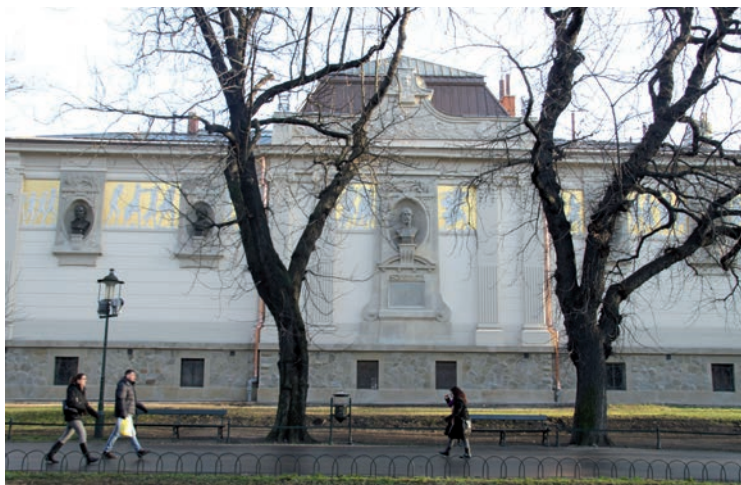
Elewacja od Plant po konserwacji. Fot. Bożena Boba-Dyga.
