Ambona w kościele św. Jerzego w Dzierżoniowie

Historia i konserwacja dzieła

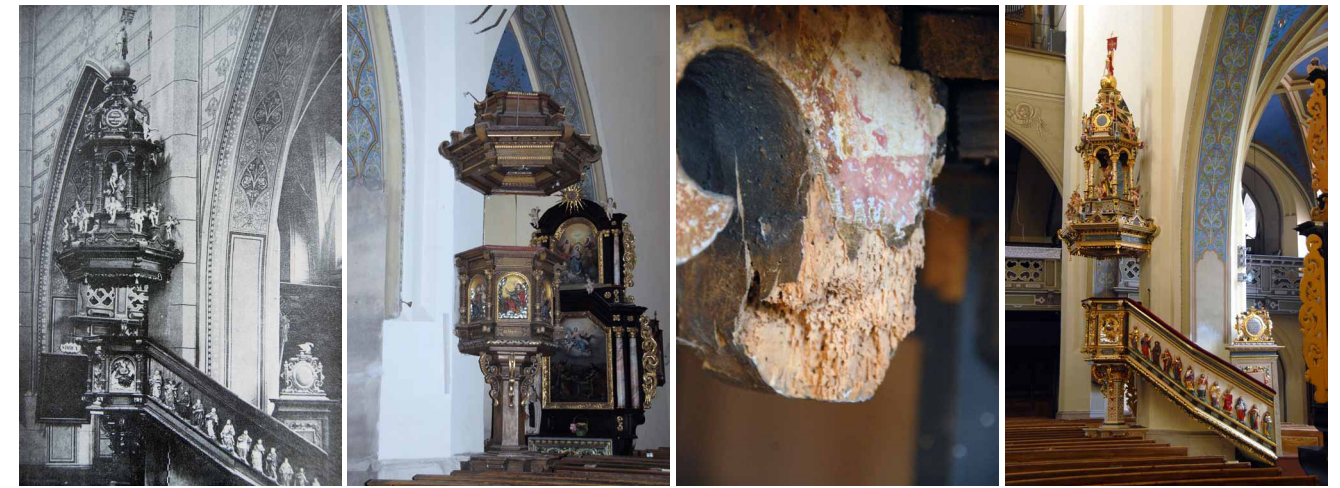
Fotografia archiwalna ambony, rok 1909 (?).

Ambona, stan czerwiec 2012.

Ambona, detal stanu zachowania.

Ambona, stan dzieła po konserwacji, styczeń 2013.

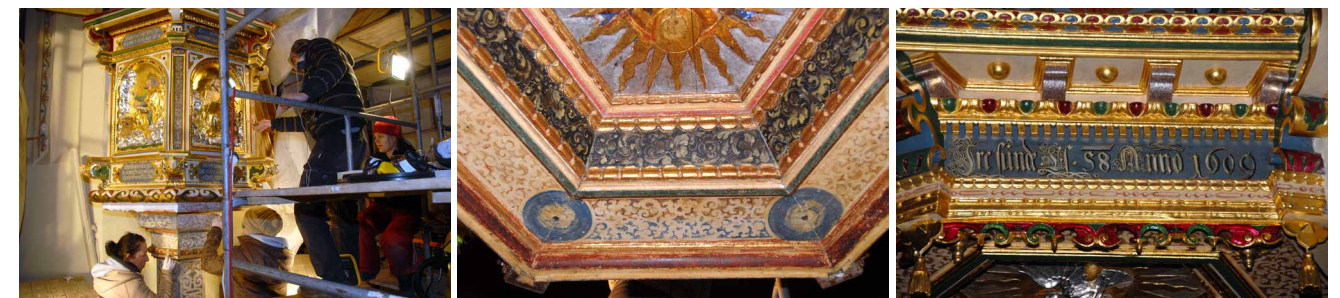
Prace konserwatorskie – usuwanie przemalowań i wypełnianie ubytków struktury.

Odsłonięte, oryginalne renesansowe opracowanie powierzchni dzieła.

Odsłonięta data 1609.

Obiekt poddano częściowemu demontażowi, elementy architektoniczne pozostały w kościele, wszelkie części ruchome zostały zdemontowane i przewiezione do pracowni konserwatorskiej. Przeprowadzona została konserwacja i restauracja w pełnym zakresie (w tym strukturalna impregnacja uszkodzonego drewna, połączona z dezynfekcją) wraz z rekonstrukcją form ornamentów i brakujących detali, w tym atrybuty rzeźbiarskich przedstawień apostołów. Po przeprowadzeniu analizy stratygrafii warstw usunięto wtórne nawarstwienia z warstw polichromii, złocień i srebrzeń, a po opracowaniu powierzchni wypełnień przeprowadzono ich imitatorskie uzupełnienia. Odsłonięto wszystkie ukryte

pod warstwami przemalowań pierwotne inskrypcje, napisy i sygnatury oraz datę 1609. Ponadto ciekawą kwestią było odsłonięcie we wnętrzu kosza ambony malowanej kotary ze złoceniami. Powierzchnie zostały zabezpieczone warstwami werniksu końcowego. Montaż zdemontowanych elementów ambony wykonano w miejscu pierwotnym.

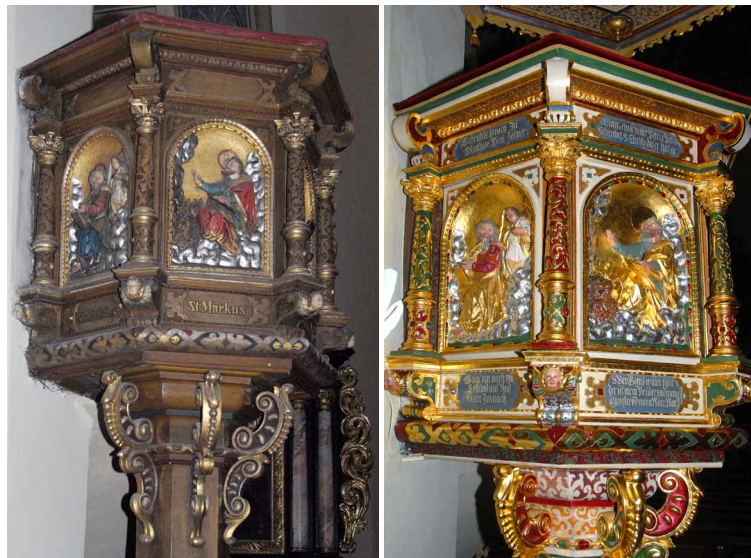
Kosz i podstawa ambony, stan przed konserwacją, czerwiec 2012.

Kosz i podstawa ambony, stan po konserwacji, styczeń 2013.

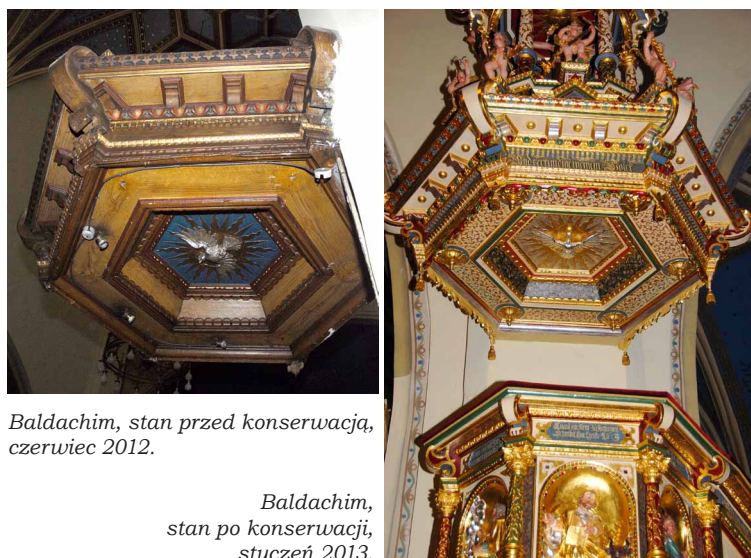
Baldachim, stan przed konserwacją, czerwiec 2012.

Baldachim, stan po konserwacji, styczeń 2013.

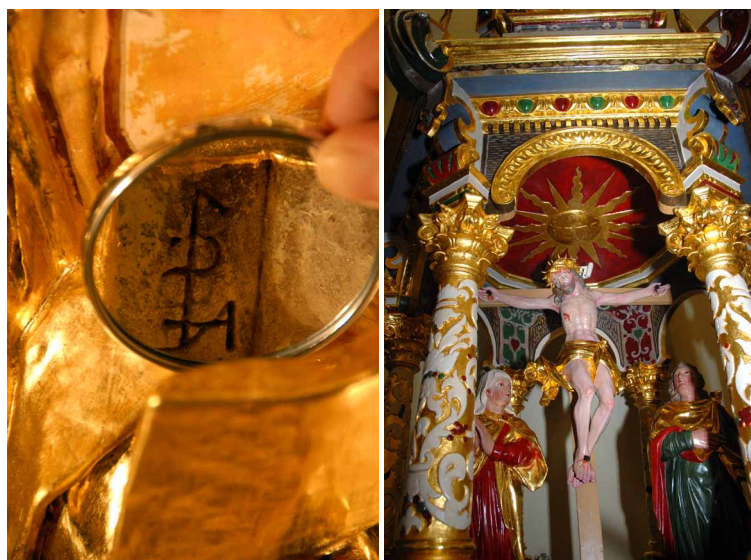
Odsłonięty monogram jednego z twórców ambony – Caspara Pohla.

Scena Ukrzyżowania w zwieńczeniu ambony, stan po konserwacji, styczeń 2013.
