Technologie renowacji architektury Remmers Realizacje konserwatorskie w Elblągu i na Żuławach

Żuławski dom podcieniowy w Trutnowach

Katedra w Elblągu

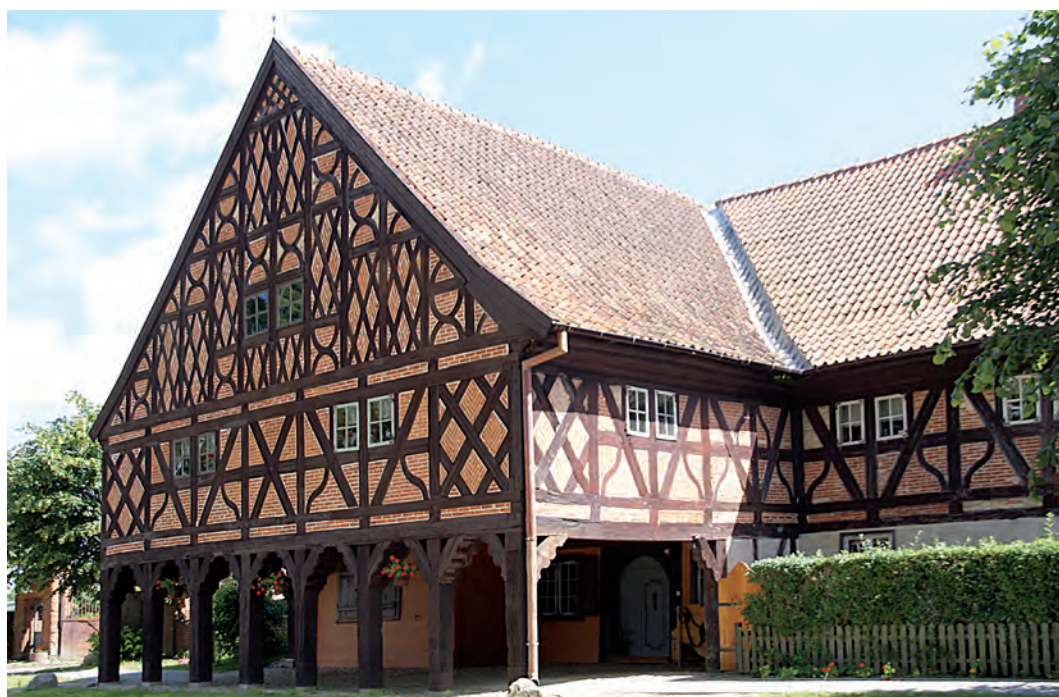
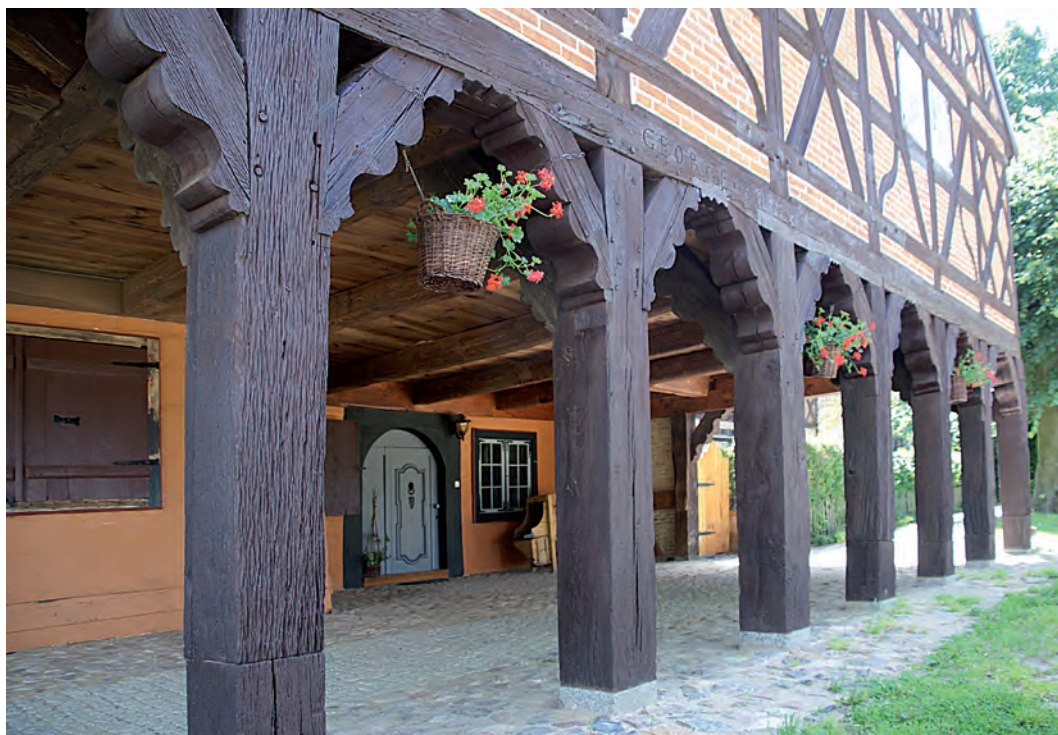
*Odrestaurowany
żuławski dom
podcieniowy
w Trutnowach.*

trze zniszczył grzyb słupowy. Fragmenty wypełnienia ceglanego były luźne i wysuwały się z lica elewacji. Cegła posiadała liczne ubytki. Elementy ceglane i drewniane elewacji oczyszczono metodą strumieniowania ściernego, a w miejscach, gdzie struktura cegieł była osłabiona, dokonano jej wzmocnienia preparatem KSE 300.

Drobne i płytkie ubytki uzupełniono mineralną zaprawą Restauriermörtel, gotową do stosowania i barwioną w masie. Do uzupełnień spoinowania w miejscach przemurowań użyto zaprawy do spoinowania Fugenmörtel. Kolor i kształt spoiny dobrano do zachowanych fragmentów spoinowania. Elementy drewniane zostały wzmocnione strukturalnie poprzez nasączenie żywicami metodą pędzlowania „mokre na mokre”. Do tego celu użyto poliuretanowego preparatu PU Holzverfestigung. Produkt ten posłużył do wzmacniania i stabilizowania drewna, zaatakowanego przez grzyby. W obszarze wzmocnionym zahamowany został dalszy wzrost grzybów, jak i uniemożliwiony ponowny atak insektów. Zniszczone fragmenty słupów podcienia w dolnej partii zostały uzupełnione żywicą poliuretanową z trocinami PU Holzersatzmasse. Preparat ten, wypełniając zniszczenia wewnątrz, zwiększył ich wytrzymałość konstrukcyjną i pozwolił zapobiec wymianie dolnych części słupów. Preparat ten ma niewielki ciężar właściwy i dobrą przepuszczalność pary wodnej. Dzięki temu nadaje się szczególnie do uzupełniania ubytków drewna w konstrukcjach szachulców.

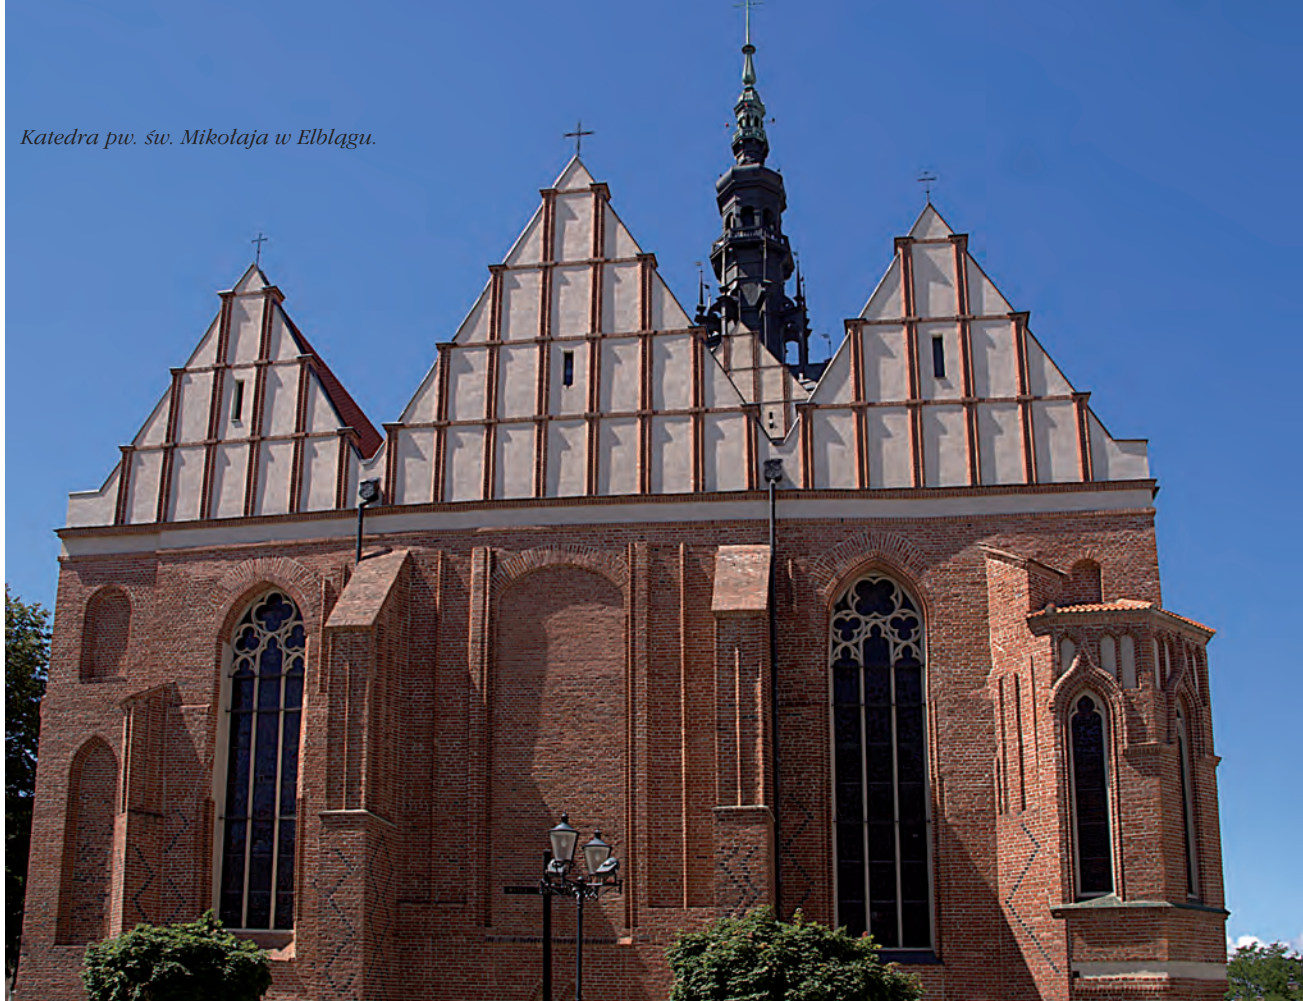
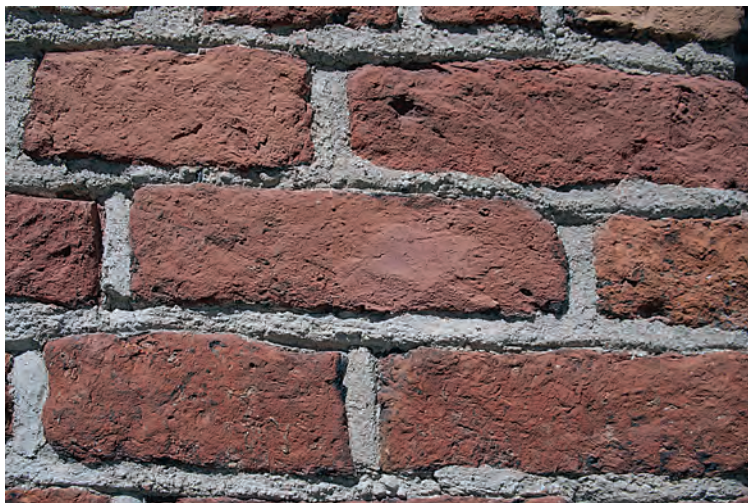
Katedra św. Mikołaja w Elblągu to jeden z najwyższych obiektów sakralnych w Polsce: wieża ma wysokość ok. 100 m. Początki kościoła sięgają połowy XIII w., przez kolejne stulecia kościół był stopniowo rozbudowywany. W czasie II wojny światowej został poważnie zniszczony, a po wojnie odbudowany. Watek ceglany na elewacjach świątyni ułożony jest w porządku kowadełkowym, częściowo krzyżowym i polskim. Podczas remontu po zniszczeniach wojennych zastosowano cegłę gotycką rozbiórkową i współczesną, mającą rozbielony odcień ceglasty, drastycznie odróżniający się od pierwotnych cegieł gotyckich. Elewacja wschodnia była pokryta zabrudzeniami, okopceniami oraz resztkami zapraw z różnych okresów. Zachowała się częściowo pierwotna wapienna spoina cegły.

Wątek ceglany po konserwacji.

elewacji wschodniej. Oprócz prac hydroizolacyjnych przeprowadzono kompleksową konserwację wątków ceglanych i detalu kamiennego. Prace rozpoczęto od oczyszczenia elewacji, wzmocnienia strukturalnego preparatem opartym na estrach kwasu krzemowego KSE 300, wymiany i naprawy uszkodzonych cegieł i kamienia. Do uzupełnienia ubytków zastosowano barwione w masie zaprawy Restauriermörtel. Wiele procesów niszczących związanych było z penetracją zanieczyszczoną wodą do budowli poprzez siatkę nieszczelnych spoin. Wzorując się na zachowanych pozostałościach pierwotnego spoinowania katedry wymieniono spoiny na całej powierzchni elewacji, opracowując indywidualną recepturę zapraw. Punktem

wyjścia do stworzenia receptury stała się zaprawa wapienna Historic Kalkspatzenmörtel. Remmers oferuje tę zaprawę jako półprodukt dostarczany w postaci mokrej na plac budowy. Historic Kalkspatzenmörtel to zaprawa z grudkami wapna, wytwarzana metodą opisywaną w średniowiecznych manuskryptach. Nie zawiera trasy i cementu, a jedynie mączkę ceglana, stosowaną już w starożytności jako czynnik hydrauliczny. Zaprawa pozwoliła konserwatorom w Elblągu na taką modyfikację składu, aby idealnie dopasować ją do zachowanej zabytkowej spoiny.
