Zastosowanie ręcznie formowanej dachówki karpiówki przy renowacji świątyń wiejskich na terenie Brandenburgii na przykładzie kościoła w Rossow

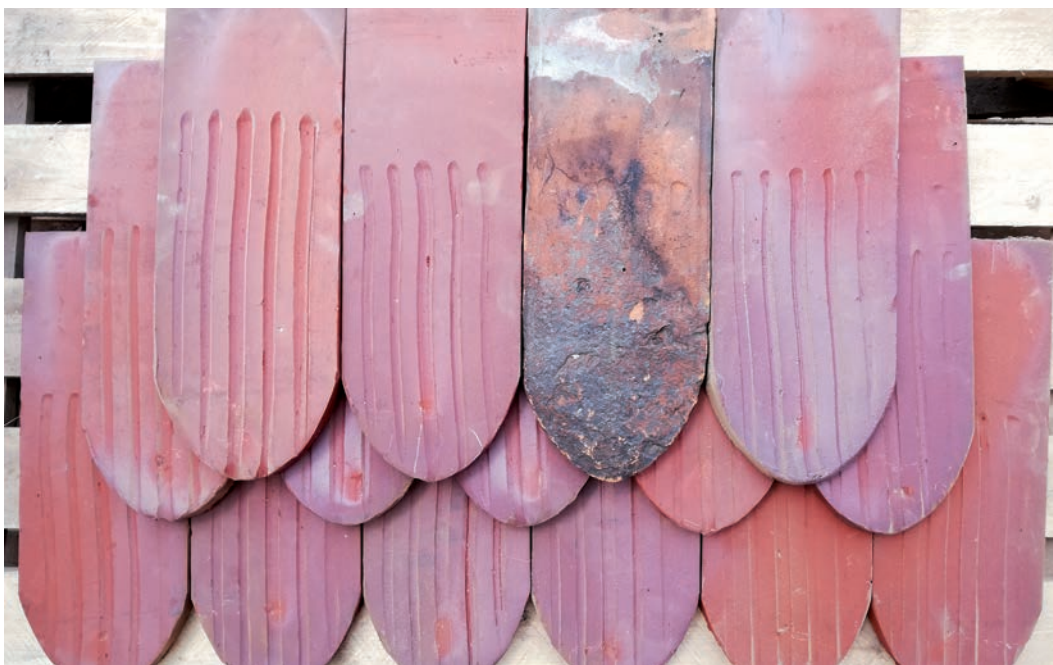
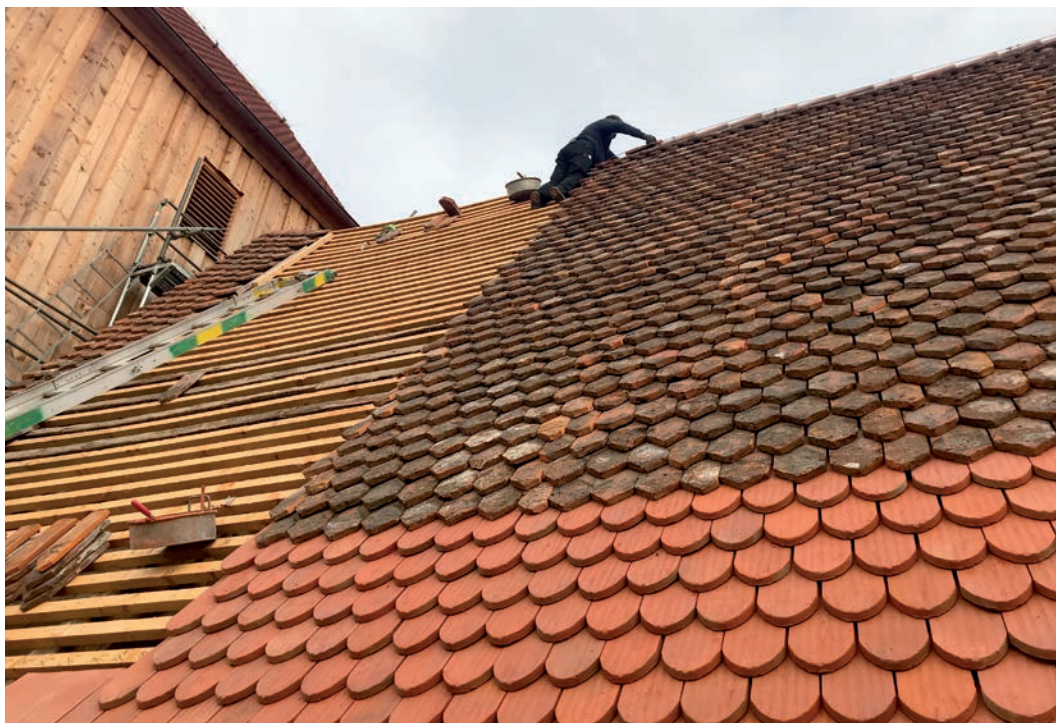
Odtwarzane dachówki na wzór oryginału.
Fot. Marek Fiedorowicz

rysunków oraz wzorcowych modeli na podstawie oryginalnych dachówek i gąsiorów, za pomocą których można było porównać i dobrać odpowiedni wykrój, kolorystykę oraz fakturę. Po konsultacjach z niemieckimi służbami konserwatorskimi i władzami kościelnymi zdecydowano się na wykrój gotyki i ręczne palcowanie. Technologia wypalania w piecu węglowym zagwarantowała niejednorodną kolorystykę i delikatne przepalania. Dach pokryto w podwójną łuskę, uszczelnioną zaprawą wapienną; na południowej pości umieszczono zabytkowy materiał uzupełniony nowymi fabrykatami, pości północną pokryły zrekonstruowane dachówki. Całość uzupełniono oryginalnymi

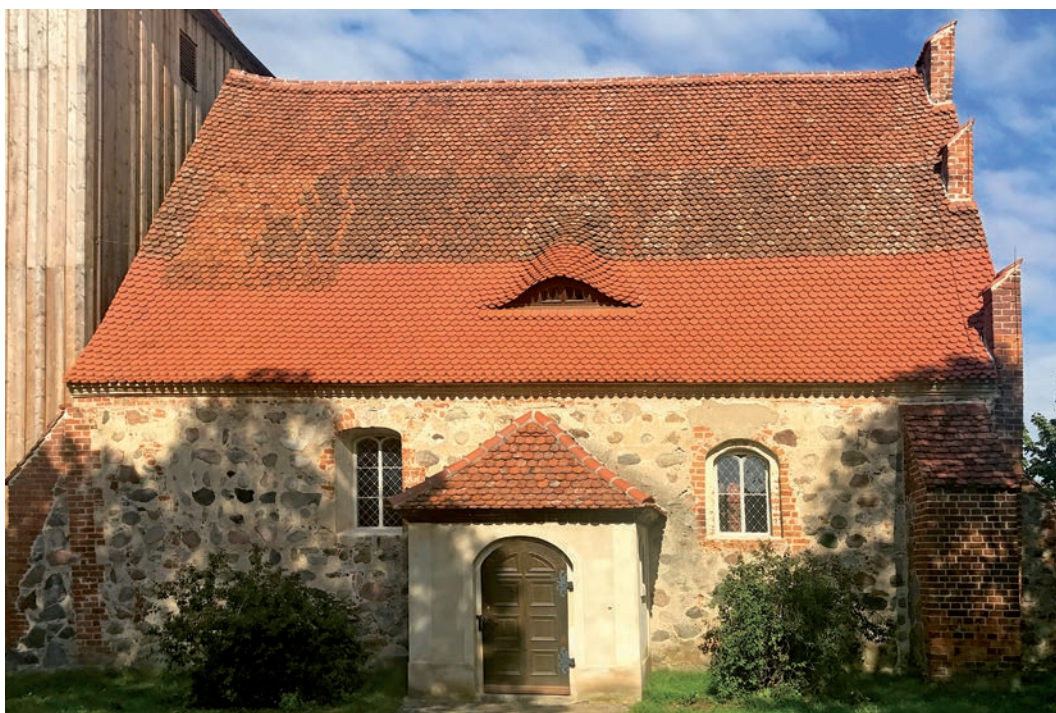
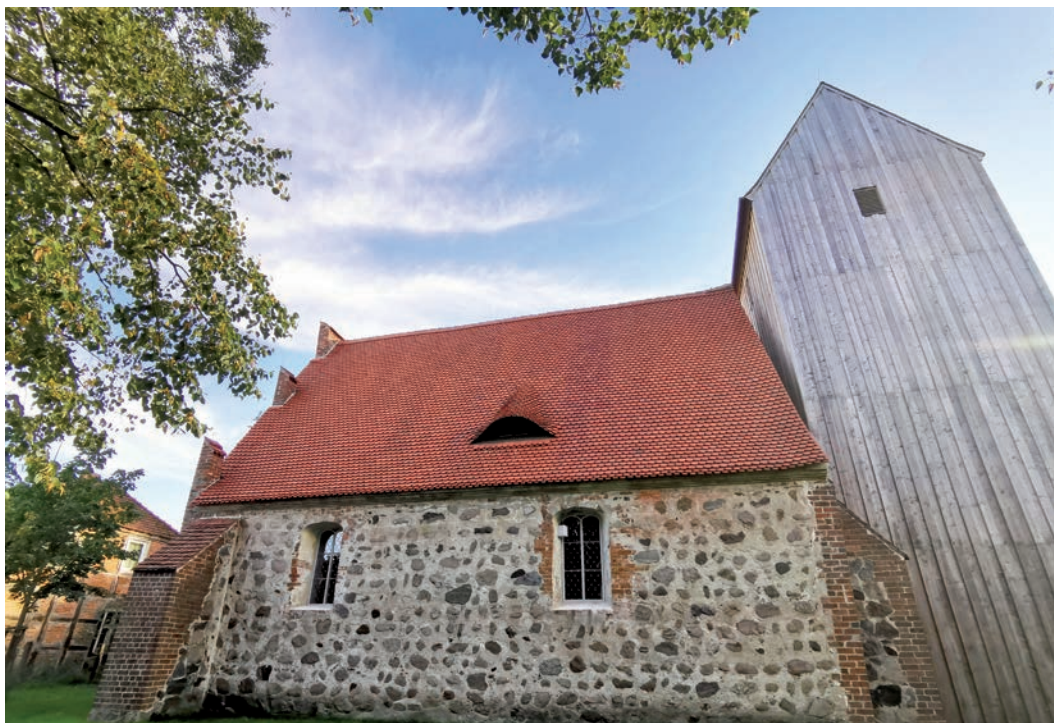
Kościół w Rossow, Niemcy – odtworzona przy użyciu nowej dachówki połącz dachu. Fot. Tomasz Nieruchalski – Heritage Roof Tiles Sp. z o.o.

oraz odpowiednio dopasowanymi, nowo wypalonymi gąsiorami. Dachówki, wyprodukowane ręcznie i wypalone w XIX-wiecznym kręgowym piecu Hoffmannowskim w fabryce FCB Ceramika w Ostrzeszowie wspaniale uzupełniły braki w połącz dachu, podkreślając późnogotycki charakter kościoła. Pozostałe barokowe dachówki wykorzystano do pokrycia XVIII-wiecznego dachu aneksu południowego.

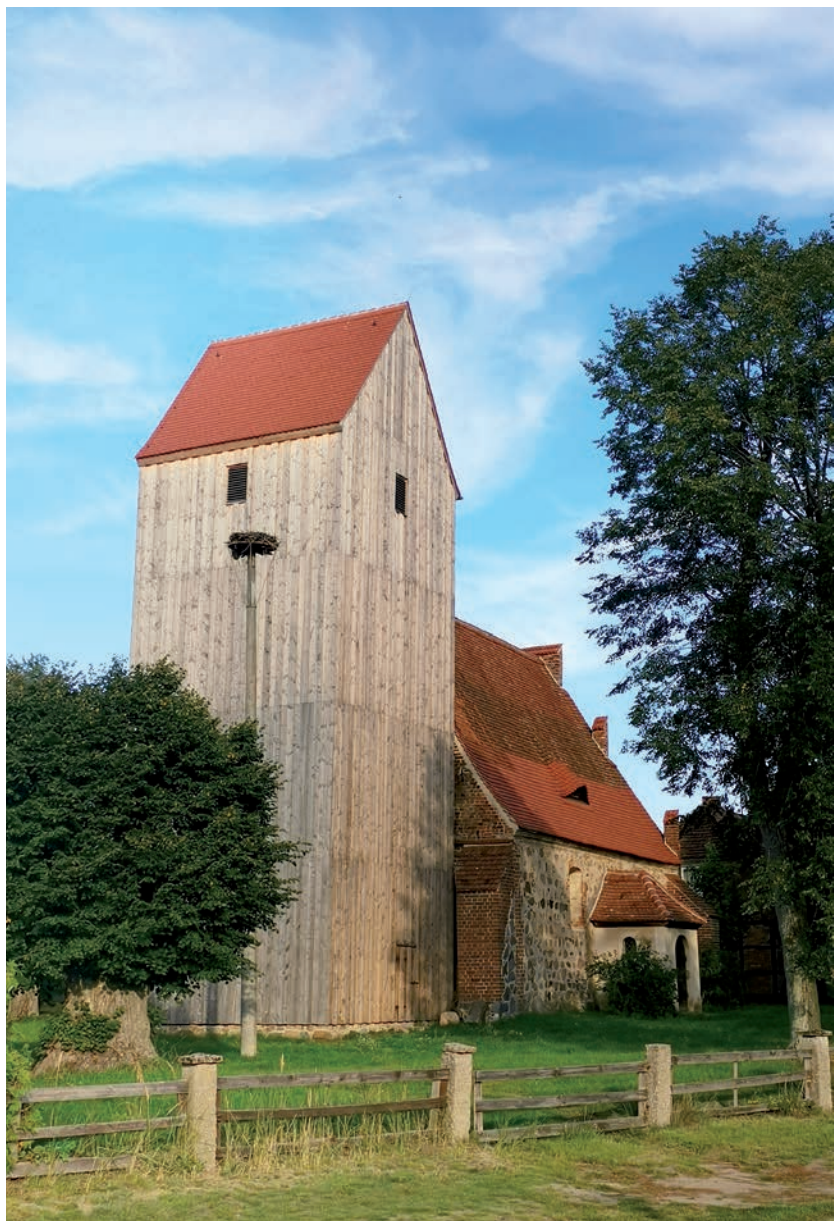
Kościół w Rossow, Niemcy po renowacji dachu przy użyciu dachówki karpówki produkcji FCB Ceramika. Fot. Tomasz Nieruchalski – Heritage Roof Tiles Sp. z o.o.
