Szprotawa, dawny klasztor Magdalenek,
widok od południa – stan po pracach

Odkrywanie oraz ratowanie nieznanego dziedzictwa Badania i konserwacja dawnego klasztoru Magdalenek w Szprotawie

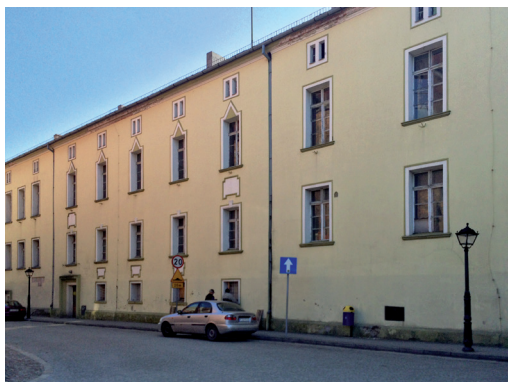
Widok od północnego zachodu – stan przed pracami

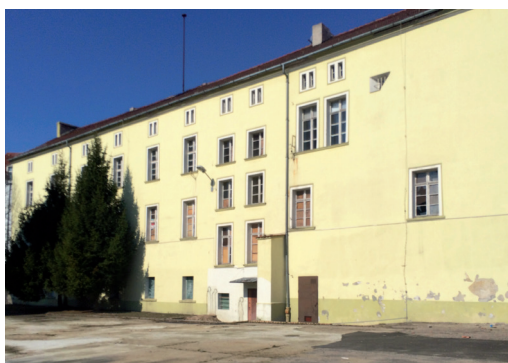
Widok od południa – stan przed pracami

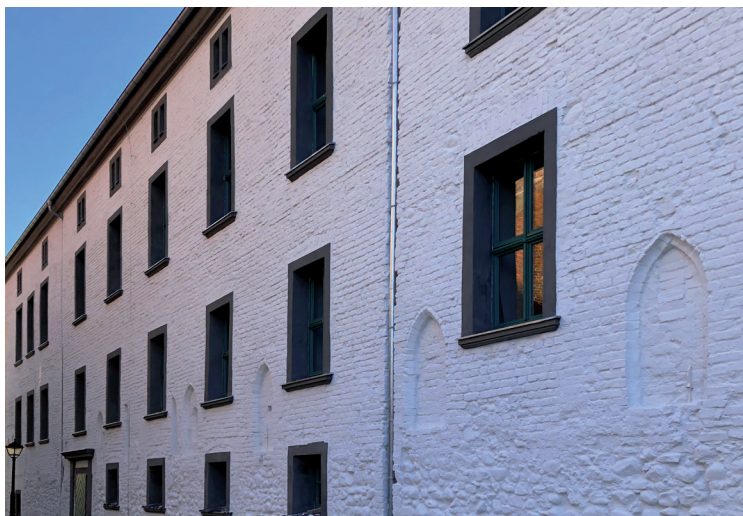
Widok od północnego zachodu – stan po pracach

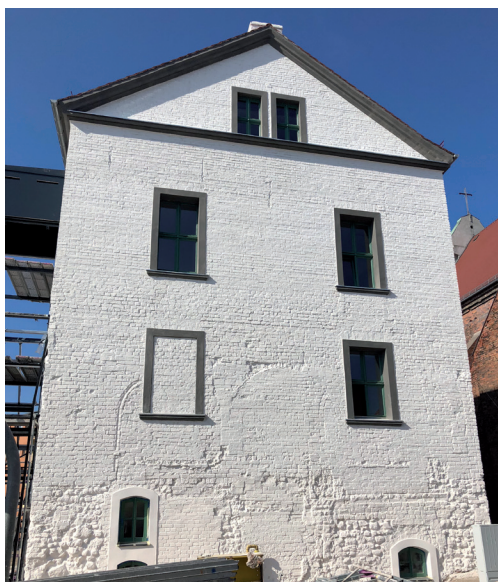
Elewacja wschodnia – stan po pracach

na elewacji północnej zostały uczytelnione poprzez uzupełnienie brakujących elementów obramień. Podobne rozwiązanie zastosowano w przypadku ceglano-fryzowej elewacji zachodniej. Zarys okien i wnęk szczytu zachodniego, a także zarys sklepień na elewacji wschodniej uwypuklono poprzez pogłębienie krawędzi. Ze względu na liczne prace murarskie, a także uszkodzenia, zrezygnowano z ekspozycji czystego lica ceglano-fryzowej elewacji zachodniej. Na podstawie wyników badań przywrócono kolorystykę barokową z elewacją w kolorze starej bieli i z grafitowym detalem. Wyeksponowano oraz uczytelniono historyczne nawarstwienia. Do prac elewacyjnych zastosowano materiały firmy KEIM: grunt wzmacniający Spezial Fixativ, na który położono szlamującą farbę krzemianową Contact Plus. Na warstwę wykończeniową zaproponowano farbę elewacyjną zolowo-krzemianową Soldalit.

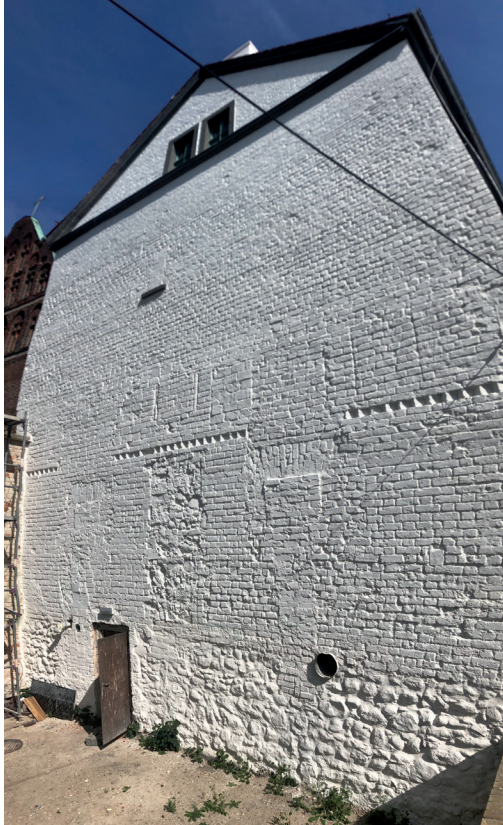
Elewacja zachodnia –
stan po pracach

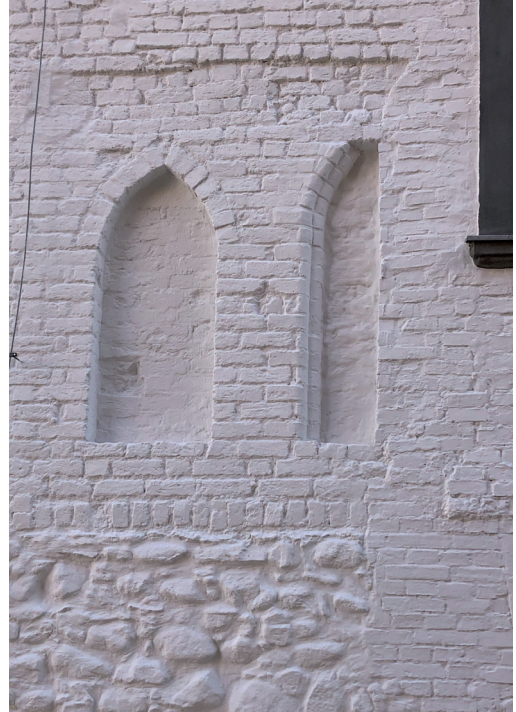
Elewacja północna, detal blend gotyckich –
stan po pracach

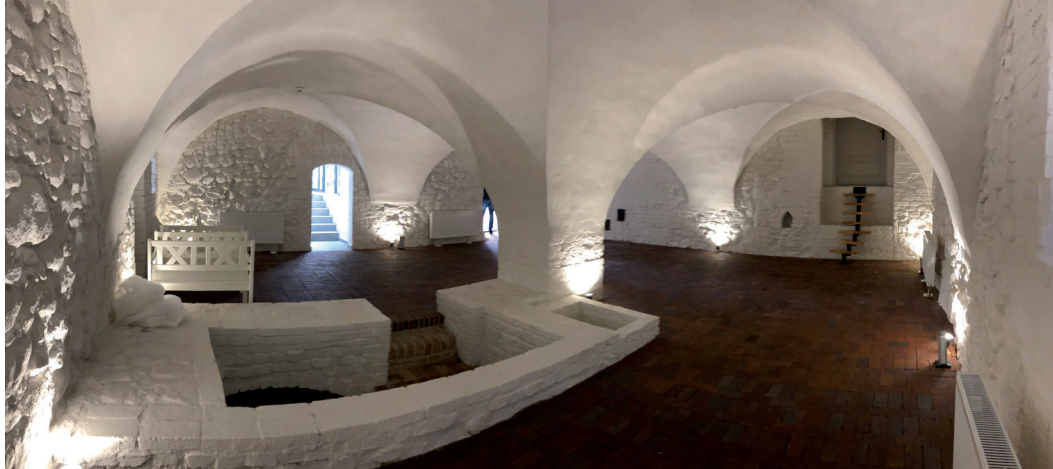
Parter, pasmo wschodnie, wnętrze sali renesansowej ku zachodowi – stan po pracach

wschodniej historycznego układu z częściową rekonstrukcją sklepienia opartego na centralnym filarze. We wnętrzu sali odrestaurowano ceglano-fryzową posadzkę oraz wykonano dwa otwory drzwiowe: jeden do klatki schodowej oraz drugi do nowo wzniesionego skrzydła wschodniego. W celu podkreślenia historycznej formy wnętrza zaprojektowano oświetlenie z wykorzystaniem lamp umieszczonych w posadzce. Zachowano barokowy układ i wystrój architektoniczny klatki schodowej oraz pomieszczeń pierwszego i drugiego piętra. Na podstawie badań stratygraficznych przywrócono skromną barokową kolorystykę. Ściany pomalowane zostały przy użyciu farby krzemianowej Contact Plus oraz zolowo-krzemianowej Innatop.

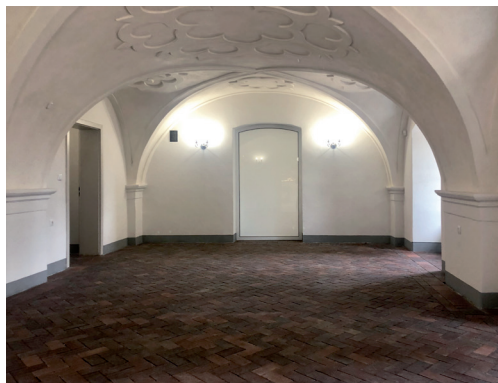
Parter, pasmo zachodnie, wnętrze sali barokowej ku wschodowi – stan po pracach

relikwów, zrekonstruowano ceglane posadzki. Zdecydowano się również na wyeksponowanie na ścianach sali zachodniej fragmentów kamiennego lica. Zachowano i poddano pracom konserwatorskim posadzki dwóch komór w piwnicach. Wnętrza parteru zostały zaadaptowane na potrzeby muzeum i kawiarni.

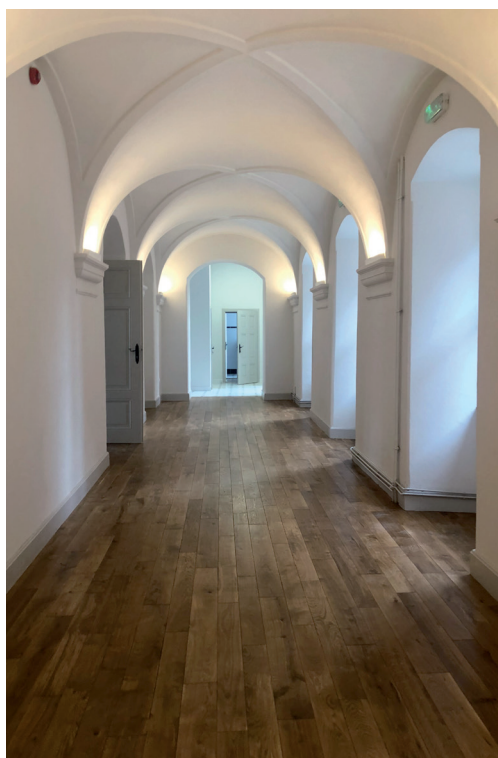
Parter, pasmo środkowe, barokowy korytarz traktu frontowego ku zachodowi – stan po pracach
