Problematyka konserwatorska wnętrz dawnego Szpitala św. Doroty w Żaganiu

w kontekście realizacji kompleksowego remontu
i adaptacji budynku na cele dydaktyczne

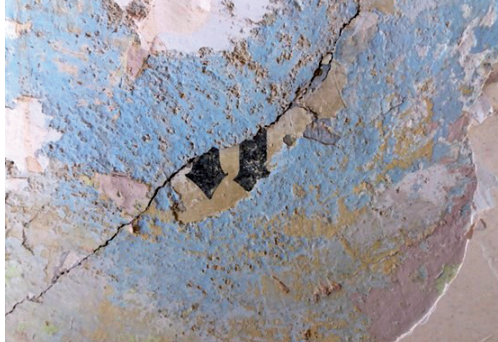
Widoczne ślady pierwotnego opracowania malarskiego w formie inskrypcji pod wtórnymi nawarstwieniami – stan przed pracami konserwatorskimi, 2018

W trakcie prac zostały odkryte i poddane konserwacji elementy polichromii w postaci: niemieckich inskrypcji nad drzwiami do pomieszczeń (dawnych sal szpitalnych), neogotyckie motywy floralne w podłęczach oraz symboliczne przedstawienia Czterech Ewangelistów i Baranka Bożego. O ile w przypadku napisów forma ich w większości była czytelna, dekoracja holu stanowiła po odsłonięciu jedynie reliktury opracowania malarskiego. Ostatecznie nie udało się do końca odszyfrować formy napisów, problemem okazało się określenie właściwej wersji wydań Biblii lub encyklik papieskich, z których pochodzą rzeczony cytaty. W związku z powyższym przyjęto metodę uzupełniania czcionki jedynie

w miejscach oczywistych i niebudzących sprzeczności. W miejscach, gdzie napisy były nie do końca rozpoznane, postanowiono uzupełnić ubytki lokalnym kolorem tła.

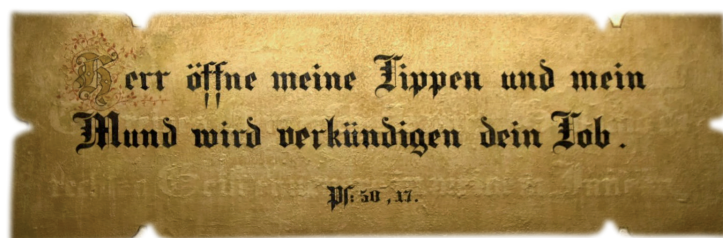
Inskrypcja nad jednym z pomieszczeń I piętra – stan po pracach konserwatorskich, 2021

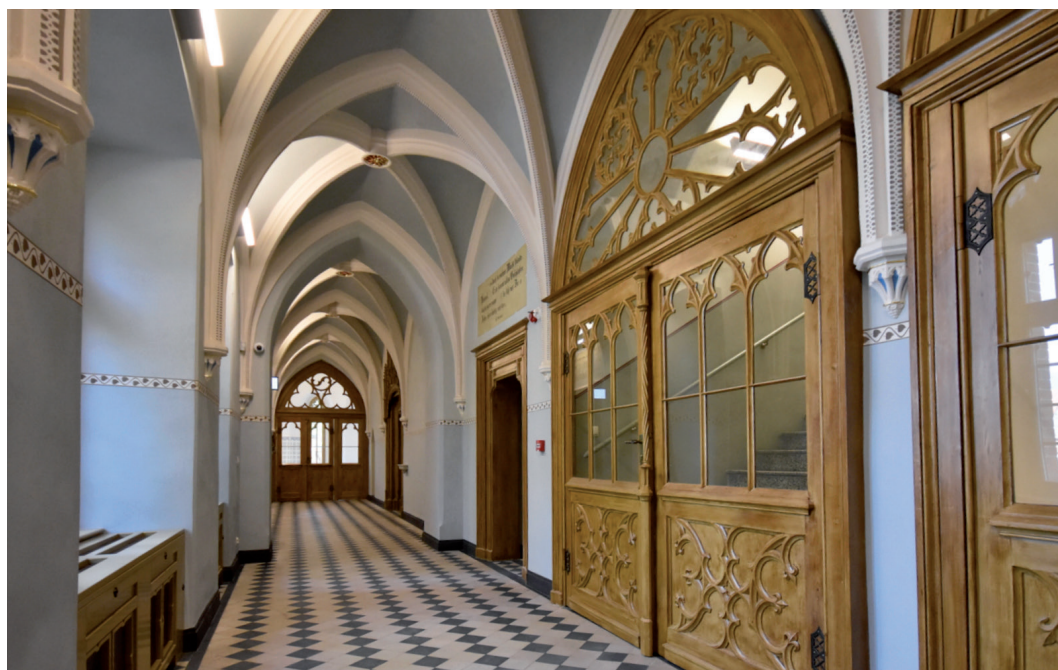
Korytarz parteru po stronie wschodniej – stan po pracach konserwatorskich, 2021

W obrębie ciągów komunikacyjnych parteru zdecydowano o usunięciu tynków w dolnej partii ścian, gdzie w obu fazach chronologicznych występowały jedynie monochromie. Tynki w tych miejscach były silnie zawilgoczone, zasolone i porażone mikrobiologicznie, ze względu na występowanie licznych nawarstwień z farby olejnej (często odmalowywana współczesna lamperia olejna). W górnej części ścian istniejące pierwotne tynki poddano konserwacji. Do wykonania uzupełnień tynkarskich wykorzystano tynki wapienne KEIM: NHL Kalkputz-Grob jako tynk podkładowy oraz NHL Kalkputz-Fein jako nawierzchniową szlichtę. Konserwacji poddano także detal architektoniczny – żebra sklepienne i piękne, finezyjnie opracowane zworniki również przy użyciu wapiennych zapraw. Po uzupełnieniu ubytków wypraw tynkarskich i zagruntowaniu ścian przystąpiono do prac związanych

z odtworzeniem pierwotnej kolorystyki. Zgodnie z ustaleniami z LWKZ oraz wykonanymi badaniami pigmentów wykonano próbne rozmalowania. Malowanie ścian i sufitów zostało wykonane farbami żolowo-krzemianowymi KEIM Optil, kryjąco, z podziałem na dwa kolory. Podział na lamperię i górną część ściany został podkreślony pasem brązowego ornamentu floralnego na białym tle, wykonanego szablonowo w oparciu o zachowane fragmenty oryginału. W części zewnętrznej żeber został odtworzony ornament geometryczny metodą topowania przez szablon, tak aby uzyskać efekt mżenienia. Bardzo ważnym zadaniem było odpowiednie dobranie kolorystyki. Przy doborze kolorów zwrócono uwagę na najmniejsze niuanse barw, ich relatywizm oraz „pracę” w różnym oświetleniu. Mimo obszernej palety barwnej farb KEIM’a ostatecznie wszystkie użyte kolory były efektem bezpośredniego mieszania kolorów in situ i kolejno produkcji farb na podstawie dostarczonych próbek. W laboratorium wrocławskiej centrali firmy KEIM Farby Mineralne zachowane zostały wzorce kolorystyczne i receptura dla poszczególnych kolorów, co ułatwi prace w ramach przyszłych poprawek czy konieczności odmalowania poszczególnych partii.

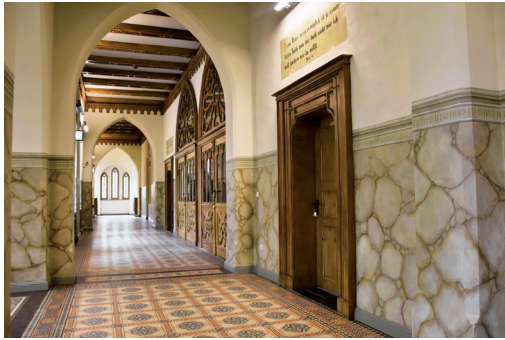
Korytarz na I piętrze,
stan po pracach konserwatorskich, 2021

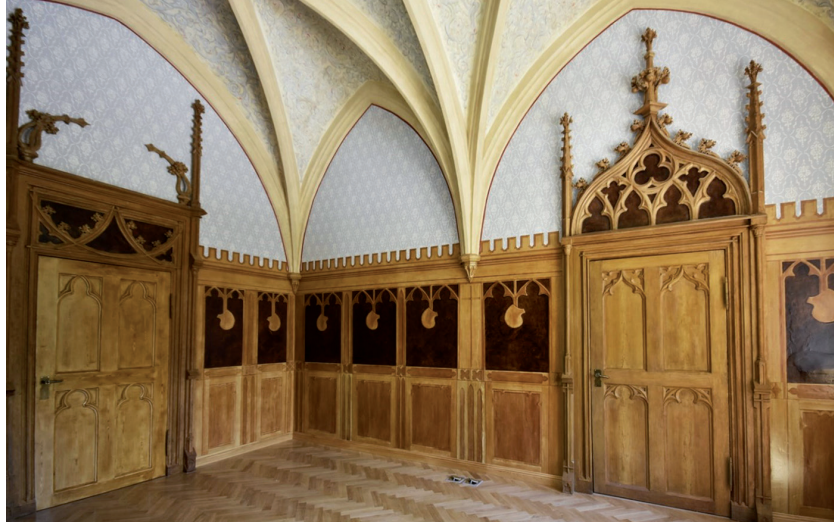
Gabinet Dyrektora,
stan po pracach
konserwatorskich, 2021

Niemalym wyzwaniem było opracowanie procedury konserwatorskiej dla jedynego pomieszczenia w którym zachowały się czytelne polichromie, w dodatku z trzech etapów chronologicznych, tzw. Pokój Dyrektora. Zdecydowano o przywróceniu pierwotnego wystroju pomieszczeń (gabinet i przedsiónek) w formie połączenia metod: konserwacji, rekonstrukcji i aranżacji wnętrza. W obrębie sklepień wykonano konserwację odkrytych malowideł floralnych (uzupełnienia wykonano metodą graficzną przy użyciu kropki), a w miejscach niezachowanych partii – rekonstrukcję farbami laserunkowymi KEIM Restauro-Lasur. Na ścianach, po oczyszczeniu z nawarstwień wtórnych – przemalowań, warstwy gipsowej szlichty – wykonano zabezpieczenie odkrytych malowideł w formie usuwalnej międzywarstwy. Malowidła zabezpieczono odwracalnymi produktami, tj. KEIM Reverfix i KEIM Reversil. Kolejno wykonano ciekłą szlichtę wapienną przy wykorzystaniu KEIM Romanit-KSP, jako podkład pod rekonstrukcję pierwotnego opracowania. Metoda ta pozwoliła na pozostawienie malatur wszystkich faz chronologicznych bez konieczności ich usuwania celem odsłonięcia najstarszej. W górnej części ścian przywrócono błękitną

kolorystykę z szablonowym motywem (szablony szczytano z poszerzonych odkrywek). Podczas prac odkryto, że w dolnej części pierwotnie znajdowała się okładzina drewniana o neogotyckiej formie, niestety prowadzony projekt nie przewidywał jej przywrócenia. Na drodze kompromisu wybrano jedyne możliwe rozwiązanie – malarską aranżację boazerii przy wykorzystaniu techniki mazerowania.
