Olsztyńskie klatki schodowe odzyskują dawne piękno

Sień i klatka schodowa kamienicy to pomieszczenia przynależne do tak zwanej przestrzeni wspólnej. Bardzo często były i przeważnie nadal są postrzegane przez użytkowników tylko w kontekście funkcjonalności, odporności na zniszczenia i wygody w utrzymaniu czystości. Niestety przy takim podejściu walory estetyczne tych wnętrz bywają sprawą drugorzędną, niekiedy wręcz nieistotną. Konserwacja i restauracja polichromii dekorujących zabytkowe wnętrza olsztyńskich kamienic to wyjątkowe zadanie, które potrzebowało odważnego przełamania tego funkcjonującego przez lata stereotypu. Obecność dekoracji malarskiej podnosiła bowiem koszt remontu, a po zakończeniu prac wymuszała na współwłaścicielach nieruchomości właściwą opiekę i troskę o odnowiony zabytek. Dziś, kiedy uroda wielu odrestaurowanych klatek schodowych podkreśla niepowtarzalność miejsca, mieszkańcy chętniej podejmują trud i koszt prac konserwatorskich. Wiele olsztyńskich kamienic odzyskało dawny blask. Chciałabym pokazać efekt działań, które podjęto w latach 2021–2023 w trzech zabytkowych wnętrzach.

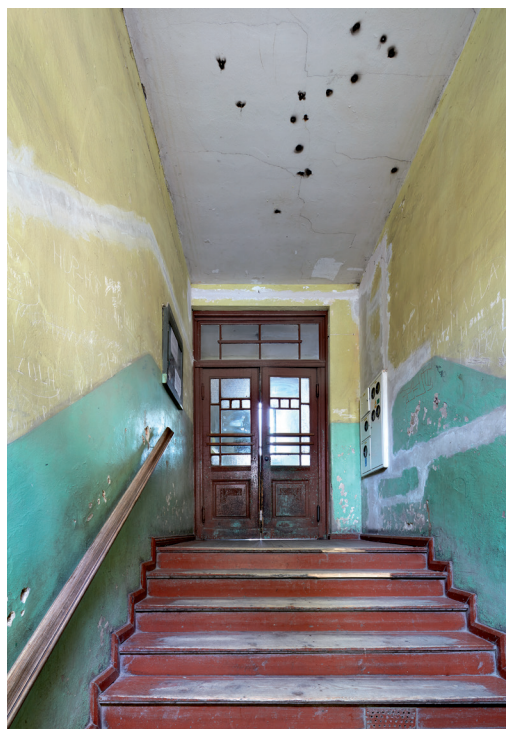
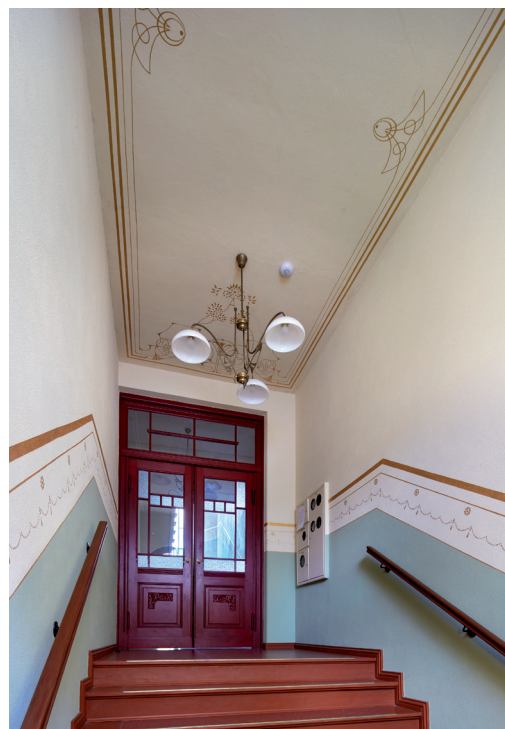
Sień w kamienicy przy ul. Warmińskiej 8; przed i po zakończeniu prac konserwatorskich

funkcjonuje w świadomości mieszkańców miasta. Kamienica przy ul. Warmińskiej 8 przetrwała wojnę, po której została znacjonalizowana. Na szczęście znajdujących się w niej mieszkań nie podzielono na mniejsze. Wszelkie remonty prowadzono powierzchownie, dlatego mimo degradacji wszystkie oryginalne elementy zachowały się do czasu, kiedy właściciele podjęli starania o rewaloryzację budynku. W 2018 roku przeprowadzono remont konserwatorski elewacji frontowej, a 3 lata później prace kontynuowano od podwórza oraz wewnątrz.

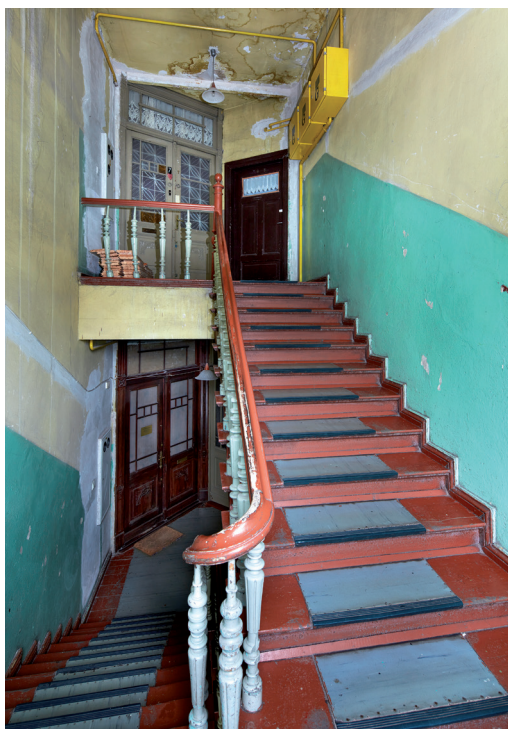
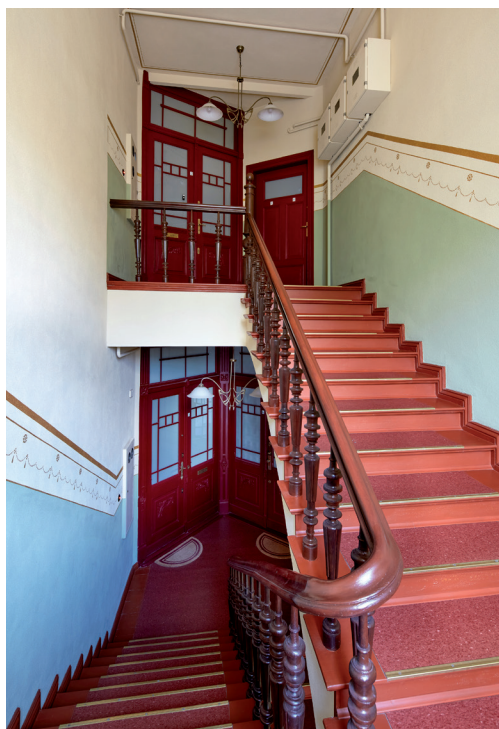
Najwyższa kondygnacja klatki schodowej w kamienicy przy ul. Warmińskiej 8; przed i po zakończeniu prac konserwatorskich

Zdegradowany tynk w dolnej strefie na przeważającym obszarze wymagał wymiany. Na szczęście górne partie, a przede wszystkim dekorowane sufity i podniebienia schodów zachowały się znacznie lepiej. Po usunięciu wtórnych warstw malarskich i wykonaniu miejscowych napraw możliwe było odtworzenie kompozycji na pierwotnej wyprawie. Zastosowano farbę krzemianową z mineralnym pigmentem w odcieniu starego złota, co gwarantuje trwałość rekonstrukcji. Stolarskie wyposażenie klatki schodowej oczyszczono z nawarstwień, a po przeprowadzeniu napraw i uzupełnieniu brakujących elementów, odtworzono pierwotne opracowanie barwne powierzchni. Współwłaściciele nieruchomości zadbali także o detale – stylowe żyrandole zamówione w Wiedniu, bakelitowe włączniki oraz jednakowe wycieraczki. Wnętrze stanowi teraz wymarzony plan dla filmu kostiumowego.

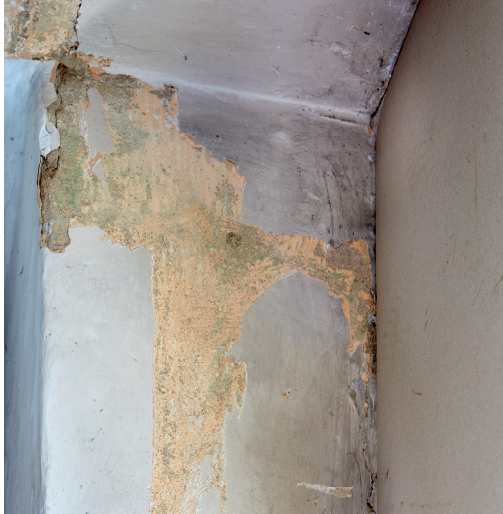
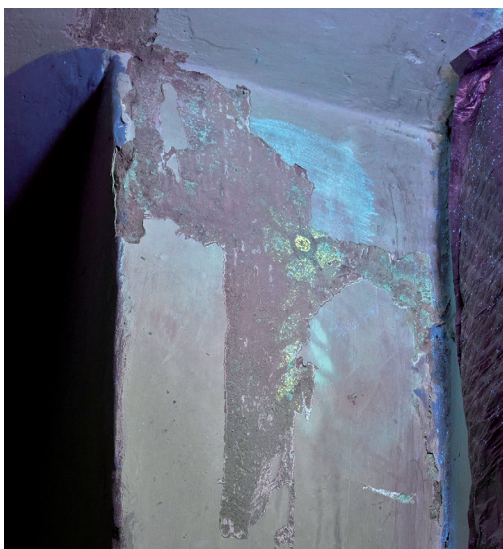
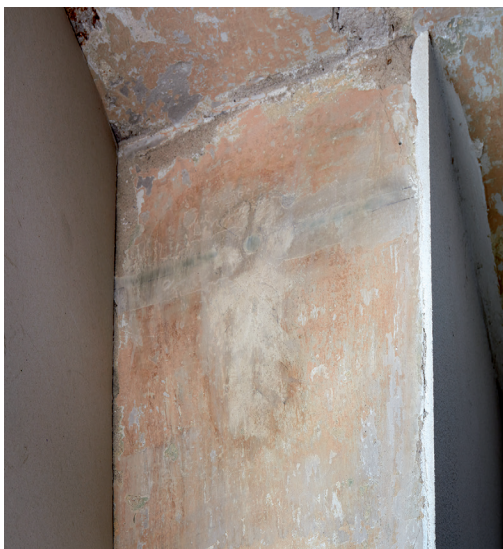
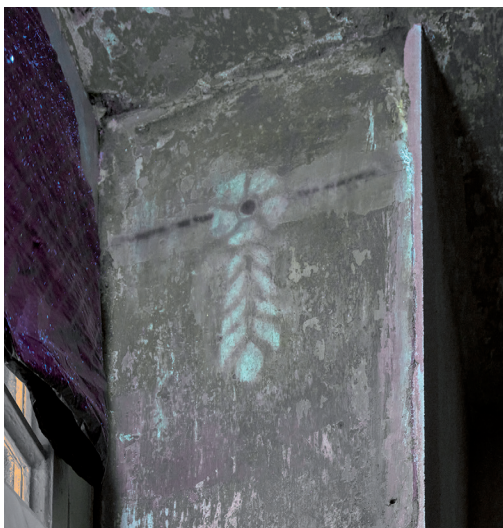
Klatka schodowa w kamienicy przy ul. M. Zientary-Malewskiej 3 – fragment dekoracji malarskiej w trakcie konserwacji – w świetle widzialnym i w promieniowaniu ultrafioletowym

Po rozpoczęciu prac okazało się, że imitująca pozłotę dekoracja zdegradowana jest w stopniu, który uniemożliwia odsłonięcie. Metaliczny pigment uległ całkowitej korozji, a smugi na wtórnej powłoce malarskiej są jedynymi czytelnymi relikami kompozycji. Rysunek uczytelniał się w promieniowaniu ultrafioletowym, ujawniając także niezinterpretowane wcześniej elementy. Po ich przeniesieniu na kalkę przystąpiono do pracy. Zachowane fragmenty dekoracji wymagały uzupełnienia. Wiadomo było, że na wszystkich sufitach kompozycja miała tę samą formę, jednak nigdzie nie dotrwała w całości. Fotografia najlepiej czytelnego fragmentu posłużyła za tło rekonstrukcji, w której uwzględniono powtarzające się na pozostałych

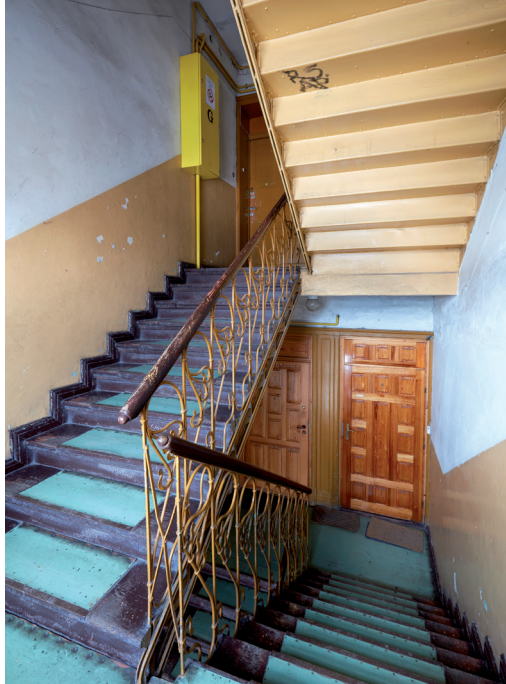
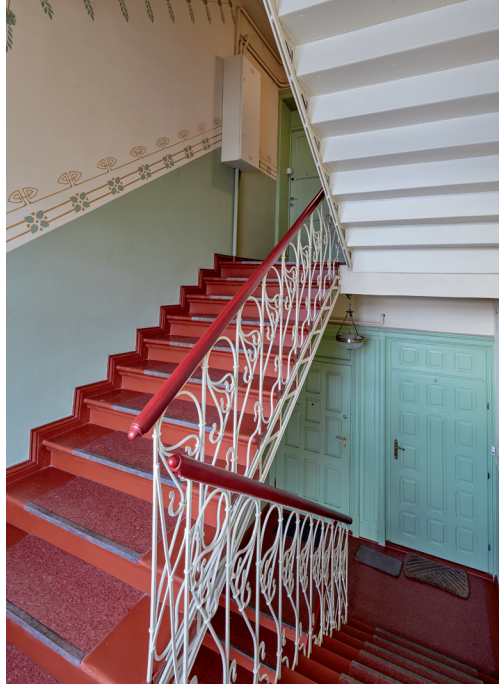
Klatka schodowa w kamienicy przy ul. M. Zientary-Malewskiej 3; przed i po zakończeniu prac konserwatorskich

Na zniszczonych sufitach wyraźnie rysowały się brunatne smugi dawnych dekoracji. Ze ścian powyżej lamperii usunięto je bardzo dokładnie – pozostałości przetrwały w trudniej dostępnych wnękach okiennych oraz w sąsiedztwie rur instalacyjnych. Lamperię oraz wykonane z metalu schody wielokrotnie przemalowywano⁵.

ścianach detale. W podobny sposób opracowano szablonny fryz zamykającego lamperię oraz wymalowanych wzdłuż sufitu kwiatów. Ściany oczyszczono z wtórnych nawarstwień, a zdegradowane partie tynku, głównie w dolnej strefie, wymieniono. Po wykonaniu napraw i uzupełnień zrekonstruowano dwustrefowe opracowanie – jasnozieloną lamperię oraz kremowe tło górnej strefy ścian. Na przygotowanym tle odtworzono dekorację. Także w tym przypadku użyto farb o spoiwie krzemianowym.

Konserwacją objęto także metalowe schody wraz z balustradą oraz stolarkę. Zachowane ościeżnice wejść do mieszkań, po oczyszczeniu i naprawach, opracowano w oryginalnym, jasnozielonym odcieniu. Stanowiące dysonans estetyczny współczesne skrzydła drzwi pomalowano analogicznie, dzięki czemu przestały dominować.

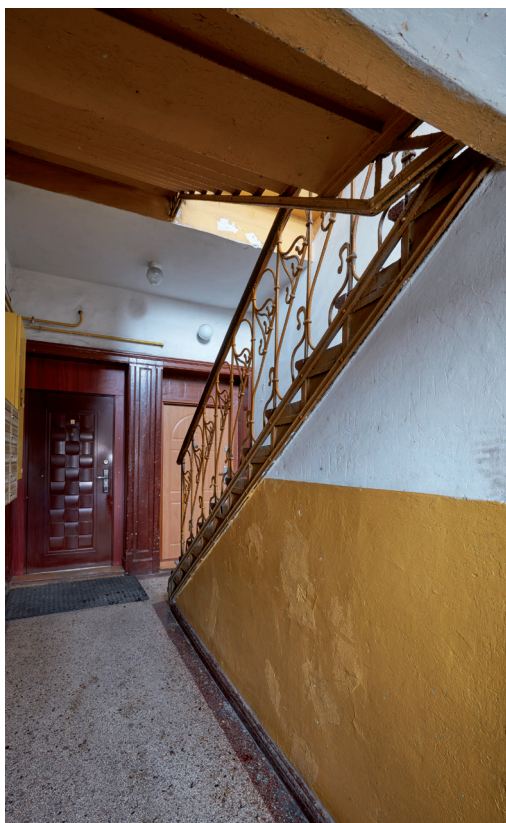
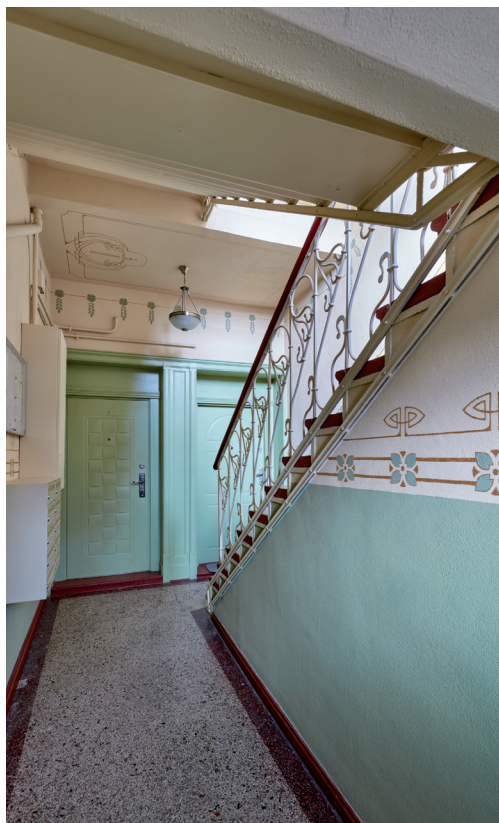
Parter klatki schodowej w kamienicy przy ul. M. Zientary-Malewskiej 3; przed i po zakończeniu prac konserwatorskich

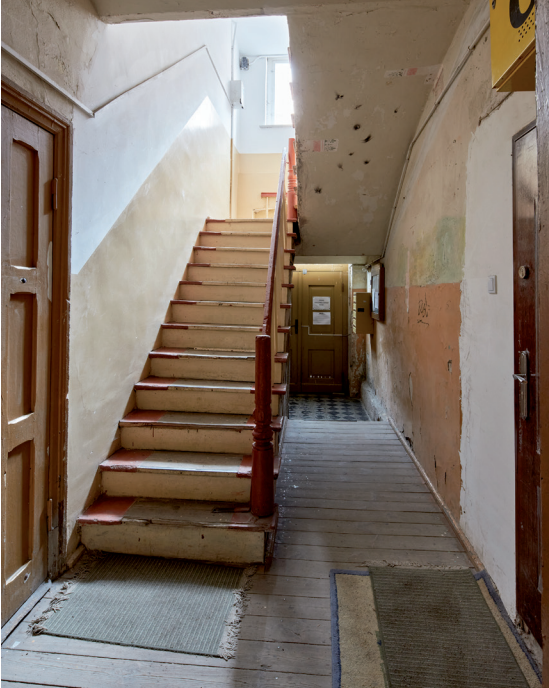
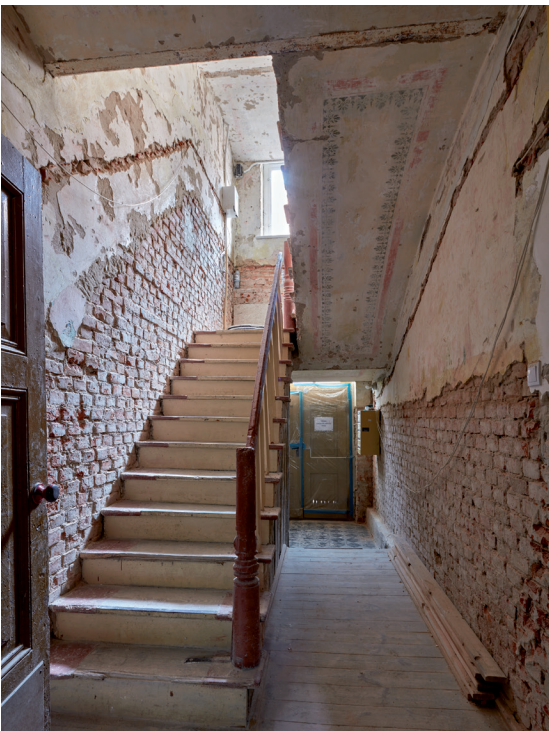
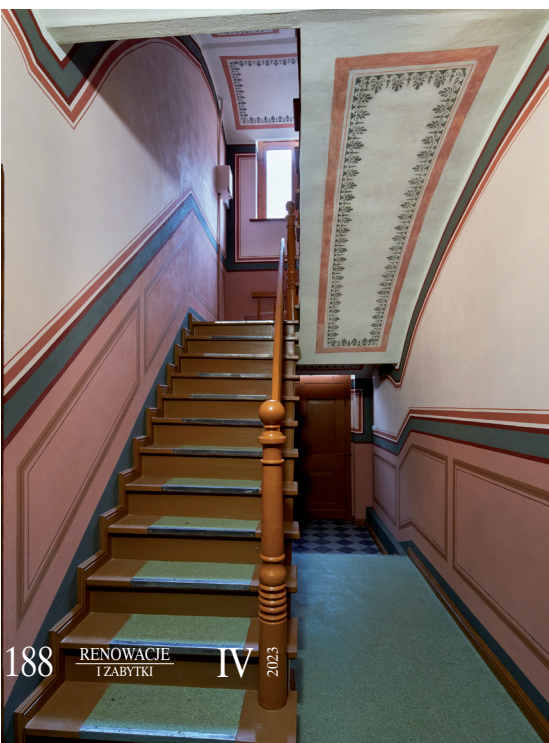
Klatka schodowa w kamienicy przy ul. Mazurskiej 5/5a; przed, w trakcie i po konserwacji

Wspominana wcześniej, pozbawiona dekoracji i zniszczona elewacja nie zapowiadała bogatej aranżacji wnętrza, którą ujawniono już w trakcie badań konserwatorskich⁸. Co prawda silna degradacja tynków oraz – jak wszędzie – niewłaściwie prowadzone remonty spowodowały znaczne zniszczenia,

jednak w tym przypadku bogatym źródłem informacji okazały się przestrzenie schowane za drewnianymi ściankami zabudowanych wejść na strych oraz do piwnicy. Może nie były to trakty mniej uczęszczane, ale na pewno rzadziej remontowane. Dzięki temu istniejąca tam dekoracja zachowała się w stopniu umożliwiającym interpretację. Dolne partie ścian zajmowały malowane kasetony, które zapewne miały imitować boazerię. Lamperię zamykał szeroki, szarozielony pas, obiegający w formie bordiury górną strefę ścian. Wewnątrz otoczonego pola umieszczone były węższe, różowe pasy oraz niebieskie palmety. Sufity ozdobiono kompozycją o analogicznym układzie, jednak skromniejszą. Na kremowobiałym tle namalowano ciemnozielony ornament palmetowy w otoczeniu różowej bordiury. Okna i drzwi pokrywał imitujący lakierowane drewno mazerunek – typowe opracowanie olsztyńskiej stolarki z przełomu XIX i XX wieku. Niestety, wszystkie drzwi do mieszkań wymieniono, w większości zmniejszając szerokie wcześniej otwory. Intensywne kolory oraz bogate dekoracje oddają styl przełomu wieków. W mieszkaniach musiało być jeszcze więcej kolorów i deseni. Prace konserwatorskie objęły usunięcie zdegradowanego tynku z najbardziej uszkodzonej, dolnej strefy ścian. Pozostałe powierzchnie oczyszczono z wtórnych powłok malarskich. Ubytki uzupełniono zaprawą, a zniszczonej płaszczyźnie ścian nadano fakturę zbliżoną do oryginalnej, na której zrekonstruowano polichromię. Najlepiej zachowane sufity oczyszczono i wyeksponowano po subtelnym scaleniu kolorystycznym oryginalnej dekoracji. Utrzymana w odcieniach brązu i zgaszonego różu gama kolorystyczna, wzbogacona zielonymi i niebieskimi akcentami, wizualnie przenosi nas do ciemnych wnętrz z końca XIX wieku. Trudnych niekiedy do zaakceptowania przez współczesnych mieszkańców miast, przyzwyczajonych do jasnych, pokrytych zmywalną powłoką ścian. Tak ciemne, choć kolorowe, przestrzenie początkowo budzą sprzeciw i niechęć lokatorów. Pomimo że obecnie żyjemy w czasach podręcznych latarek i czujników ruchu włączających lampy, o których mieszkańcy dawnych kamienic nie mogli nawet marzyć, coraz bardziej boimy się ciemności.
