Wyjątkowa dekoracja malarska elewacji kościoła w Krasnymstawie wydobyta spod tynków!

Kościół pw. św. Franciszka Ksawerego w Krasnymstawie należy do najbardziej monumentalnych barokowych świątyń Lubelszczyzny z zachowanym pełnym wystrojem malarskim wnętrza, wyposażeniem z epoki oraz wysokiej klasy bogatym wystrojem rzeźbiarskim. Wybudowany w latach 1695–1723 dla sprowadzonych do Krasnegostawu jezuitów, stanowi istotny akcent w panoramie architektonicznej i niewątpliwie najcenniejszy zabytek miasta. Zlokalizowany przy wylotowej ulicy miasta, na skraju staromiejskiej zabudowy w kierunku południowo – zachodnim od rynku, zwraca większą uwagę przechodniów w rezultacie ostatnio dokonanych, przełomowych zmian w wystroju estetycznym fasady.

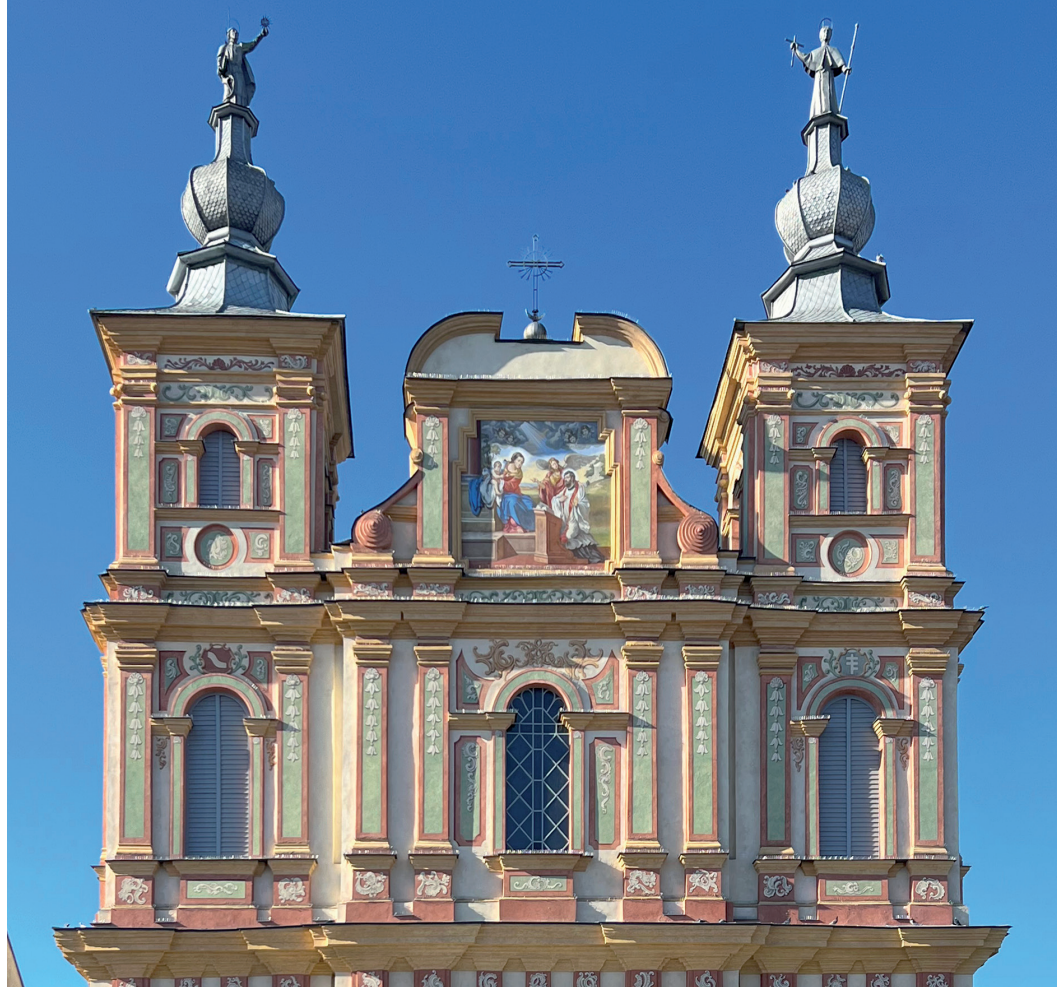
Elewacja frontowa
kościół, końcowy etap
prac. Fot. M. Filip, 2022

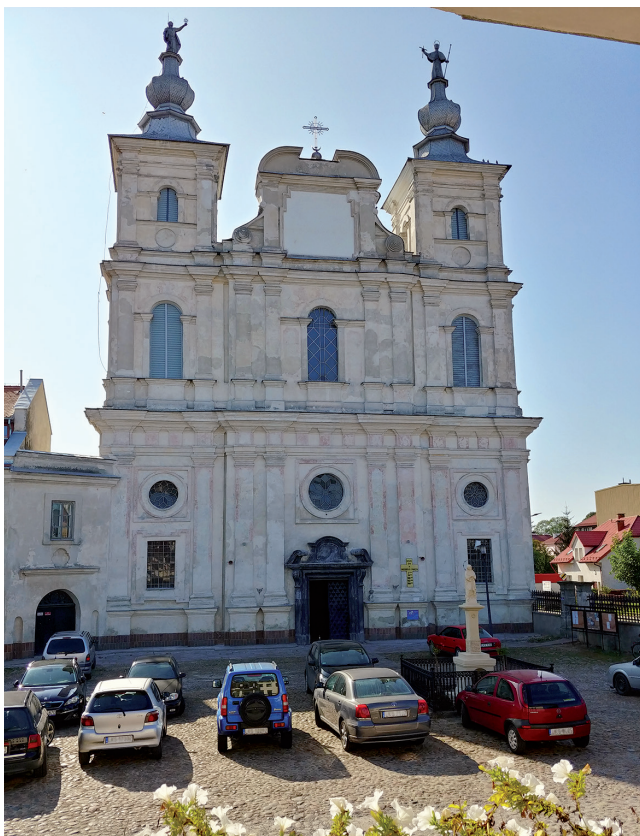
Kościół pw. św. Franciszka w Krasnymstawie, widok po usunięciu wtórnych tynków, przed konserwacją. Fot. M. Filip, 2021

monochromatycznej warstwy malarskiej na elewacji frontowej i wieżach. Po rozpoczęciu prac okazało się, że pod warstwą wtórnych tynków zachowały się wysokiej klasy polichromie, których autentyczność potwierdziły badania konserwatorskie. W oparciu o wyniki badań opracowano szczegółowy program prac konserwatorskich, uwzględniający aktualny stan zachowania i budowę technologiczną dekoracji. Z uwagi na skalę przedsięwzięcia remont został podzielony na kilka etapów, obejmujący także elewacje boczne oraz późnobarokowy portal. Największym wyzwaniem koncepcyjnym i technologicznym był początkowy etap prac przy elewacji frontowej i bokach wież. Po wykonaniu konserwacji technicznej obejmującej dezynfekcję oraz uzupełnienie ubytków, opracowana została komputerowa (fotograficzna) aranżacja kolorystyczna elewacji na podstawie zdjęć odkrytych polichromii przed konserwacją oraz wykonanych badań, obejmująca również scenę w szczycie fasady. Projekty aranżacji kolorystycznej wykonano w kilku wariantach o różnym nasyceniu i temperaturze barw, uwzględniających wszystkie zachowane na elewacjach ornamenty oraz nieistniejące malowidło w zwieńczeniu. W pracach koncepcyjnych czynny udział brali przedstawiciele Wojewódzkiego Urzędu Ochrony Zabytków z delegatury w Chełmie, a także księża z parafii – ks. proboszcz Jarosław Wójcik oraz ks. rezydent Henryk Kapica. W wyniku analizy heraldycznej zachowanych fragmentów zidentyfikowano nieczytelny herb na elewacji frontowej. Ustalono, że odkrytym na lewej wieży herbem Szreniawa bez krzyża posługiwała się

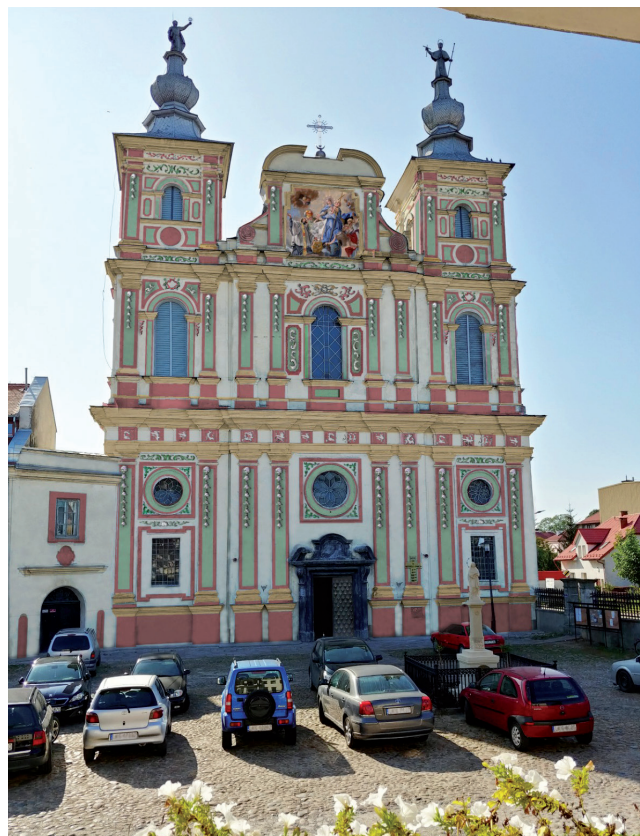
Projekt aranżacji kolorystycznej elewacji, Bernardeta Popek-Olszowa, 2021

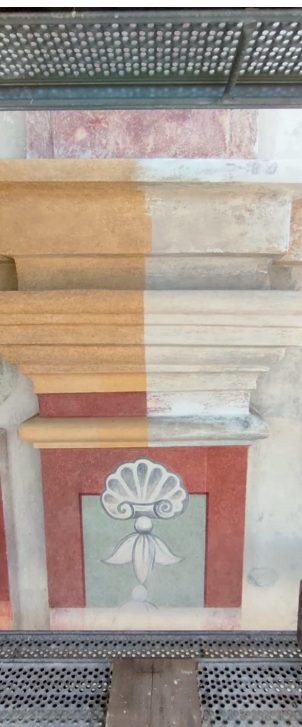
Próby scalania kolorystycznego polichromii. Fot. M. Filip, 2021

Artysta musiał tak zakomponować obraz, aby przewidzieć skrótów perspektywiczne i zniwelować złudzenia optyczne odbiorcy patrzącego z dołu. Praca przy wykonywaniu kompozycji figuralnych z poziomu rusztowania, bez możliwości odejścia od obrazu i obiektywnej oceny z odległości, wymagała od artysty dużej wyobraźni przestrzennej. Najwięcej oryginalnych fragmentów polichromii zachowało się w dolnej części fasady, gdzie prace miały charakter scalający, natomiast w górnych częściach dekoracje były częściowo rekonstruowane. Ubytki w większości partii fasady uzupełniono znakiem graficznym – kropką, natomiast na pozostałych fragmentach posługiwano się plamą scalającą. Konserwatorzy starali się, aby docelowy efekt estetyczny balansował pomiędzy konserwacją zachowawczą oryginalnych fragmentów polichromii, a wyobrażeniem pierwotnej, żywej kolorystyki zachowanej w nielicznych partiach odsłoniętej dekoracji. Do scalania kolorystycznego użyto suchych pigmentów mineralnych oraz spoiwa mineralnego na bazie krzemianu.

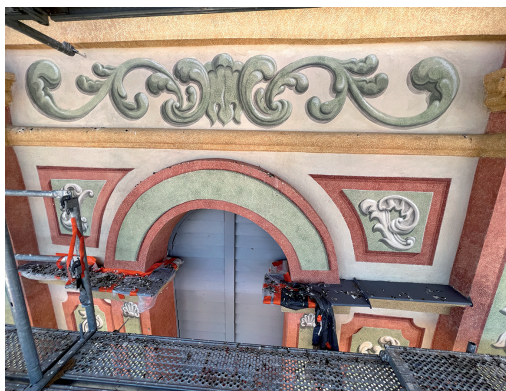
Dekoracja malarska elewacji w trakcie scalania kolorystycznego. Fot. M. Filip, 2021

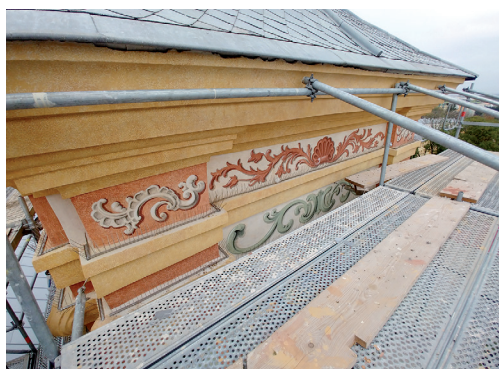
Dekoracja malarska elewacji w trakcie scalania kolorystycznego. Fot. M. Filip, 2021

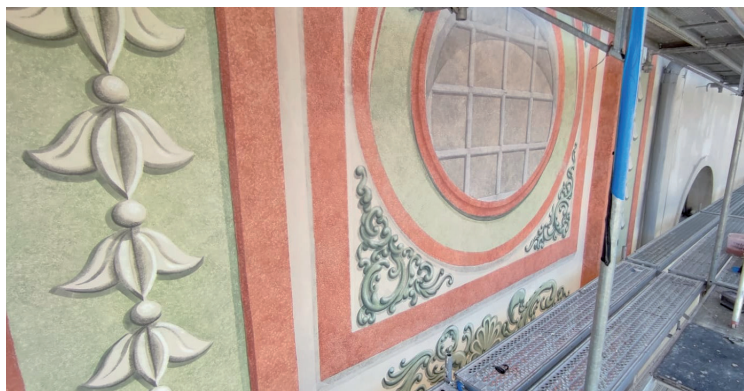
Dekoracja malarska elewacji w trakcie scalania kolorystycznego. Fot. M. Filip, 2021

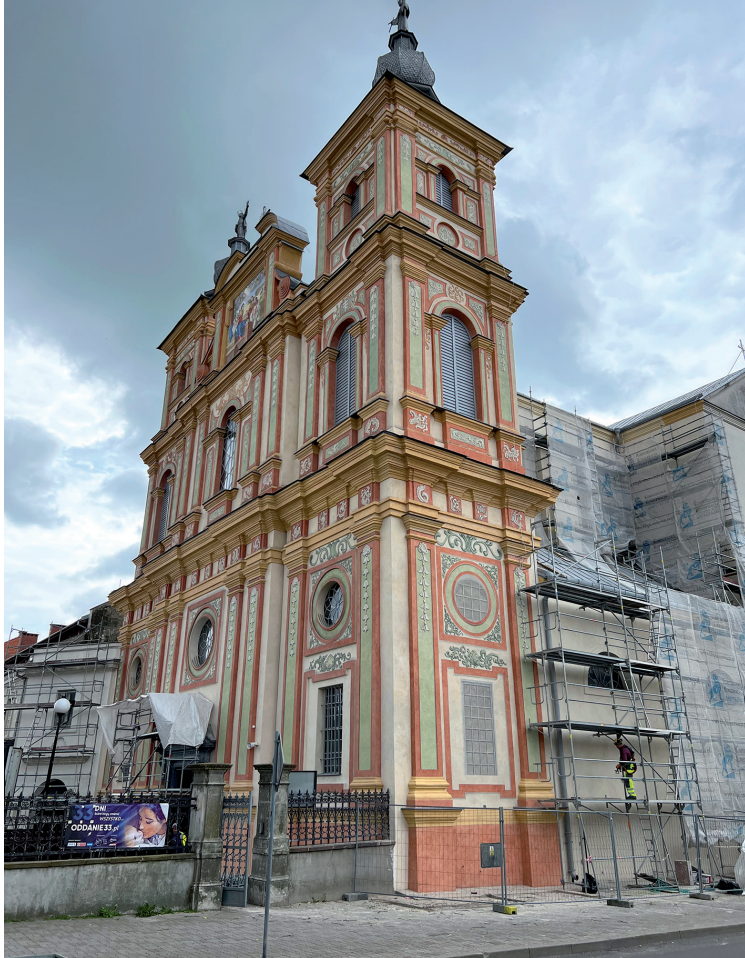
Elewacje kościoła,
końcowy etap prac.
Fot. M. Filip, 2022

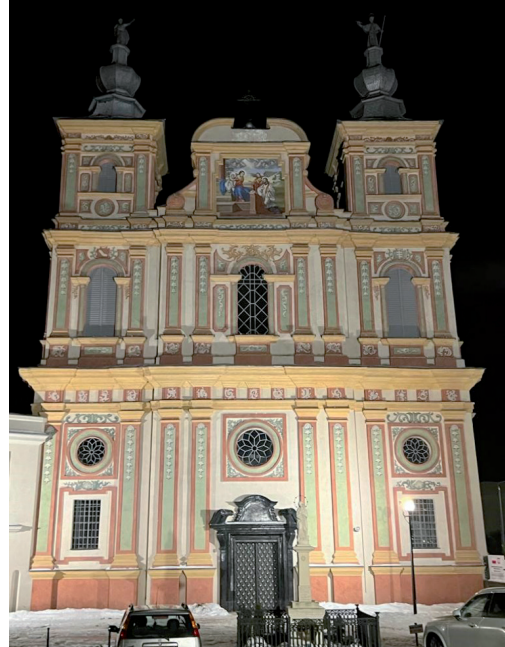
Elewacja frontowa kościoła po konserwacji, widok nocny.
Fot. M. Filip, 2022

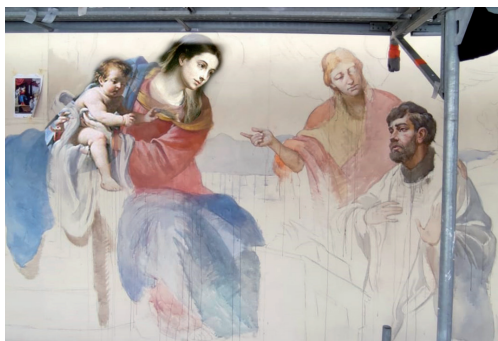
Luźna wizualizacja komputerowa obrazu w zwieńczeniu (jedna z wielu), Bernardeta Popek-Olszowa, 2021

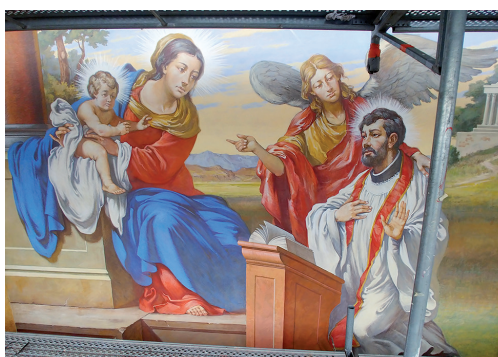
Obraz w zwieńczeniu fasady w trakcie prac. Fot. M. Filip, 2021

widocznych lub w takich, w których z różnych względów nie mogły one powstać. Dekoracja malarska fasady została wykonana w technice mokrego fresku, a wykończona w technice fresku suchego, na co wskazuje fakt miejscowo zachowanych wgłębnych zarysowań kompozycji, odcisniętych lub wydrapanych w mokrej zaprawie oraz żywa kolorystyka. W trakcie prac natrafiono także na ciekawe z punktu konserwatorskiego fragmenty, które po analizach kolorystyki i sposobu malowania uznano za poprawki autorskie. Szczególnego postępowania konserwatorskiego wymagało odtworzenie pierwotnie znajdującego się w polu zwieńczenia malowidła św. Franciszka Ksawerego. Jego obecność w tym miejscu potwierdziły wyniki przeprowadzonych badań archiwalnych, zebrane fotografie oraz ryciny udostępnione dzięki uprzejmości WUOZ Delegatura w Chełmie. Szczegółowe rozczytanie sceny pola szczytu było możliwe również dzięki zaangażowaniu pracowników Muzeum Regionalnego w Krasnymstawie, którzy odnaleźli wizerunek elewacji kościoła na ekspozycyonalnym w muzeum sztandarze cechowym z drugiej połowy XIX wieku. Rekonstrukcję obrazu w zwieńczeniu poprzedziły liczne analizy posiadanego materiału ikonograficznego, a następnie wykonanie koncepcji projektowej samego obrazu w zwieńczeniu. Na wstępnym etapie wykonano komputerowe wizualizacje przedstawienia, które były przedmiotem wielu konsultacji i ustaleń komisyjnych, a także stanowiły podstawę do opracowania ostatecznego projektu, który wykonał artysta malarz Timur Karim, autor docelowej kompozycji malarskiej. Dodatkowym utrudnieniem w pracach projektowych, a później wykonawczych była lokalizacja malowidła w szczycie zwieńczenia na dużej wysokości.

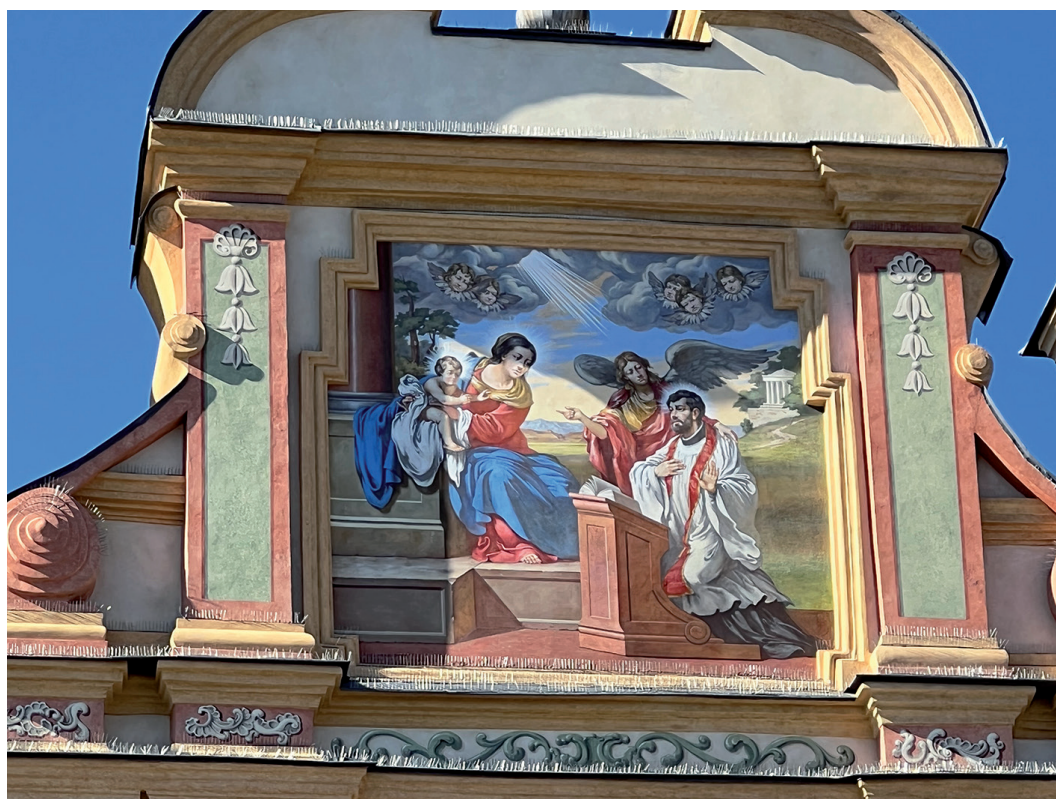
Obraz w zwieńczeniu fasady po konserwacji. Fot. M. Filip, 2021
