Zastosowanie technologii Remmers w konserwacji malowideł ściennych kościoła franciszkanów w Przemyślu

Historia konserwacji malowideł ściennych kościoła pw. św. Marii Magdaleny w Przemyślu

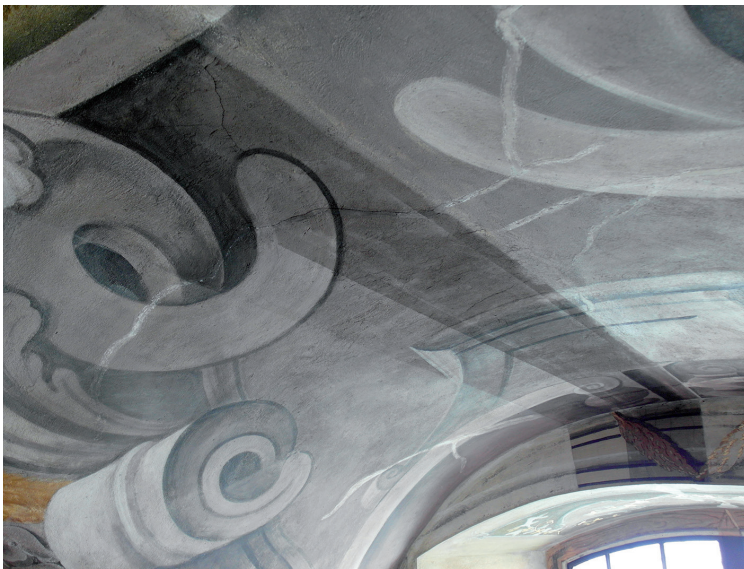
Fot. 1. Fragment polichromii wewnątrz kościoła podczas wykonywania prób oczyszczania

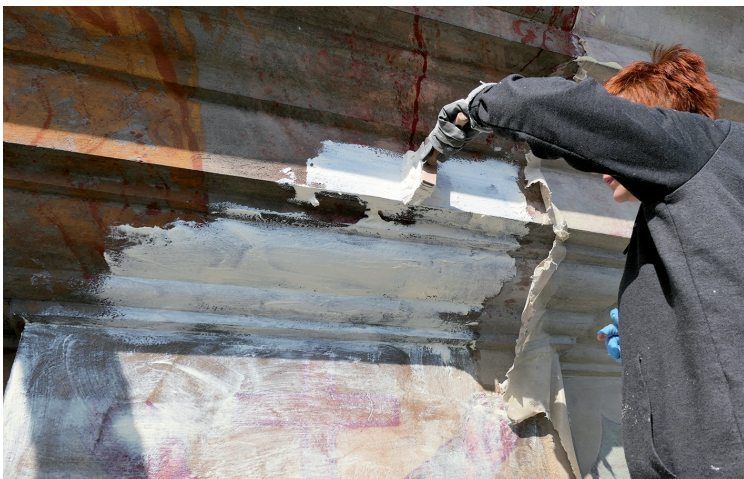
Fot. 2. Nakładanie pędzlem pasty lateksowej Remmers Arte Mundit na fragmencie elewacji

Charakter nawarstwień na powierzchni malowideł ściennych na elewacjach zewnętrznych i wewnątrz kościoła franciszkanów w Przemyślu był odmienny. Na zewnątrz były to nawarstwienia typu atmosferycznego, spoiwa i powłoki malarskie użyte podczas wcześniejszych prac konserwatorskich. Zadaniem, które postawili sobie konserwatorzy z firmy KKZ M. Filip, A. Filip s.c., było znalezienie metod, które byłyby skuteczne w usuwaniu przemalowań i nie powodowały zniszczeń fizycznych w procesie oczyszczania czy też chemicznych, które mogłyby powstawać w wyniku uruchomionych procesów chemicznych. Testowano różne metody, m.in. oczyszczenie na sucho, na mokro, detergentami konserwatorskimi i parownicą. Po usunięciu powierzchniowego zabrudzenia do zdjęcia niedających się usunąć bez użycia agresywnych rozpuszczalników organicznych warstw przemalowań i zabrudzeń pochodzenia atmosferycznego przetestowano pasty lateksowe typu peel-off. Wybrano dwukomponentowy preparat Remmers Arte Mundit, zawierający naturalny lateks, który po wyschnięciu umożliwił oderwanie zabrudzeń i przemalowań wcześniej rozpuszczonych przez substancję aktywną EDTA. Po usunięciu zwulkanizowanego lateksu wraz z warstwą zanieczyszczeń i przemalowań powierzchnię przecierano wilgotną gąbką, aby usunąć pozostałości substancji aktywnej.

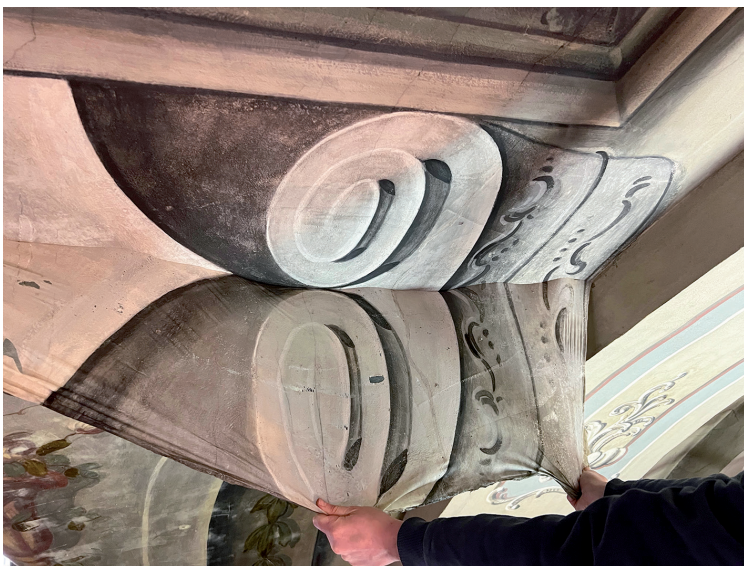
Fot. 3. Ściąganie błony lateksowej z zanieczyszczeniami i przemalowaniem ze sklepienia wewnątrz kościoła

przystąpiono do prób oczyszczania malowideł ściennych wewnątrz kościoła. Wewnątrz były to nawarstwienia o charakterze tłustego kurzu oraz warstwy dwóch faz przemaalowań. Na powierzchniach malowideł wewnątrz kościoła zabrudzenia miały charakter powierzchniowy i nie były związane z powierzchnią aż tak silnie. Przemalowania starano się usuwać metodami niewprowadzającymi dużej ilości wody do tynku. Po usunięciu miękkimi pędzlami i gąbkami wiszab powierzchniowych zanieczyszczeń z barokowych wypraw tynkarskich przystąpiono do prób usuwania przemaalowań pochodzących z co najmniej dwóch wcześniejszych interwencji konserwatorskich. Na ścianach i sklepieniach w miejscach reprezentatywnych dla stanu zachowania przetestowano szereg metod. Jako podstawową metodę usuwania silnie związanych z podłożem zanieczyszczeń oraz przemaalowań wybrano Arte Mundit Eco – jednokomponentowy produkt niezawierający EDTA.

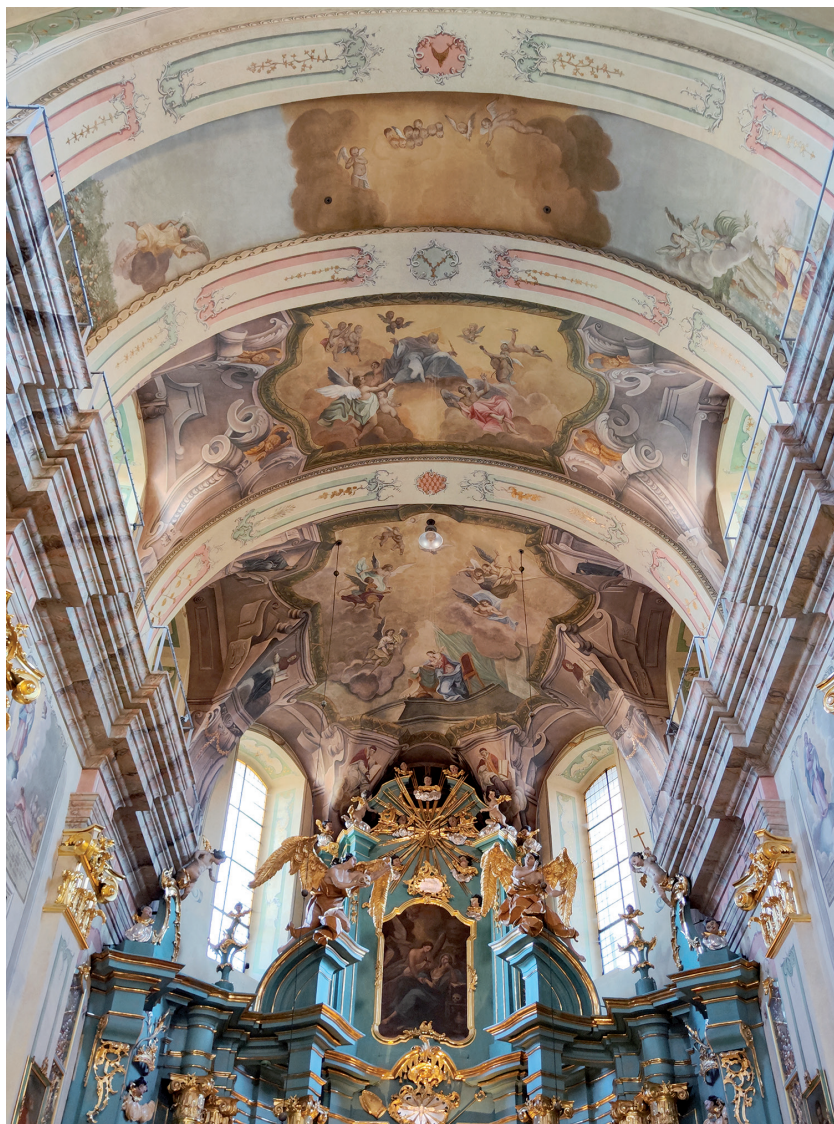
Fot. 4. Wnętrze kościoła franciszkanów po konserwacji
