# Konserwatorski palimpsest aranżacyjny w kamienicy Krauzowskiej w Krakowie

**Odkrycia konserwatorskie i stan zachowania zabytku, versus ich wpływ na aranżacje konserwatorskie wielofazowych wnętrz mieszczańskich przy ul. św. Jana 12 w Krakowie – w siedzibie Towarzystwa Miłośników Historii i Zabytków Krakowa.**

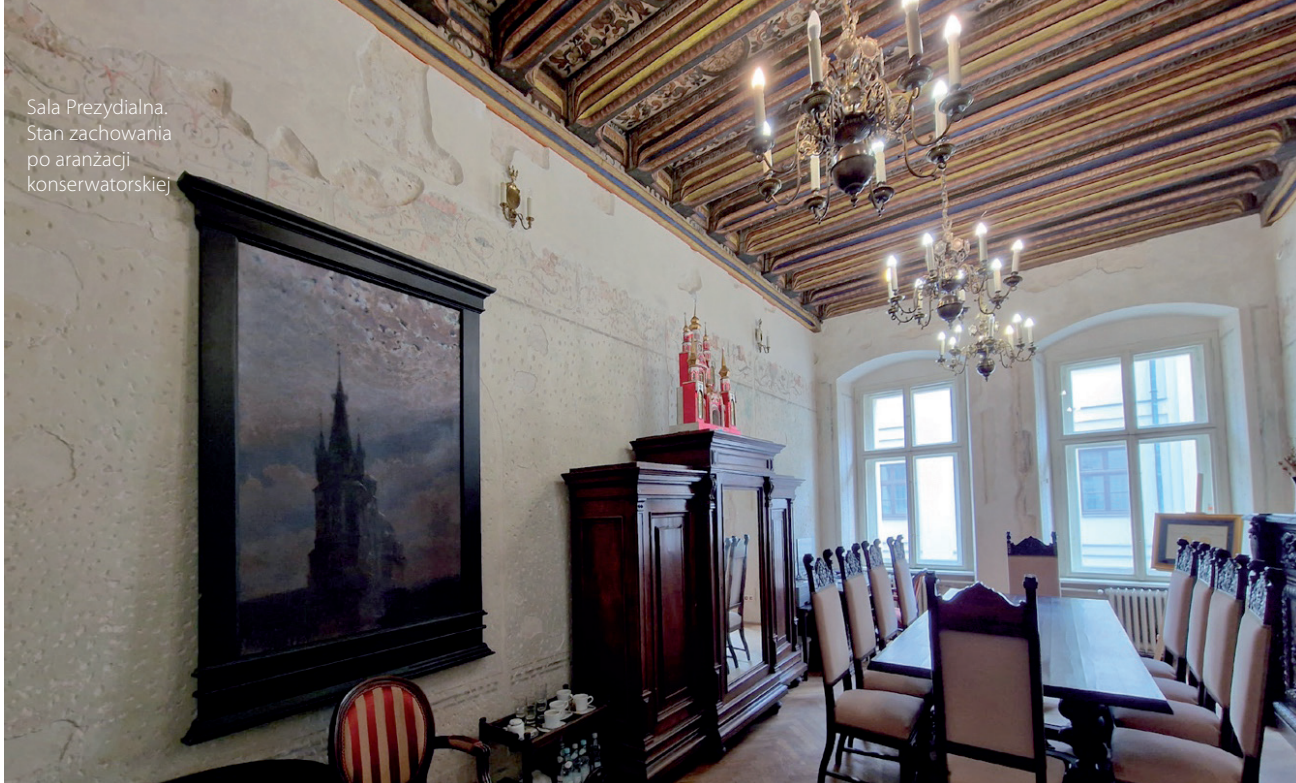
Sala Prezydialna.  
Stan zachowania  
po aranżacji  
konserwatorskiej

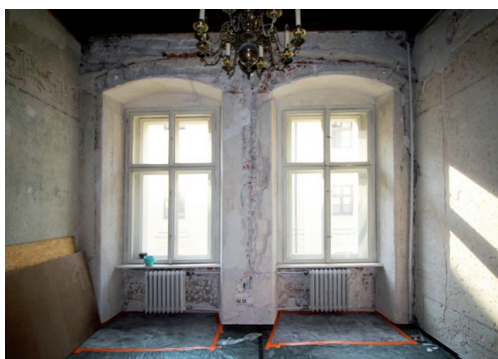
Sala Prezydialna. Kolumna międzyokienna z I fazy odkryta dopiero na etapie poszerzania badań stratygraficznych w trakcie realizacji

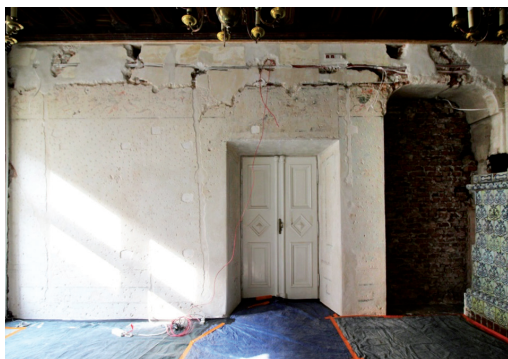
Sala Prezydyjalna w trakcie konserwacji

Odsłonięto ściany spod pozbawionych wartości estetycznych gładkich wymalowań w kolorze białym i pokazano wszystkie warstwy historycznych dekoracji obok siebie, na co pozwalały szczególne okoliczności. Warstwa z końca XVIII w. była stosunkowo dobrze zachowana na całej powierzchni ścian, brakowało jej jedynie sufitu, który już wcześniej w ramach odsłaniania dawnych stropów belkowych został usunięty, warstwa ta była ciekawa dekoracyjnie i z tych dwóch powodów stała się podstawą aranżacji. Powyżej tej

Postanowiono zatem w miejscach, gdzie w badaniach ujawniły się wyseпки tynków z XVII w., pokazać je jako tzw. świadki, a pozostałe zaprawy z okresu PRL pozostawić w ich grubości, tak by ułatwiać zwiedzającym interpretację stratygrafii i uczytelniały następstwo czasu. W ramach tej koncepcji upływ czasu został uznany za „współtwórcę” aranżacji, wraz z niesionymi przez niego zniszczeniami. Działania instalatorów w tej sali stanowią swoiste *memento mori*, mogące być przestrożą dla oglądających – stanowią dowód na to, jakie konsekwencje niesie dokonywanie przekuć w zabytku bez uprzednich badań tego, co znajduje się na ich trasie pod powierzchnią. W tej sali z fazy XVII w. zachował się również relikт rzeźbionej i polichromowanej kolumny międzyokiennej z wapienia oraz ceramicznej posadzki wewnątrz zamurowanej arkady piecowej. Wyeksponowany relikт kolumny stanowił również dowód na to, jak przekształcała się sylweta kamienicy – kiedy, w ramach nowego układu okien i projektowania fasady, kolumna stała się przeszkodą, została częściowo zniszczona. Jest to jednak dowód i na to, że redukcja w minionych epokach stosowana była tylko w zakresie niezbędnym – nie usunięto zatem całkowicie „niemodnej” już kolumny, a jedynie skuto tę część, która swoim rozmiarem przeszkadzała w nowym układzie otworów okiennych, pozostawiając resztę wewnątrz struktury muru. Dzięki takim działaniom, bliskim współczesnemu trendowi o nazwie *no waste*, mamy zachowany zasób elementów zabytkowych. Niestety, ani w okresie PRL-u, ani w okresie transformacji, ani nawet współcześnie w obiektach agresywnie modernizowanych i dostosowywanych do nowych funkcji i norm oraz standardów nie oszczędza się

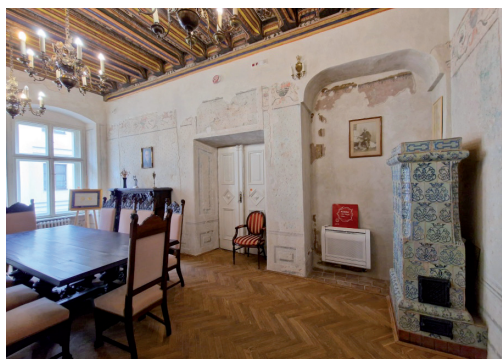
Sala Prezydyjalna.  
Stan zachowania  
po aranżacji  
konserwatorskiej

autentyzmu zrezygnowano nie tylko z pełnego retuszu warstw malarskich, ale i „uspokajania” postrzępionych krawędzi zachowanych relikwów, wyrównywania poziomów zapraw i pełnego uzupełniania ich ubytków. Postawiono też na zwrócenie uwagi na różnice estetyczne wynikające z technologii i dlatego stosowano materiały produkowane wg historycznych receptur. Jakkolwiek, by tworzyć harmonijną całość, wprowadzono delikatne porządkujące uzupełnienia – retusze, tak aby aranżacja nie sprawiała wrażenia, że prace zostały przerwane i pomieszczenie czeka na dalszy ich etap, głównie w obrębie stropu, fryzu, supraport oraz pasów dekoracji ramowej. Wykonywane one zostały naśladowczo, a nie graficznie (nie kropką ani kreską czy *tratteggio*), jednak delikatnie jaśniej, lekkim laserunkiem, który wprawnemu oku specjalisty pozwala na odróżnienie retuszu od warstw oryginalnych. Zastosowano zgodnie z doktryną technologii odwracalne, pozwalające w przyszłości zawsze zmienić styl aranżacji w sposób niegroźny i nieniszczący dla zabytku.

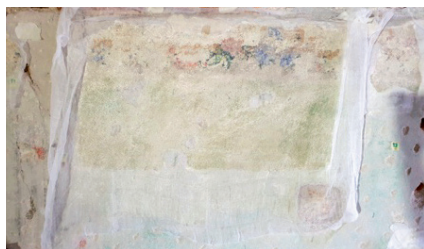
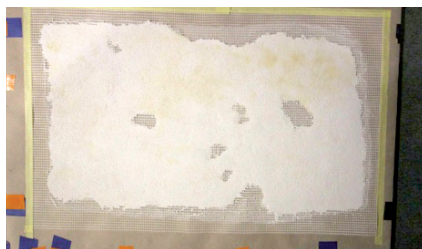
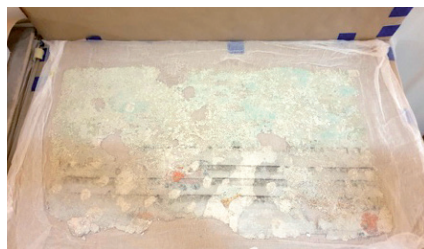
Transfery XIX w. malowideł ściennych przysłaniających wcześniejsze dekoracje malarskie

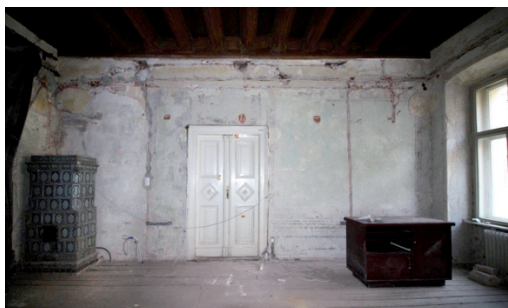
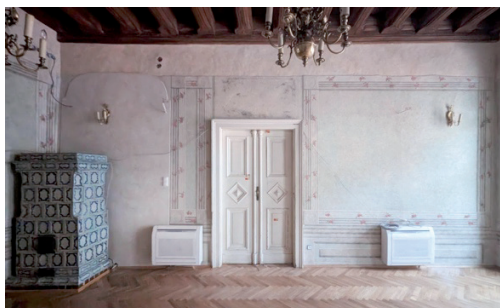
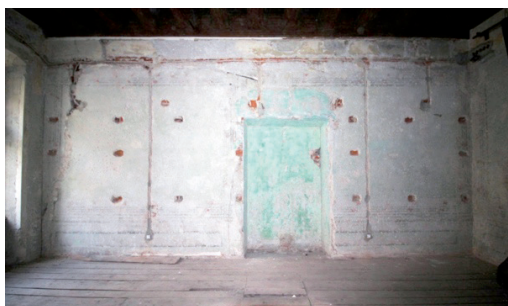
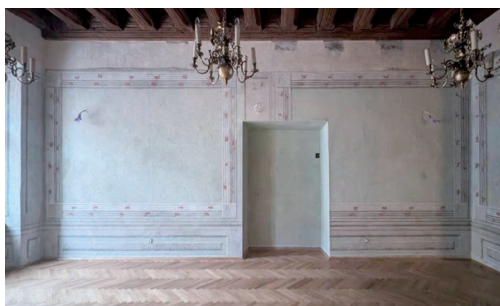
Sala Plenarna. Stan zachowania w trakcie i po konserwacji

W obu częściach Sali Plenarnej – wschodniej i zachodniej – znajduje się niepolichromowany drewniany strop belkowy, który uzupełniono w spękaniach masą sztucznego drewna w sposób naśladowczy, z rytowaniem w uzupełnieniach faktury i malowaniem słojów metodą fladrowania.

Na powierzchni arkady dzielącej salę na część wschodnią i zachodnią zachowane były relikty polichromii XIX-wiecznej i te zostały pozostawione jako świadki, podobnie jak w Sali Prezydyjnej, ale bez transferowania i z delikatnym retuszem w obrębie reliktu bez rekonstruowania. Pozostałe zachowane fragmenty polichromii z XIX w. zostały stransferowane i czekają na stosowny moment, by je umieścić na „plecach” wnęki powstałej po zamurowaniu arkady piecowej.

obiekty również zastosowano materiały KEIM – do gruntowania nowych tynków wapiennych środek gruntujący Soliprim, będący mieszaną zol i hydrozol krzemianowego, a następnie laserunkowe krzemianowe farby KEIM Restauro-Lasur, rozcieńczane dedykowaną fiksatywą i dające efekt miękkiej, jakby aksamitnej, matowej powierzchni, owianej mgiełką koloru i jednocześnie bardzo trwałej, elektrostatycznej i niepalnej.

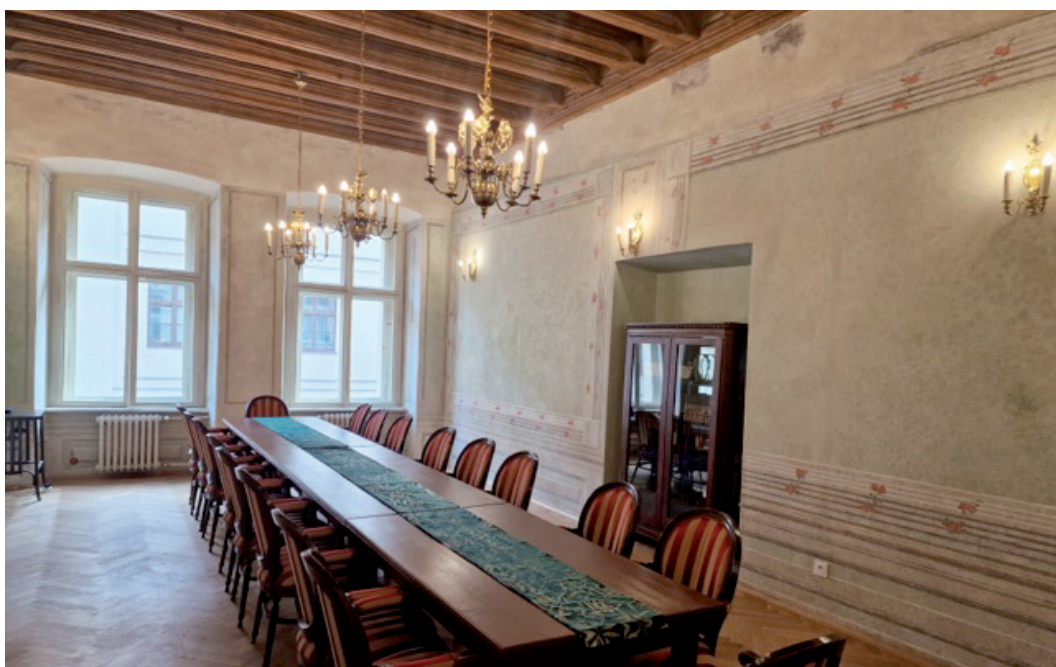
Sala Plenarna. Stan zachowania po aranżacji konserwatorskiej
