# Zastosowanie technologii Remmers w konserwacji pomnika 15 Pułku Ułanów w Poznaniu

## Historia powstania pomnika i jego rekonstrukcji

**Obiekt:** Pomnik 15 Pułku Ułanów Poznańskich

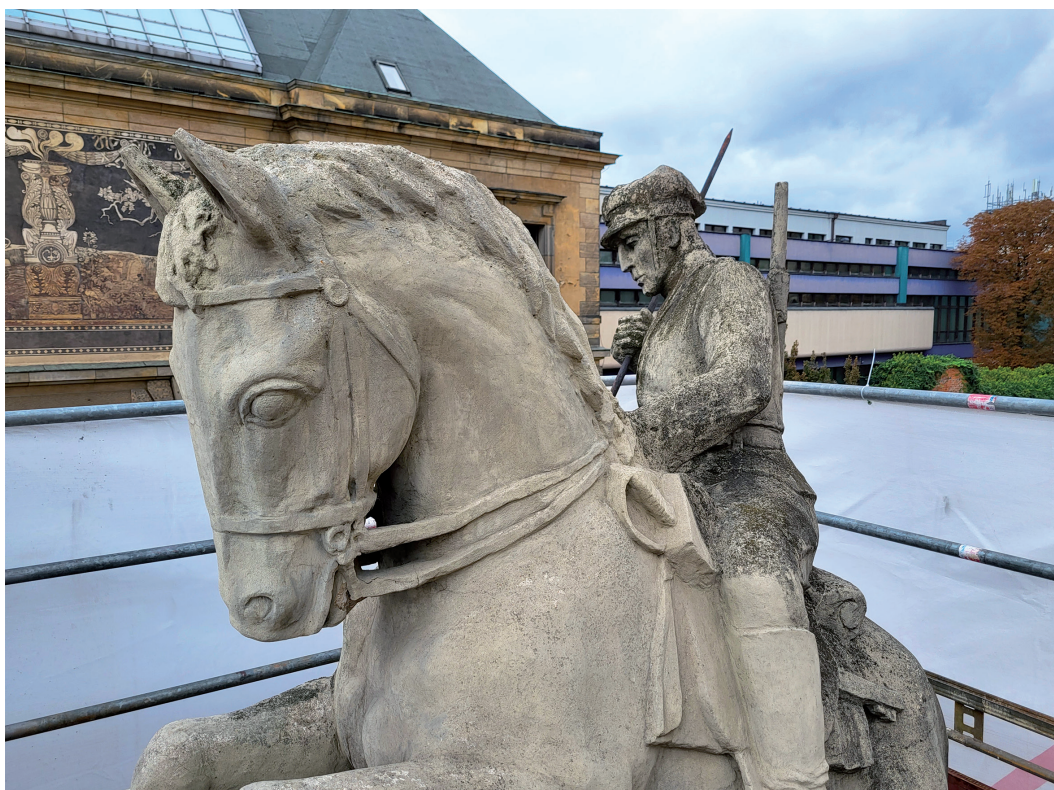
Fot. 2. Postać ułana na koniu podczas prac konserwatorskich

Wykonany ze sztucznego kamienia posąg jeźdźca na koniu i smoka wymagał lokalnych napraw ubytków i wypełnienia rys. Iniekcje rys wykonano dwukomponentową suspensją mineralno-akrylową Remmers ICS 2K. Ubytki w rzeźbach wypełniono szybkosprawną zaprawą renowacyjną do betonu architektonicznego Remmers Betofix RM.

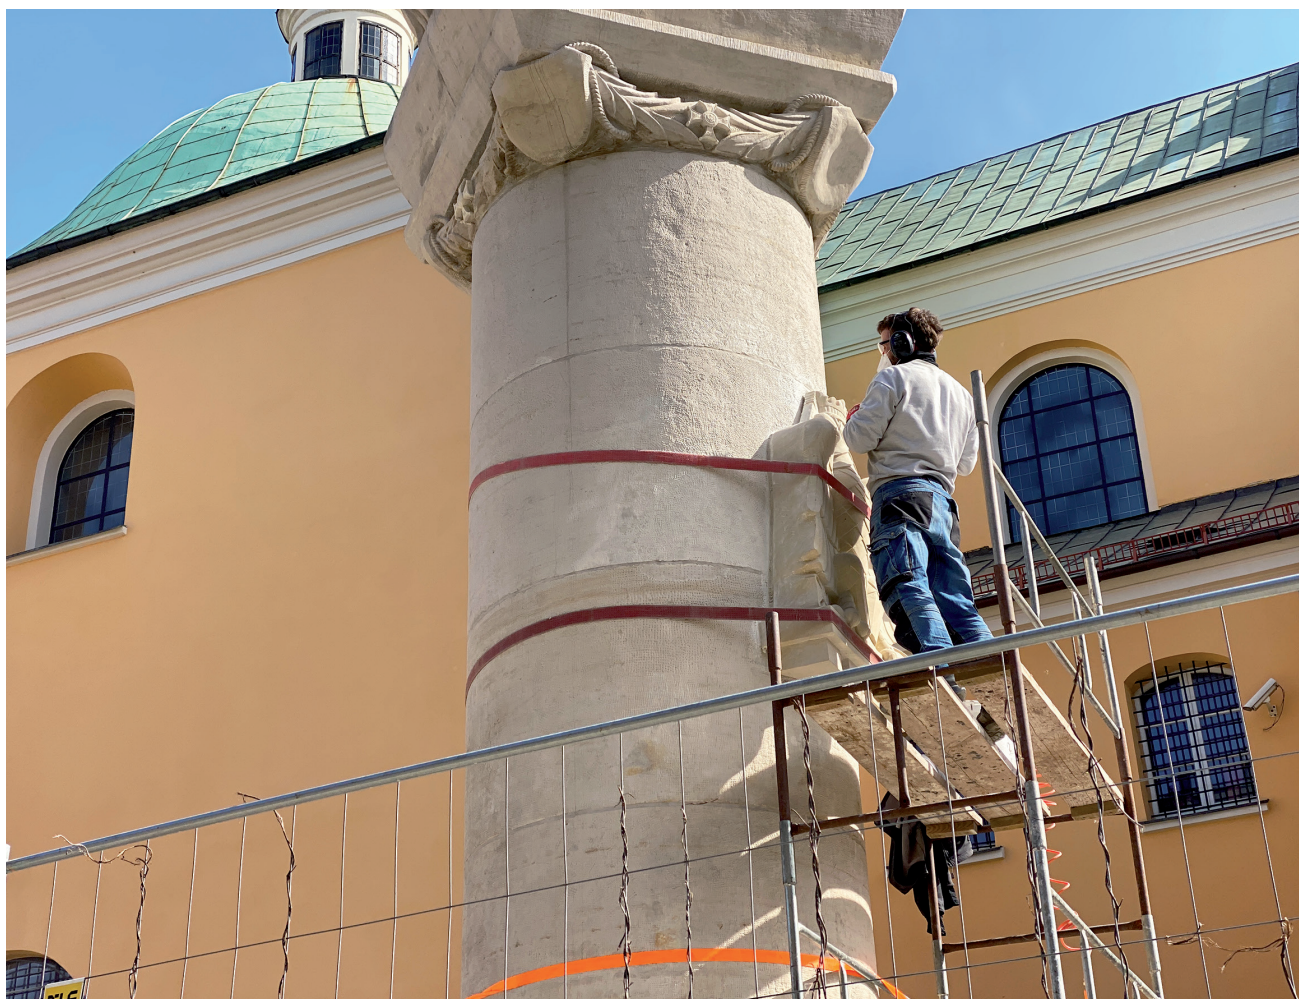
Fot. 3. Odkuwanie  
w piaskowcu repliki orła

w 1939 roku. Podczas rekonstrukcji pomnika w latach 80. XX wieku rzeźby ułana na koniu oraz orła odlano z barwionej w masie zaprawy mineralnej o spoiwie cementowym. W trakcie ostatniej konserwacji w latach 2023–2024 rzeźbę orła wykonano powtórnie z piaskowca w formie zrekonstruowanej na podstawie zdjęcia archiwalnego. Z tego samego rodzaju kamienia wykonano nową górną okładzinę postumentu i płytę z inskrypcją. Krzyże Virtuti Militari zrekonstruowano, wykorzystując do tego płynną zaprawę w kolorze piaskowca – Remmers RM GF.

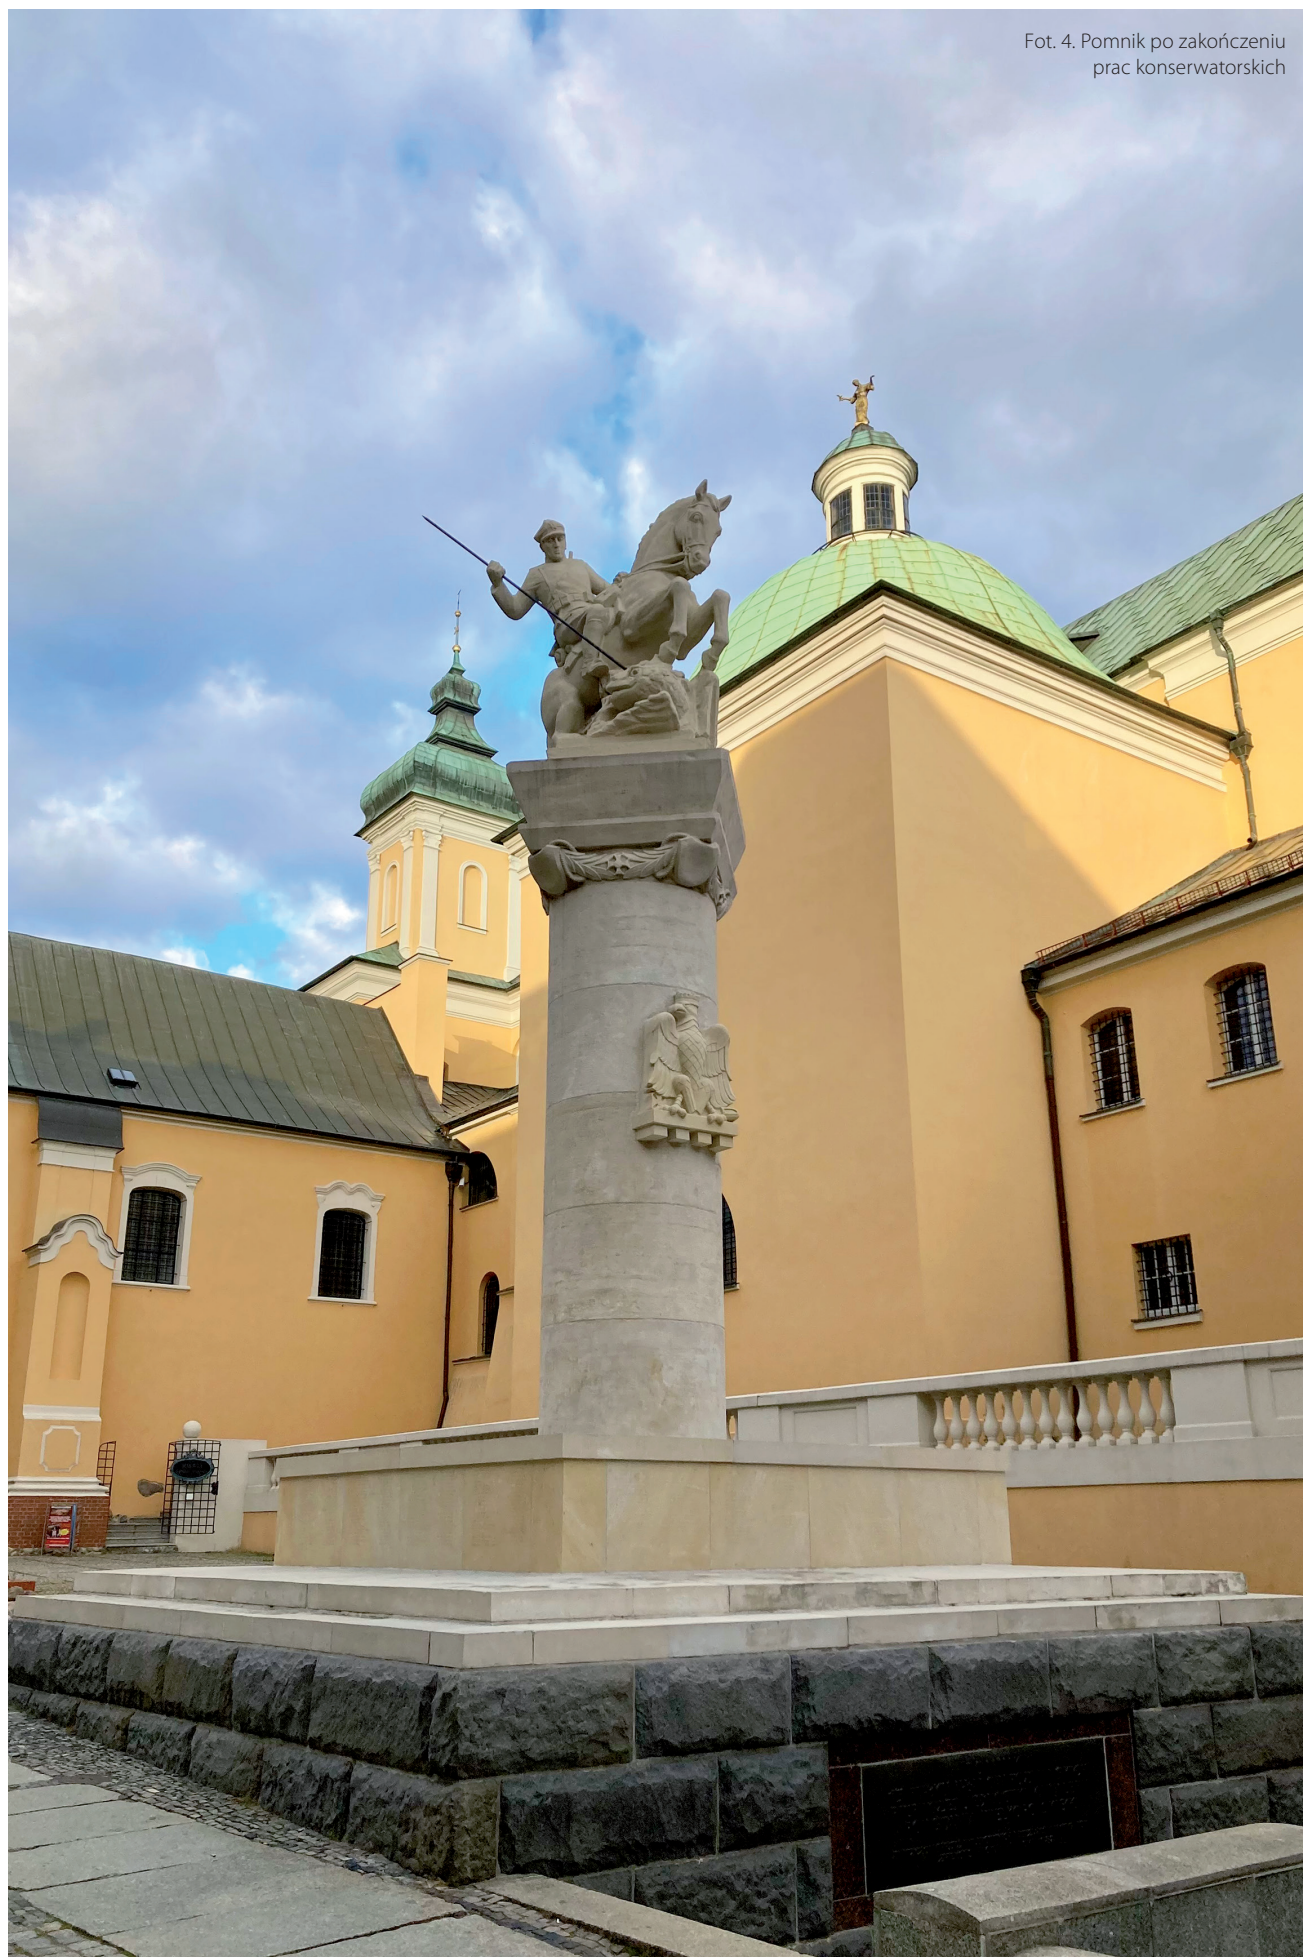
Fot. 4. Pomnik po zakończeniu  
prac konserwatorskich
