Multipor: alternatywa czy ratunek?

Przykład zastosowania wewnętrznej warstwy ocieplenia

Obiekty zabytkowe a ocieplenie Multiporem

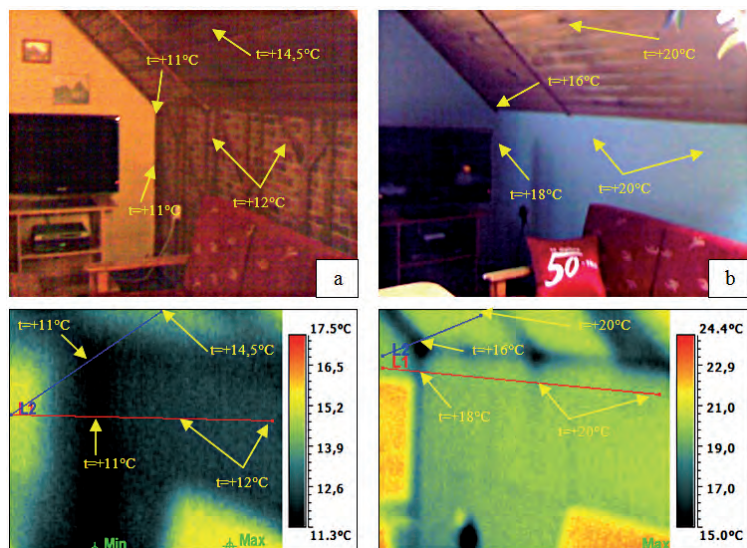
Rys. 3. Pola rozkładu temperatur na wewnętrznych powierzchniach ścian:

a) przed ociepleniem, b) po dociepleniu od strony wewnętrznej.

Wyniki tych badań zamieszczono powyżej, w postaci graficznej. Wskazały one na wyraźną poprawę parametrów ocieplonych od środka ścian, bez skutków ubocznych, tj. zawilgoceń, odbarwień, jak również nieprzyjemnego zapachu. Pomierzona temperatura naroża (3D, styk ścian i dachu) wyniosła ok. +16°C i była o ok. 5°C wyższa niż ta w okresie przed ociepleniem (przy zbliżonych warunkach pogodowych). Temperatura wewnętrznej powierzchni ściany kolankowej kształtowała się na poziomie +20°C (rys. 3b) i była wyższa o ok. 8 °C od pomierzonej w tym samym miejscu, w okresie przed ociepleniem (rys. 3a). Nastąpiła tu wyraźna poprawa mikroklimatu, chociaż nie wyeliminowano jeszcze pozostałych mankamentów, powodujących dalsze straty ciepła przez warstwy dachu. Na rys. 3a i 3b (część termowizyjna) wyraźnie widoczne są liniowe mostki termiczne, odznaczające się w miejscach lokalizacji krokwi. Grubość wełny mineralnej ułożonej pomiędzy krokiewiami jest tu równa ich wysokości i wynosi 15 cm, co generuje 3,5-krotnie wyższe straty ciepła w stosunku do powierzchni ocieplonych wyłącznie wełną. Lokal ten stał się przedmiotem badań na przestrzeni czterech sezonów grzewczych: 2010/2011, 2011/2012, 2012/2013 i 2013/2014. Badania oraz przeprowadzone obserwacje, poparte wynikami obliczeń symulacyjnych, wskazały na skuteczność zastosowanej metody w zakresie ograniczania strat ciepła i podwyższenia komfortu użytkowego w lokalu, nawet przy tak niewielkiej grubości warstwy termoizolacyjnej. W minionym okresie obserwacji przegród zewnętrznych (praktycznie cztery sezony zimowe) nie stwierdzono tu zjawiska wskazującego na trwałe gromadzenie się wilgoci w strefach międzywarstwowych ścian, jak również występowania czynników szkodliwych dla zdrowia, takich jak grzyby pleśniowe.

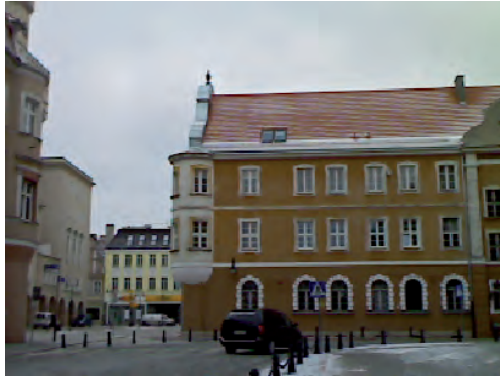
Rys. 4. Przykładowa lokalizacja strat ciepła w obiektach starszych (zabytkowych) i propozycja ich minimalizowania:

a) widok elewacji zachodniej budynku
