Tynki barwione w masie Optosan na przykładach zabytkowych elewacji w Poznaniu

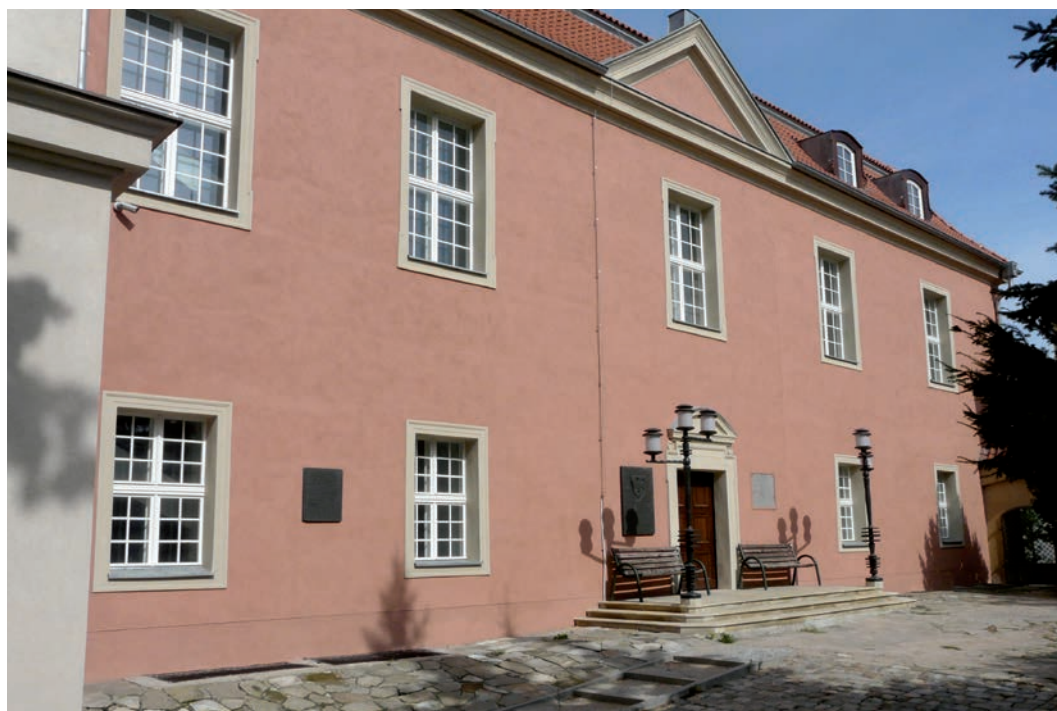
Elewacja budynku
Raczyńskiego
zrekonstruowana
w tynkach barwionych
w masie Optosan
TrassFeinputz.

Muzeum Sztuk Użytkowych, Oddział Muzeum Narodowego. Budynek wznosił Kazimierz Raczyński w 1783 roku na zachowanych murach dawnego zamku z XIII i XIV wieku. Niestety uległ zniszczeniu podczas wojny w 1945 roku. W latach 1955–1965 odbudowano jedynie gmach Raczyńskiego. W ostatnich latach zrekonstruowano cały kompleks zamkowy, w skład którego wchodzi budynek muzeum. Renowację elewacji prowadzono w 2013 roku i zdecydowano się na jej wykończenie tynkiem barwionym w masie w technice zacieranej na gładko. Do tego celu po wielu próbach kolorystycznych firma Huggard-Optolith przygotowała fabryczny wapienno-trassowy tynk końcowy Optosan TrassFeinputz w ciemnoczerwonym kolorze. Ten trudny kolor na dużej powierzchni bez podziałów, przy technice bardzo wrażliwej na warunki atmosferyczne powodował, iż przy nakładaniu tynku

zostawały charakterystyczne ślady narzędzi po zacieraniu tzw. „dniówki”. Dlatego po wykonaniu prac tynkarskich dodatkowo nałożono laserunki scalające farbami w tym samym kolorze. W efekcie uzyskano jednolitą, ale żywą kolorystycznie elewację.

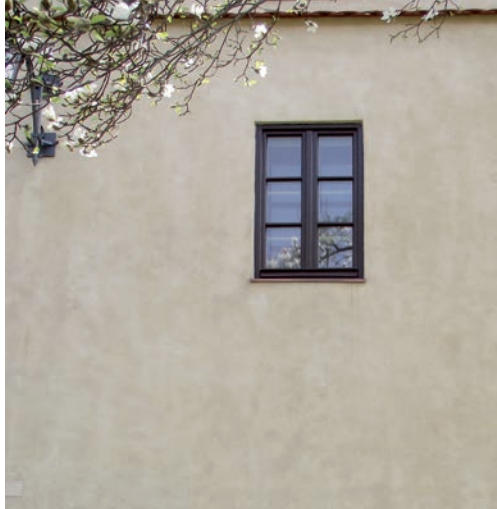
Zbliżenie elewacji Muzeum Archeologicznego w Krakowie. Powierzchnia tynku barwionego zacieranego na gładko. Widoczne charakterystyczne dla tej techniki „chmurki” – pozostawione ślady pracy narzędzi tynkarskich.

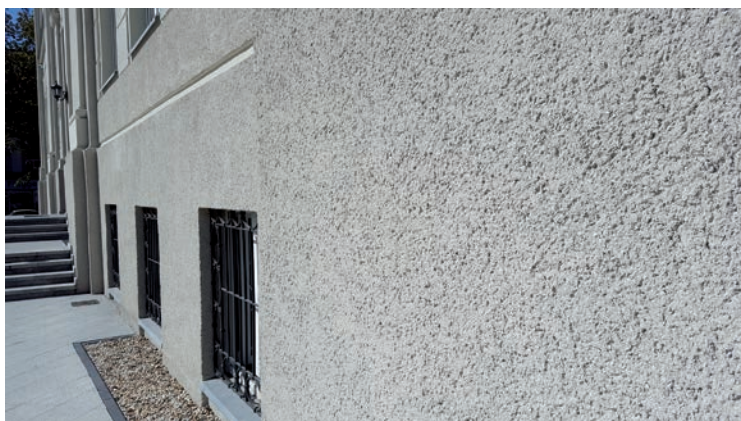
Zbliżenie cokołu elewacji gimnazjum. Charakterystyczna ostroziarnista struktura tynku. Dzięki „cyklinowaniu” powierzchni uzyskano równą, jednolitą strukturę bez przebarwień i śladów narzędzi.

Drugim przykładem jest znacznie młodszy budynek Publicznego Gimnazjum Katolickiego im. Św. Stanisława Kostki przy ul. Głogowskiej 92. Wybudowano go w 1926 roku z inicjatywy ks. Piotrowskiego. Tu także zdecydowano się na wykończenie elewacji w tynkach barwionych, ale zastosowano technologię tynków cyklinowanych. Przy tynkach zacieranych ich grubość sięga zaledwie kilku milimetrów, tymczasem cyklina to wyprawa mająca nawet ok. 2 cm. Tutaj efekt końcowy uzyskiwany jest nie przez zatarcie, ale zdrapywanie – „cyklinowanie” grubej warstwy wyprawy przy użyciu specjalnego skrobaka, najczęściej deszczółki drewnianej nabitej gwoździami. Cyklinowanie powoduje wyłuskiwanie poszczególnych ziaren z powierzchni zaprawy. Dzięki temu uzyskuje się przestrzenną, bardzo ostrą strukturę. W pracach przy gimnazjum wykorzystano specjalnie przygotowaną w kolorze i uziarnieniu wyprawę Optosan KratzPutz. Technologia jest stosunkowo młoda i należy do grupy tynków szlachetnych, ale jest jedną z najbardziej trwałych i odpornych technik elewacyjnych. Jeśli doda się jeszcze możliwość modyfikacji wypraw błyszczącymi w słońcu łuskami miki, to otrzymujemy niezwykle efektowny efekt dekoracyjny. Obie elewacje są przykładem, iż kolorystyka i faktura elewacji zabytkowej winna być traktowana bardzo indywidualnie. Z kolei uzyskane efekty są dowodem, że i dzisiaj można, wykorzystując współcześnie produkowane

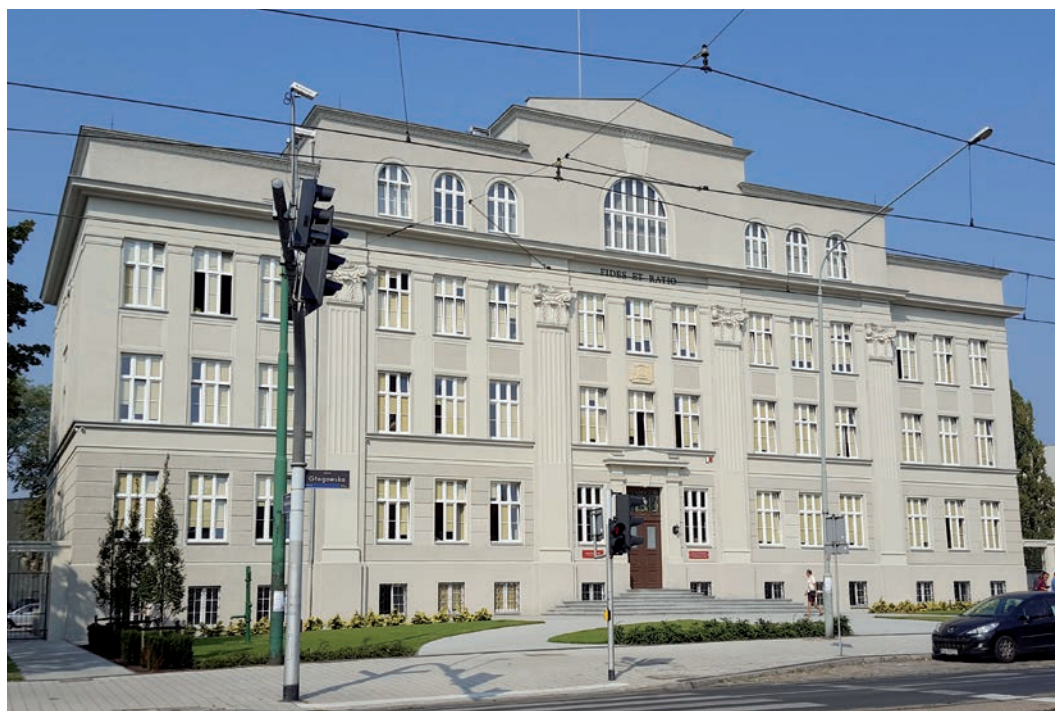
Publiczne Gimnazjum im. Św. Stanisława Kostki – elewacja główna po pracach renowacyjnych z użyciem wypraw tynkarskich Optosan KratzPutz.
