Remont elewacji zabytkowej kamienicy

W 2014 roku przeprowadzono remont elewacji zabytkowej kamienicy, zlokalizowanej we Wrocławiu, na rogu ulic Wita Stwosza oraz Biskupiej. Renowacji poddano elewację północną oraz wschodnią, które formą nawiązują do pałacu miejskiego.

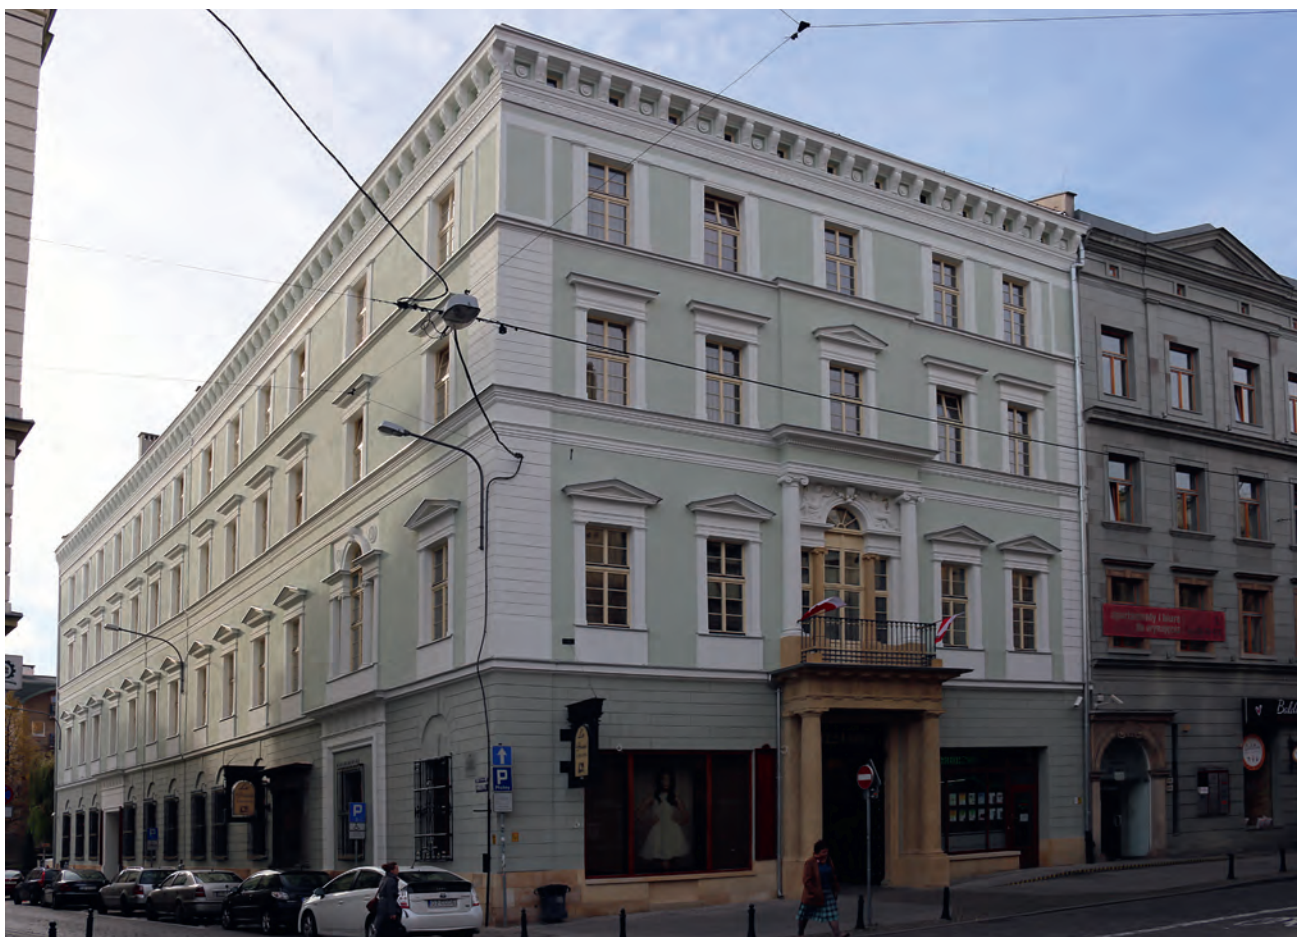
Zabytkowa kamienica po renowacji.

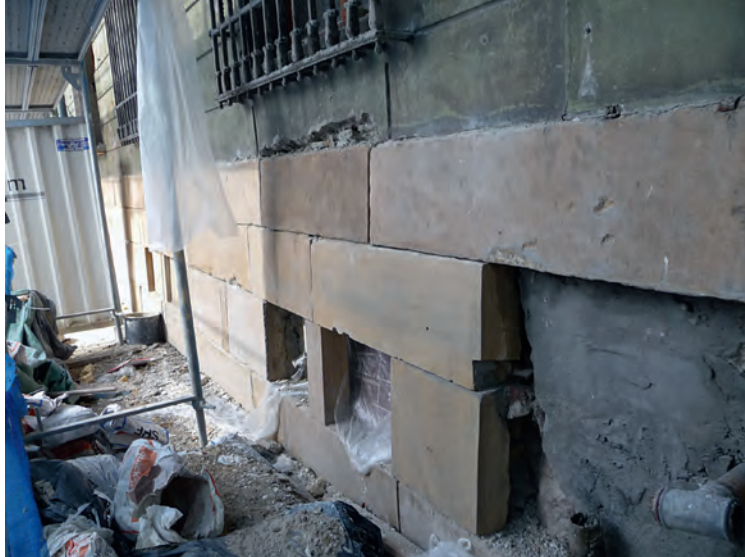
Cokół z piaskowca podczas renowacji.

Detale z piaskowca starannie oczyszczono, usunięto pył, sadzę oraz nawarstwienia i naloty. Piaskowiec czyszczono przez zmywanie wodą pod ciśnieniem. Stare powłoki malarskie usunięto przez młoteczkowanie. Niewielkie ubytki w piaskowcu zostały uzupełnione **Zaprawą P 250**. Na koniec detale z piaskowca zostały zahydrofobizowane za pomocą wodnego roztworu Środka impregnującego IWA.

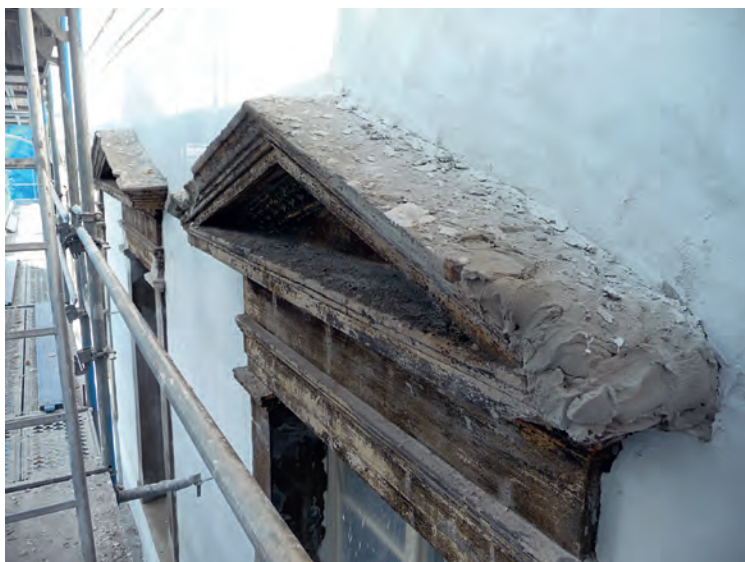
Detale architektoniczne podczas renowacji.

W kolejnym etapie prac wykonawca przystąpił do naprawy i odtwarzania detali architektonicznych, które wcześniej zdobiły elewację zabytkowej kamienicy. Stan techniczny elementów architektonicznych wykonywanych w technologii tynkarskiej był zły, prace rozpoczęto więc od usunięcia skorodowanych gzymsów oraz opasek okiennych. Następnie wykonano tzw. obrzutkę z **zaprawy SAN-V**, produkowanej na bazie cementu odpornego na korozję siarczanową. Po związaniu obrzutki narzucono na podłoże pierwszą warstwę zaprawy **Stuckoplan SGS grob** o uziarnieniu od 0 do 2,0 mm. Za pomocą wcześniej przygotowanego wzornika przesuwanego po prowadnicach odtworzono kształty gzymsów. W jednym cyklu roboczym nakładano warstwę zaprawy o grubości ok. 30 mm. Po związaniu warstwy podkładowej nakładano kolejną

warstwę zaprawy. Po odtworzeniu wstępnego kształtu gzymsu przystąpiono do obróbki końcowej, czyli szpachlowania. Gzymsy zostały przeszpachlowane za pomocą zaprawy szpachlowej **Stuckoplan STW fein** o uziarnieniu od 0 do 0,4 mm.

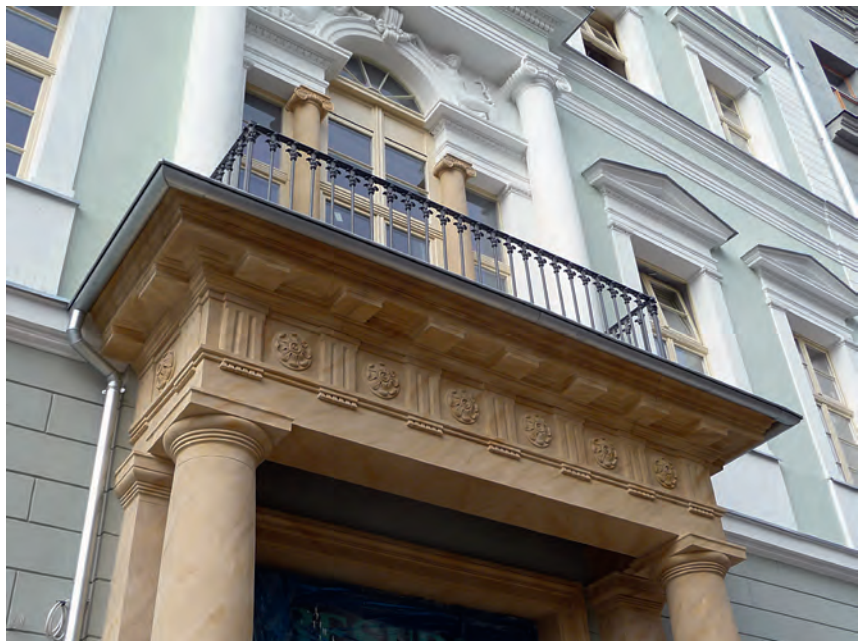
Portal po renowacji.

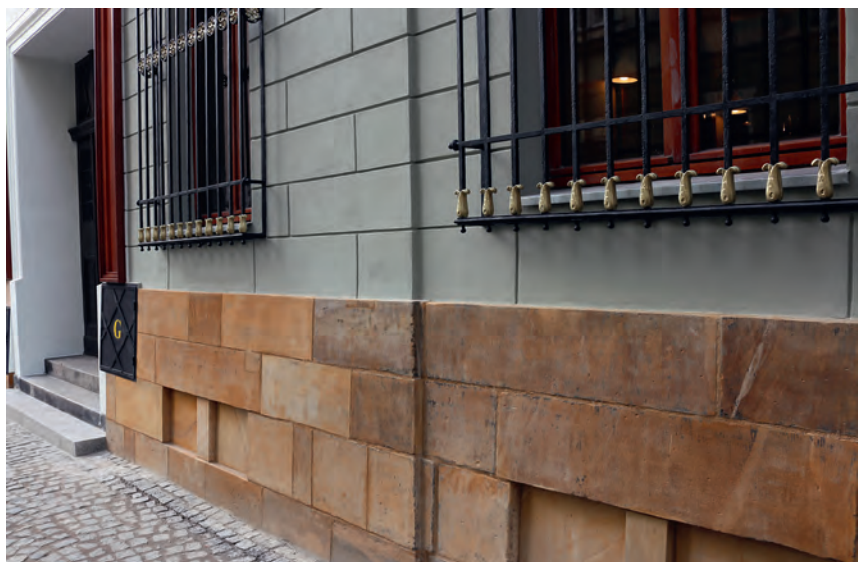
Cokół po renowacji.

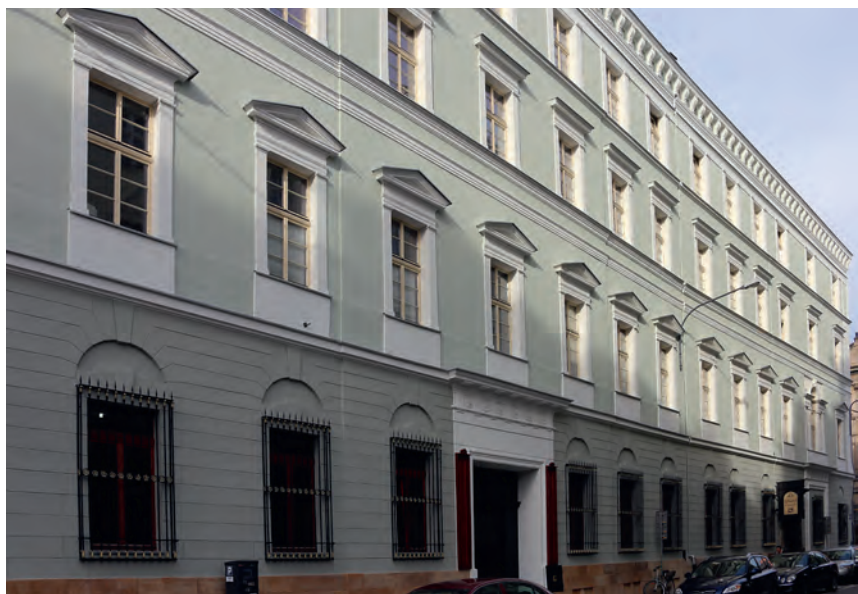
Elewacja po renowacji.

Ostatnim elementem prac renowacyjnych było malowanie elewacji dyfuzyjnymi **Farbami krzemianowymi LK 300**. Zastosowana farba dała efekt pochłaniania światła. Wykonana powłoka malarska jest odporna na zanieczyszczenie przemysłowe, jak również na uszkodzenia mechaniczne, trwale łączy się z mineralnym podłożem, jest też, co podkreślają wykonawcy, łatwa w aplikacji.
