# Kompleksowa renowacja elewacji barokowego zespołu klasztornego Franciszkanów w Kalwarii Pałacowskiej z zastosowaniem systemów Optosan

W 2021 roku przeprowadzono tu szeroko zakrojone prace renowacyjne w ramach zadania o nazwie Kalwaryjskie Fortalicium Fredry.

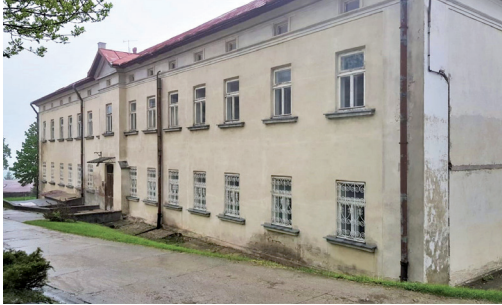
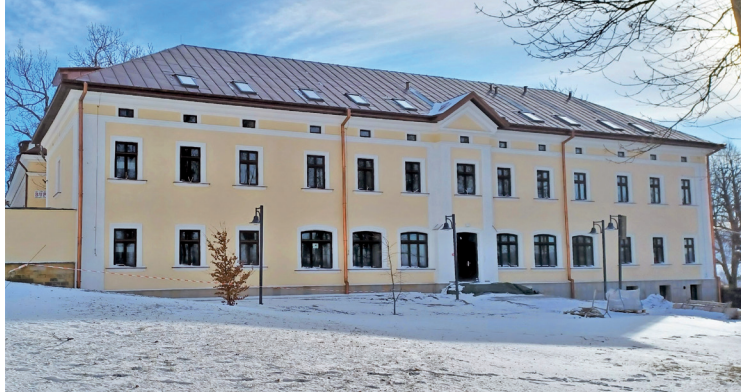
Dom Pielgrzyma – stan przed i po pracach renowacyjnych. Tu wykonano jedynie lokalne naprawy tynku wyprawą Optosan RenoPutz

Do rekonstrukcji tynków zdecydowano się na zaprawy wapienno-trassowe, od lat stosowane i zalecane przez ośrodki konserwatorskie na zabytkowych podłożach. Tu jednak ze względu na różną wielkość ubytków wykorzystano dwa różne w przygotowaniu produkty. Na elewacjach Domu Pielgrzyma, gdzie zachowano dużą część starych wypraw, zastosowano gotową fabryczną wyprawę wapienno-trassową Optosan RenoPutz. Tynk dzięki swojej elastyczności posiada minimalny skurcz i większą tolerancję na grubość

warstwy, minimalizując ryzyko powstawania rys na niewielkich powierzchniach lokalnych ubytków. Z kolei na elewacjach klasztoru usunięto całość wypraw tynkarskich, co zwiększyło powierzchnię napraw, a zatem i koszty materiałów. Rozwiązaniem było przygotowanie wypraw bezpośrednio na placu budowy z wykorzystaniem wapna hydraulicznego z trassem Optosan TrassKalk i niewielkim dodatkiem białego cementu pucolanowego Optosan TrassZement z własnym kruszywem. Tak przygotowana wyprawa pozwoliła na zachowanie wszystkich najważniejszych wymaganych cech konserwatorskich, przy jednoczesnym znaczącym obniżeniu kosztów prac. Warto dodać, że Optosan TrassKalk otrzymał w 2010 roku główną nagrodę XV Targów Konserwatorskich w Toruniu, przyznawaną przez wykładowców Instytutu Konserwatorstwa i Zabytkoznawstwa UMK. Pozostałe elementy prac wykonano już w jednolitej technologii na obu obiektach, tj.: profile i detal sztukatorski naprawiano z wykorzystaniem gotowych lekkich i szybkowiążących zapraw w technice ciągniętej StuckoGrob i StuckoFein; na całości nałożono końcowy mineralny tynk cienkowarstwowy zbrojony mikrowłóknami, z dodatkiem trassu reńskiego Optosan TrassFeinputz o wybranej średnioziarnistej strukturze 0–0,6 mm.

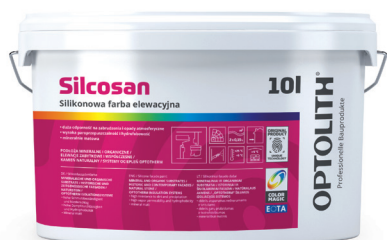
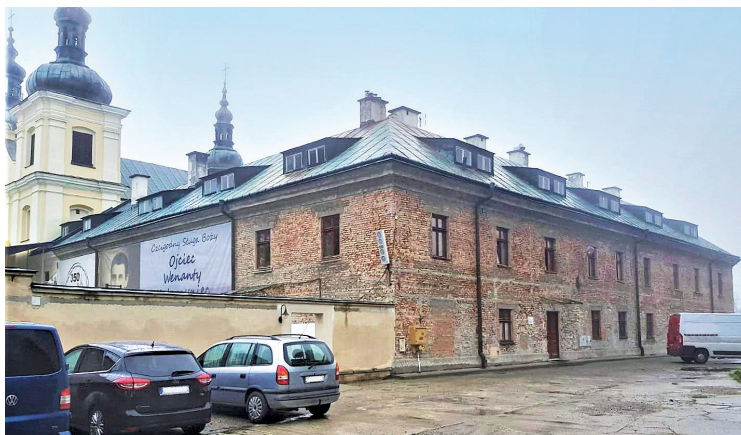
Ostatnim etapem prac było pomalowanie obu elewacji. Mimo powszechnie stosowanych w ostatnich latach farb silikatowych ostatecznie zdecydowano się jednak na farbę krzemooorganiczną Optomal Silcosan. Jednym z powodów było ryzyko nakładania farb już w okresie jesiennym. Farby mineralne nie radzą sobie z dużymi wahaniami temperatury i wysoką wilgotnością, co często skutkuje ich

przebarwieniami. Optomal Silcosan posiada duży udział żywicy silikonowej, co gwarantowało nie tylko wysoką hydrofobowość, ale też dyfuzyjność i mineralnie matowy charakter powłoki. Farba była już stosowana z powodzeniem na wielu zabytkowych elewacjach, m.in. także na innym zespole klasztornym Franciszkanów w Łodzi Łagiewnikach. Potwierdzeniem najwyższej jakości farby są zewnętrzne badania wykonane w laboratorium PKZ w Toruniu, akceptujące stosowanie jej na zabytkowych podłożach.
