Zastosowanie technologii Remmers w konserwacji elewacji kościoła Niepokalanego Poczęcia NMP w Warszawie

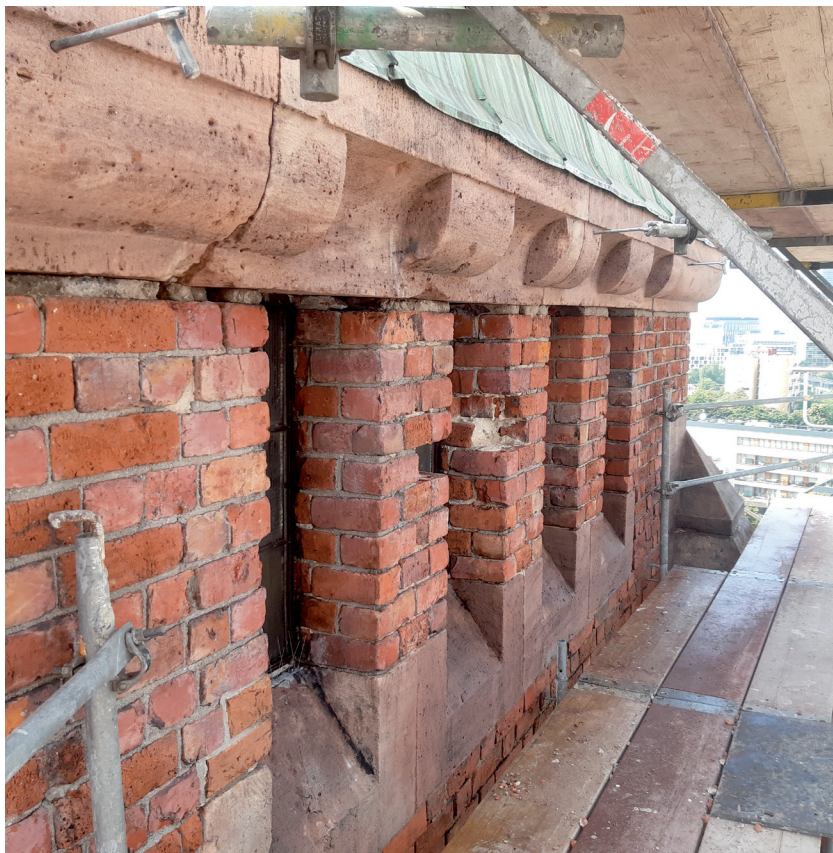
Fot. 2. Fragment detalu z piaskowca kopulak i wątku ceglanego po oczyszczeniu

Dzięki pracom konserwatorskim prowadzonym od 2017 roku świątynia stopniowo odzyskuje dawną świetność. Dzięki środkom własnym, pozyskiwanym przez parafię oraz dotacjom miejskim, ministerialnym, a także funduszom europejskim oczyszczono kolejne ceglane elewacje i detal kamienny wykonany z piaskowca kopulak oraz Śmiłów. Prace rozpoczęto od usunięcia wtórnych zaprawy cementowych, a także niefachowych napraw murów ceglanych. Wykonano wiele przemurowań odpowiednio dobranym materiałem ceramicznym, zszyto rysy w murach, stosując system kotew spiralnych Remmers Spiralanke oraz zapraw montażowych Remmers Spiralanke M20. Usunięte zostały nawarstwienia zabrudzeń pochodzenia biologicznego, spowodowane emisją spalin oraz te związane z tragiczną historią pożarów kościoła w czasie wojny. W celu oczyszczenia posłużono się gorącą wodą i parą wodną oraz preparatem Remmers Clean FP opartym na fluorku amonowym w postaci tiksotropowej pasty. Wzmocnieniu estrami kwasu krzemowego Remmers KSE poddane zostały silnie zniszczone strukturalnie cegły i kamienne detale architektoniczne. Dzięki temu uratowano oryginalne elementy dekoracji z piaskowca i osypujące się wątki ceglane. Oprócz rozległych przemurowań, wiele drobniejszych ubytków łoża cegły i kamiennego detalu uzupełniono, stosując barwione na kolor cegły i piaskowca zaprawy renowacyjne Remmers RM. Dla zabezpieczenia przed ponownym zabrudzeniem i uszkodzeniami mrozowymi, zastosowano innowacyjne produkty oparte na silnie skoncentrowanych silanach, czyli kremy do hydrofobizacji Remmers Funcosil FC. Ostatnim wyzwaniem, była konserwacja

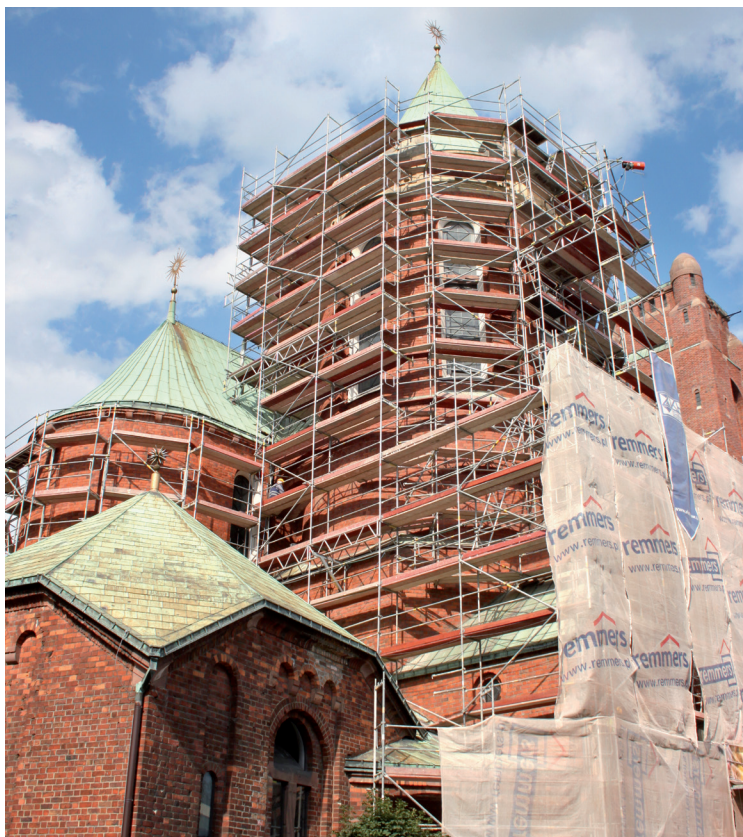
Fot. 3. Elewacja boczna podczas prac konserwatorskich

Podczas prac na konserwatorów z firmy ZKR czekało wiele nie tylko budowlanych niespodzianek. Jedną z nich była konieczność ponownego przemurowania dużych partii wieży, które odbudowano po wojnie prowizorycznie, pozostawiając w głębi muru ogromne pustki. Prace polegające na przemurowaniu pochłonęły dziesiątki tysięcy specjalnie wyprodukowanych cegieł, dobranych pod

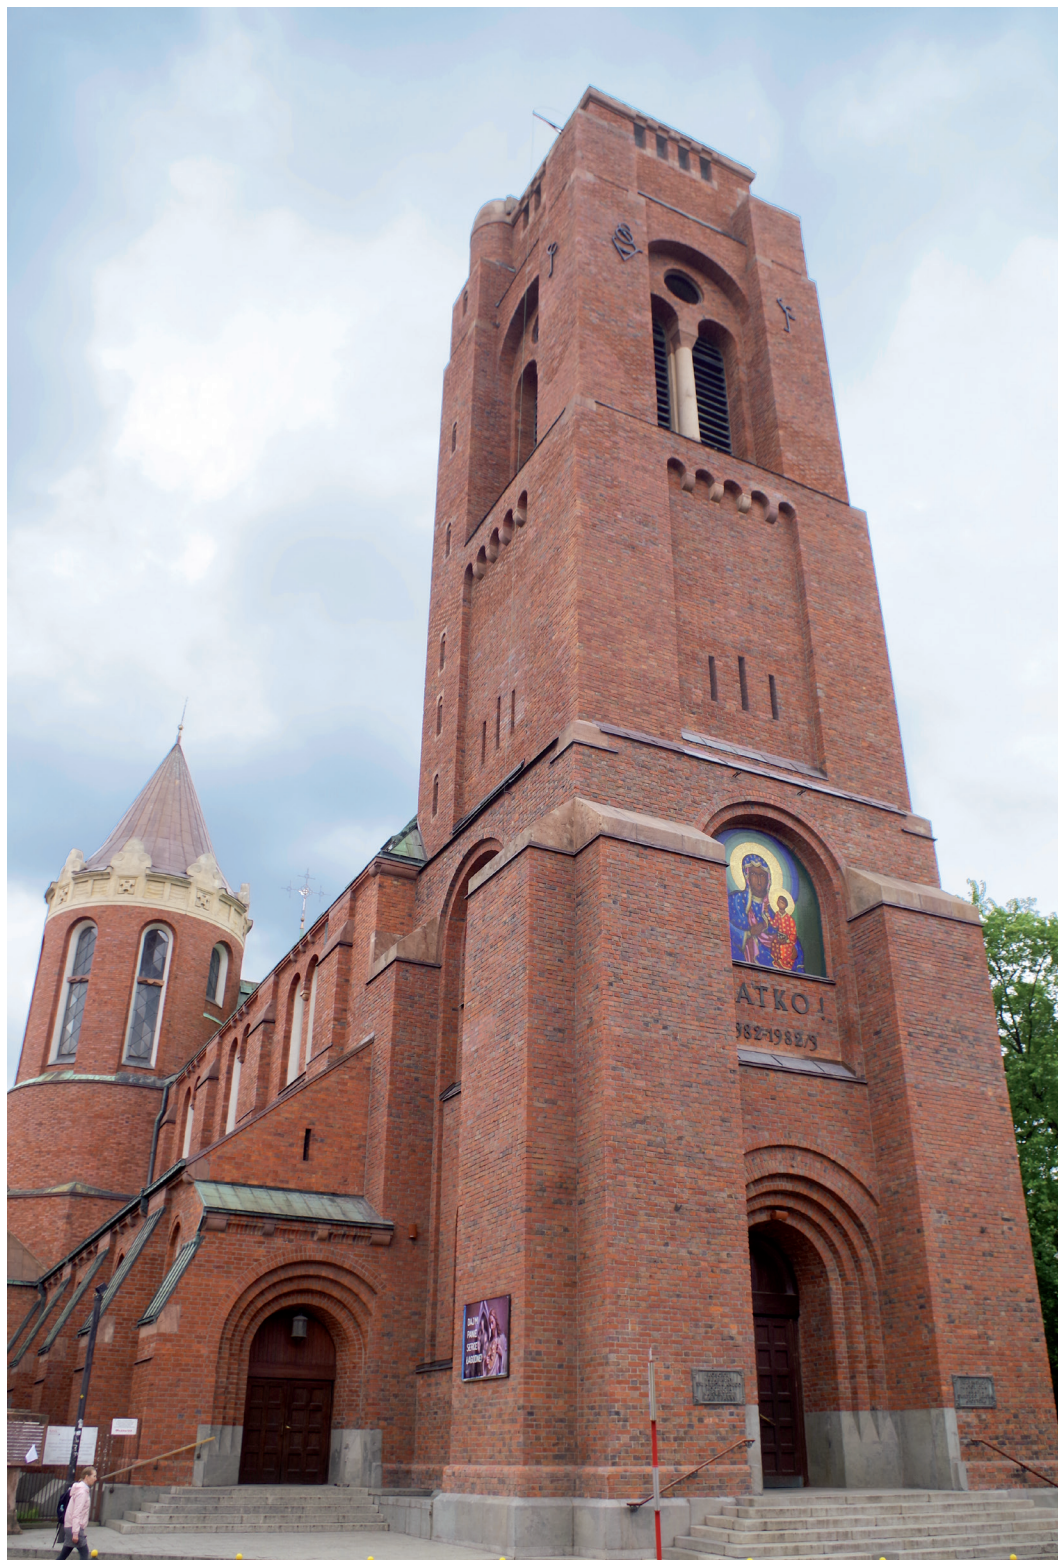
Fot. 4. Widok kościoła
Niepokalanego Poczęcia
NMP z mozaiką
po konserwacji

mozaiki zdobiącej fronton kościoła, przedstawiająca Matkę Bożą Częstochowską autorstwa rodziny artystów Grześkiewiczów. Niezwykle skomplikowany proces prac polegał na żmudnym oczyszczeniu i podklejeniu zachowanych partii oraz właściwym doborze i wklejeniu odzyskanych i nowych elementów mozaiki.
