Moje Malborki – powrót koloru

Wpisany na Listę Światowego Dziedzictwa UNESCO Zamek krzyżacki w Malborku jest jednym z najbardziej rozpoznawalnych zabytków w Polsce. Krótki esej o historii konserwacji zamku stanowi tło dla kilku projektów konserwatorskich zrealizowanych w zespole zamkowym w Malborku pod kierunkiem autora. Szczególne znaczenie miał w nich kolor.

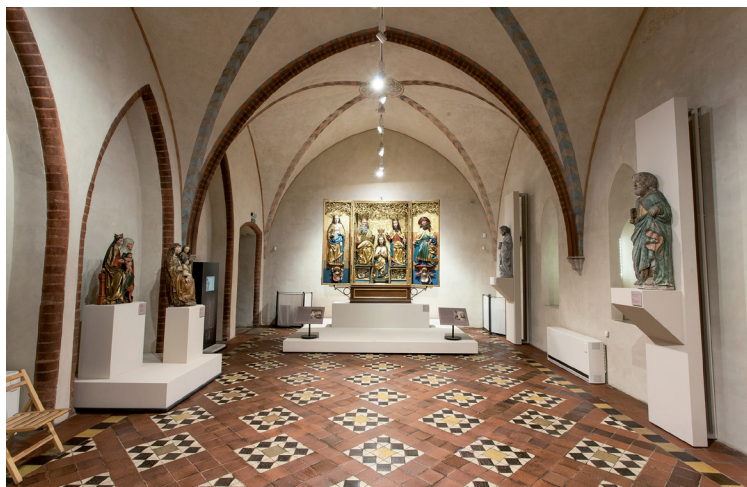
Fot. 5. Dormitoria po pracach konserwatorsko-restauratorskich w 2012 r.

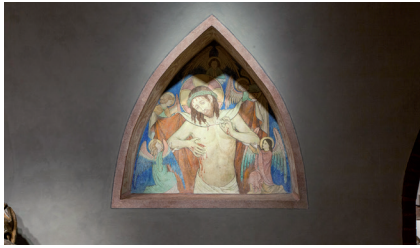
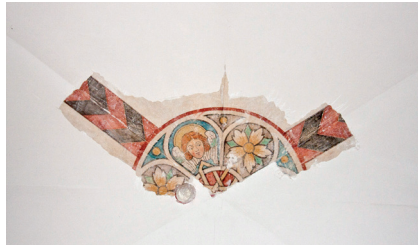
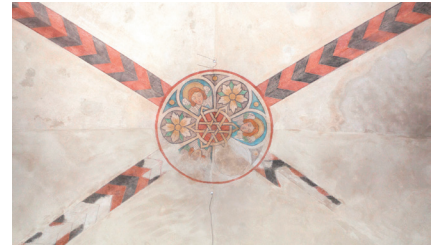
W **dormitoriach** odkryliśmy malarską dekorację architektoniczną wykonaną na surowym tynku, która wbrew dokumentacji prac z lat 50. nie została skuta, a tylko zamalowana białą farbą. Ozdobą jednej z sal okazało się piękne *Vir Dolorum*, twórcza kompilacja

Fot. 6, 7, 8. Dormitoria, *Vir Dolorum* i dekoracje ornamentalne (A. Grimmer, 1895) odsłonięte spod przemalowań podczas prac w latach 2012/2013

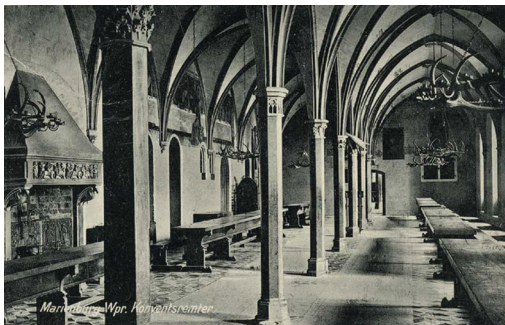
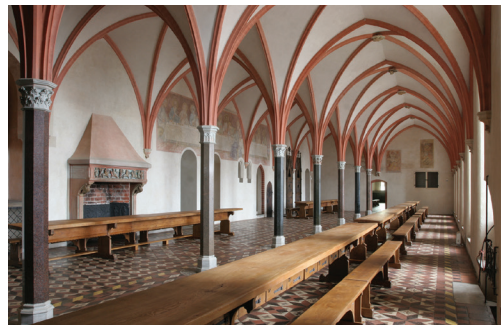
Fot. 9 i 10. Refektarz konwentu po odbudowie steinbrechtowskiej (1889–1896). Obok stan po restauracji w latach 2005/2006

Refektarz konwentu uniknął większych zniszczeń w czasie II wojny światowej. W czasie ostrzału zniszczone zostały okna i tynki w niszach. Wyposażenie i wystrój malarski przetrwały w niemal nienaruszonym stanie. Zarówno architektura, jak i wystrój tego wnętrza to dzieło Steinbrechta. W 1960 roku, w ramach adaptacji Refektarza na salę wystawową, ściany pomalowano na biało. Z sali usunięto długie stoły, których blaty wykonano z litych desek o długości 8 metrów. Pocięto je. Część fragmentów wykorzystywano do wyrobu innych mebli, część trafiła do zamkowych magazynów, ale wiele zaginęło.

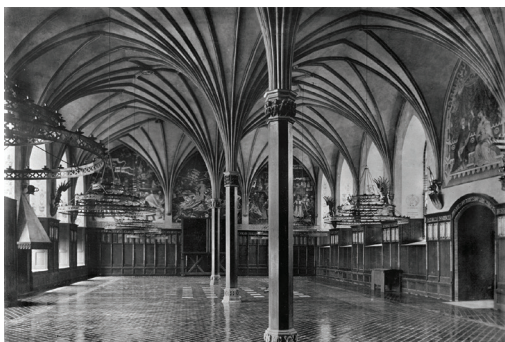
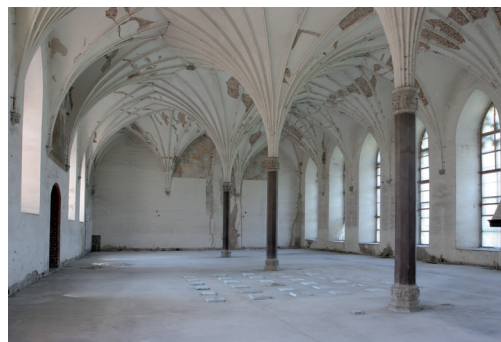
Fot. 11 i 12. Wielki Refektarz konwentu po restauracji steinbrechtowskiej (1889–1896). Obok stan w 2006 r.

Wielki Refektarz, zbudowany najprawdopodobniej między 1335 a 1341 rokiem, jest największym pomieszczeniem zamku (15 m × 30 m × 9 m). Zachował wspaniałą oryginalną gotycką architekturę, choć jego funkcja ciągle się zmieniała. Od 1457 roku, upamiętniając hołd złożony tu przez Wielkiego mistrza zakonu Kazimierzowi Jagiellończykowi, sala znana była jako Sala Królewska; po rozbiorach Polski służył jako miejsce defilad wojskowych, magazyn, a w czasie wojen napoleońskich – szpital wojskowy. Po „romantycznej” restauracji zamieniono go w gotycką „osobliwość”. Twórczość Steinbrechta sprawiła, że stała się reprezentacyjną salą tronową niemieckiego cesarza. Ostatecznie powojenne „oczyszczenie” zaadaptowało go jako miejsce wystaw.

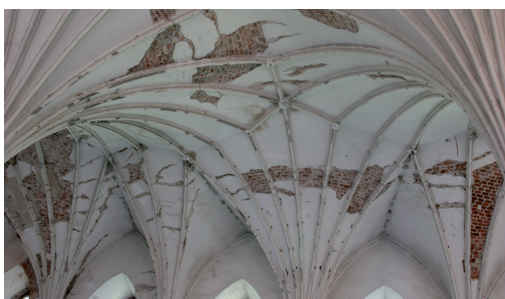
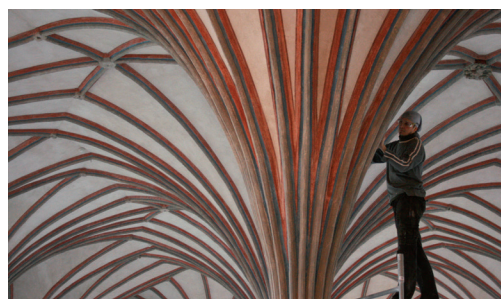
Fot. 13 i 14. Sklepienie Wielkiego Refektarza w 2006 r. Obok stan podczas restauracji w 2007 r.

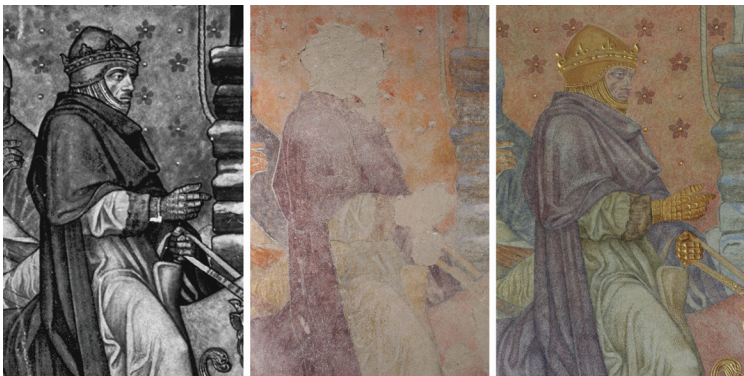
Fot. 15, 16, 17. Wielki Refektarz, fragment polichromii wg proj. H. Schapera – zdjęcie archiwalne (lata 20. XX w.), stan po usunięciu pobiał i stan po restauracji w 2007 r. Uwagę zwraca rekonstrukcja dekoracji reliefowych zniszczonych w latach 60.

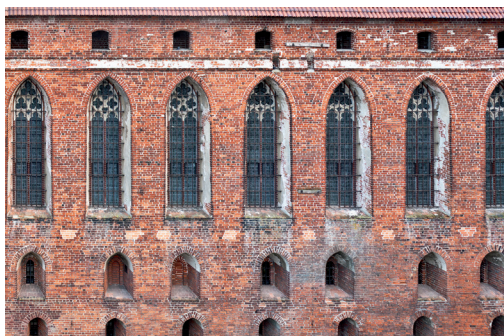
Fot. 18 i 19. Zamek Średni. Elewacja północna zachodniego skrzydła przed i po konserwacji

W przypadku wszystkich elewacji zachodniego skrzydła Zamku średniego z wyjątkiem tylko elewacji wschodniej Pałacu Wielkich Mistrzów skala robót była ogromna, natomiast pole do interpretacji konserwatorskiej znikome. Ale i tu pojawiły się akcenty żywej, steinbrechtowskiej kolorystyki w postaci ornamentalnych fryzów i dekoracji zwieńczenia infirmerii, do których rekonstrukcji wykorzystano farby krzemianowe KEIM.

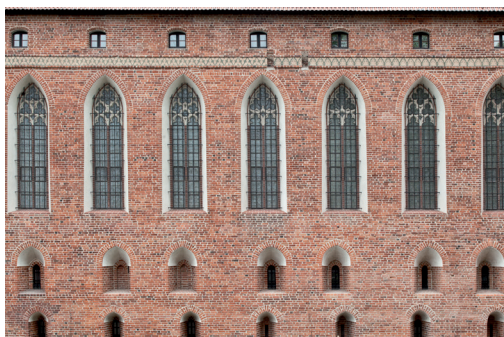
Fot. 20 i 21. Zamek Średni. Elewacja północna Pałacu Wielkich Mistrzów przed i po konserwacji

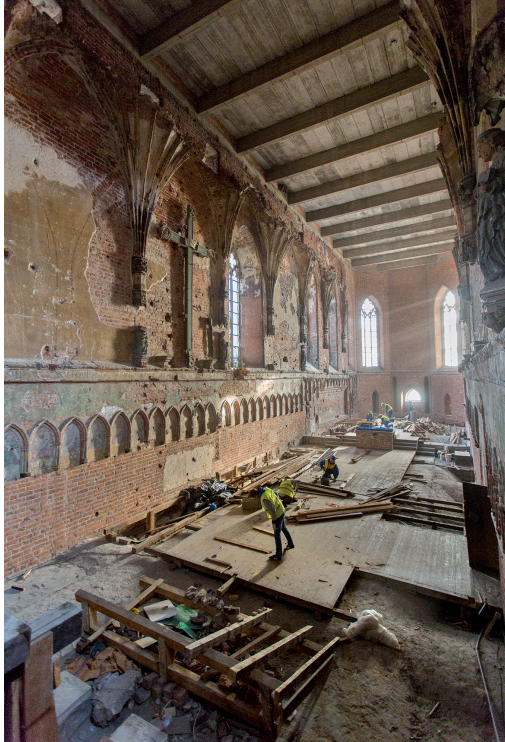
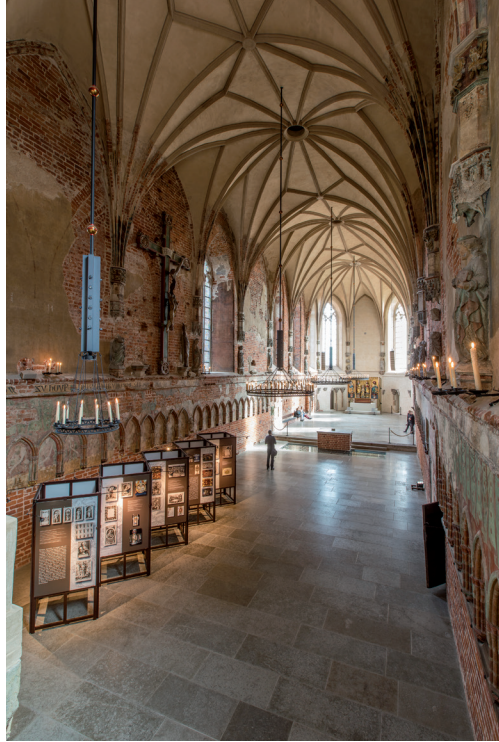
Fot. 22 i 23. Kościół zamkowy przed restauracją (2014) i po zakończeniu projektu (2016)

Odbudowane wysklepki i pozbawione tynków, ascetyczne, surowo-ceglane żebra w kościele zaplanowano jako kontrast dla partii ocalałych z wojennej pożogi i powojennej rozsypki. Miały one być poddane częściowej restauracji, obejmującej uzupełnienie tynków i polichromii. W toku prac zdaliśmy sobie sprawę, że to gruntownie uzasadnione rozwiązanie projektowe utworzy obraz negatywowy – nowe sklepienie i ściany będą ciemne, a partie oryginalne jasne i „prześwielone”. Po uzyskaniu zgody Muzeum Zamkowego odstąpiono od rekonstrukcji tynków i polichromii w częściach zachowanych, pozostawiono współlistniejące ze sobą nawarstwienia, natomiast w częściach odbudowanych w latach 60. i 70. XX wieku oraz na zrekonstruowane sklepienie nałożono tynki, różnicując walorowo żebra sklepienne oraz wysklepki i ściany. Pozwoliło to zachować autentyczność wielowarstwowej struktury części historycznej i w inny niż pierwotnie zakładano sposób wyodrębnić i czytelnie zróżnicować partie zrekonstruowane i autentyczne.

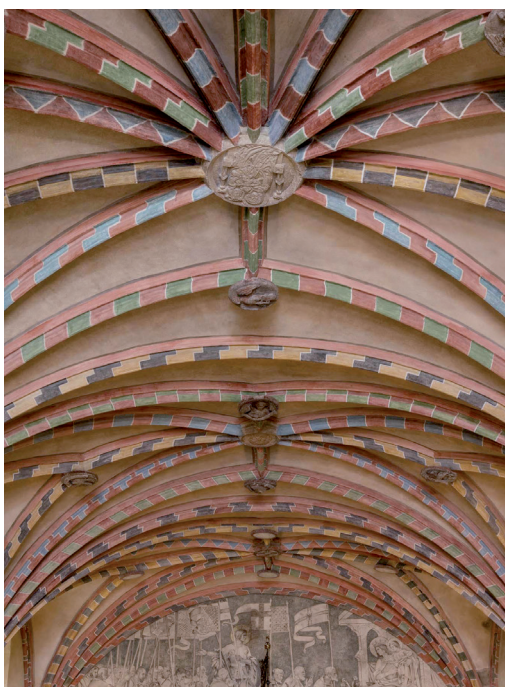
Fot. 24. Kaplica św. Anny. Dekoracja malarska sklepienia po konserwacji w 2016 r.

W kaplicy św. Anny dzięki pozyskaniu wysokiej rozdzielczości fotografii przywrócono architektoniczną dekorację malarską na żebrach i ścianach, choć w projekcie nie przewidywano wykonania rekonstrukcji. Wykonano też powściągliwą (*en grisaille*) rekonstrukcją Pokłonu Madonnie dostojników i braci zakonnych poległych pod Grunwaldem na ścianie zachodniej. W zamku malborskim rozwiązanie takie ma swój historyczny precedens w zdobionej polichromią ścienną Izbie Kuchmistrza w zespole Wielkiego Refektarza, gdzie malarz Schwarting wykonał linearnie rekonstrukcję części gotyckiego Ukrzyżowania.

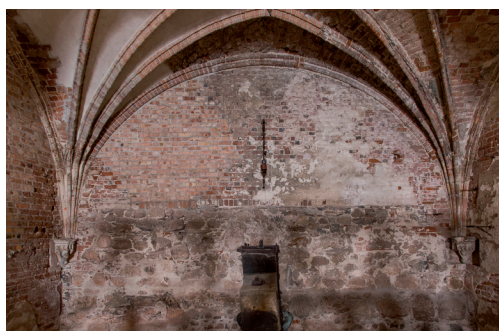
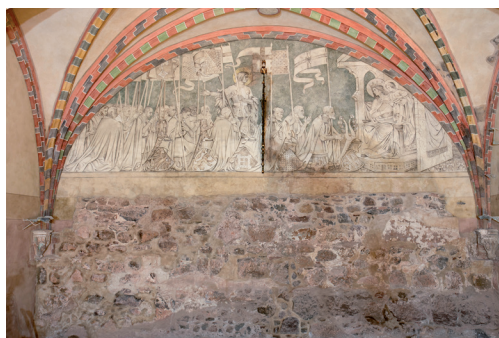
Fot. 25 i 26. Kaplica św. Anny. Ściana zachodnia przed pracami w 2014 r. Poniżej zrekonstruowane en grisalle malowidło *Pokłon Madonnie* (2016)
