## Farby i tynki mineralne Keim w renowacji kościoła pw. Wszystkich Świętych w Rudawie

**Kościół pw. Wszystkich Świętych w Rudawie jest gotycką świątynią z kamienia i cegły, wpisaną do rejestru zabytków w 1970 roku. W ostatnich latach przeszedł kompleksową renowację elewacji i wnętrza z użyciem mineralnych produktów KEIM, zachowując historyczny charakter świątyni i zapewniając trwałość na kolejne dekady. Prace konserwatorskie w latach 2016–2025 roku wpisują się w długofalowy program ochrony i odnowy zabytku.**

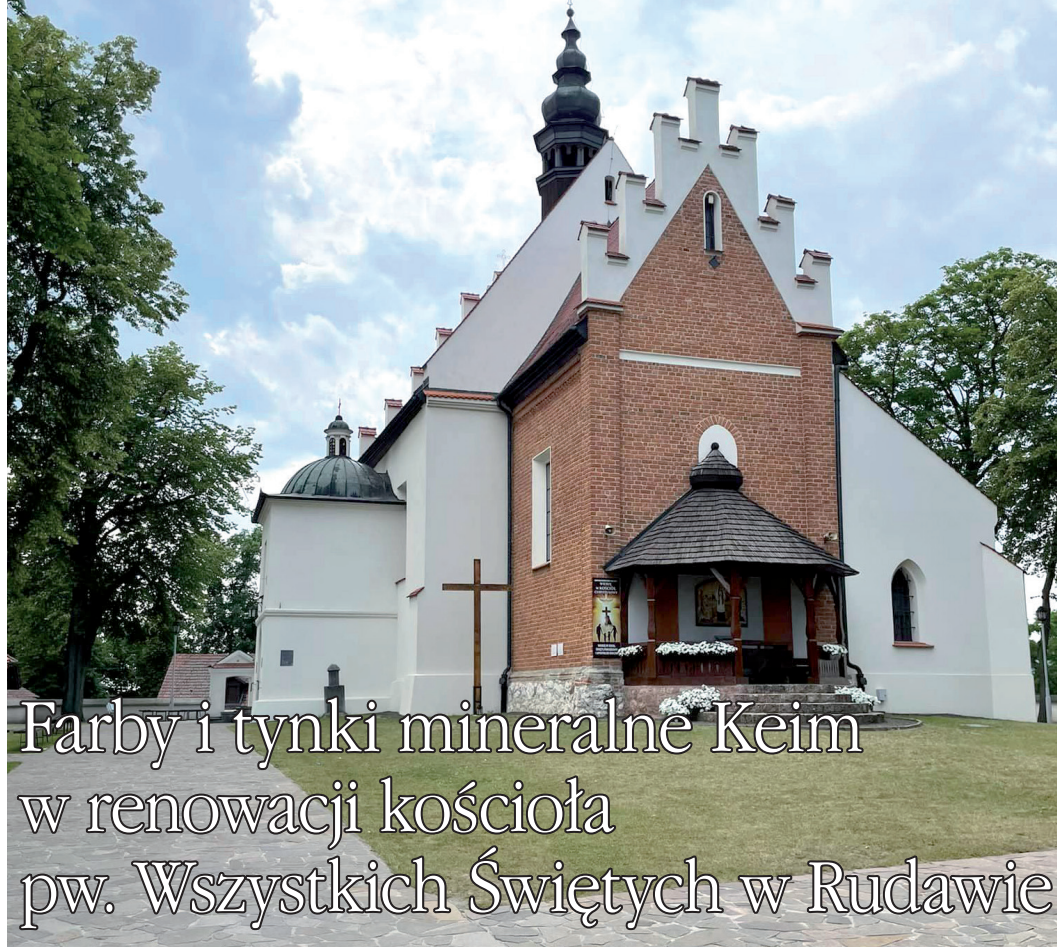
Elewacja kościoła  
po zakończeniu prac  
remontowych.  
Fot. A. Badura, 2025

Zewnętrzne ściany kościoła zostały oczyszczone i wzmocnione. Ze względu na zły stan tynków – zasolenia, odspojenia i licznych ubytków – konieczne było odkuwanie zdegradowanych spoin i mechaniczne usunięcie wypraw oraz fug. Ubytki muru uzupełniono cegłą na tradycyjnej zaprawie wapienno-trasowej, a ściany wykończono cienkowarstwowym tynkiem Keim Universalputz.

Powierzchnia dachu między prezbiterium a nawą została wzmocniona, a nierówności tynków zniwelowano mineralną zacierką oraz tynkiem Keim Universalputz. Gzymsy i profile ciągnione poddano gruntowaniu, a następnie uzupełniono zaprawą Keim Universalputz-Fein metodą tradycyjnego ciągnięcia.

Po przeprowadzeniu próby aranżacji kolorystycznej komisja konserwatorska zaakceptowała malowanie farbą bez bieli tytanowej Keim Sodalit-Arte w kolorze Keim Eclusive 9096, co zapewniło trwałość i zgodność z historycznym charakterem obiektu.

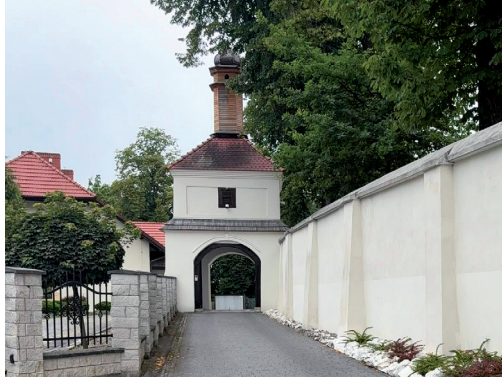
Remont murów przeprowadzony w 2021 roku, wpisany w szerzej zakrojone działania obejmujące m.in. drogę procesyjną (2020/2021), remont plebanii (2019), zakrystii (2018) czy prace przy poddaszu i fundamentach (2019). Fot. A. Badura, 2021

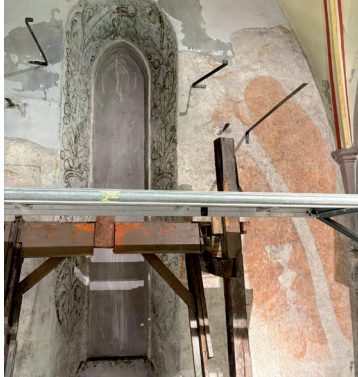
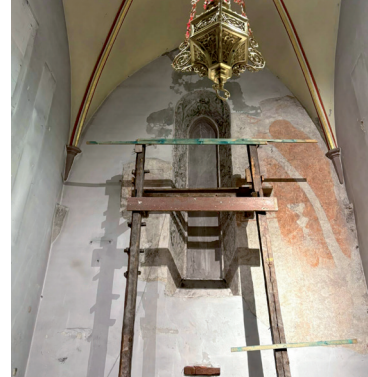
Oryginalna dekoracja malarska w prezbiterium po odsłonięciu. Fot. A. Badura, 2025

Prace wewnątrz kościoła rozpoczęto od ręcznego oczyszczenia powierzchni poprzez zeskrobanie wtórnych nawarstwień. Szczególną uwagę poświęcono konserwacji zachowanych fragmentów polichromii, obejmującej oczyszczenie, podklejenie, korektę ubytków oraz scalenie kolorystyczne. Po oczyszczeniu wzmocniono podłoże specjalistycznym preparatem Keim Spezial-Fixativ. Grubsze ubytki uzupełniono tynkiem z mikrowłóknem Keim Turado, a powierzchnie ścian i sklepień przetarto cienkowarstwowym tynkiem Keim Universalputz-Fein, zachowując charakterystyczne rozwibrowane zatarcie. W elementach żeber ozdobnych dokonano rekonstrukcji ubytków przy użyciu tynku Keim Turado 0.3, dopasowując fakturę do oryginału. Sklepienia i żebra scalono kolorystycznie, odtwarzając także ozdobne gwiazdki przy użyciu powłoki laserunkowej Keim Restaurolasur z dodatkiem Keim Restaurolasur-Fixativ. Ściany scalono kolorystycznie pobiałą wapienną, co przywróciło im historyczny charakter.

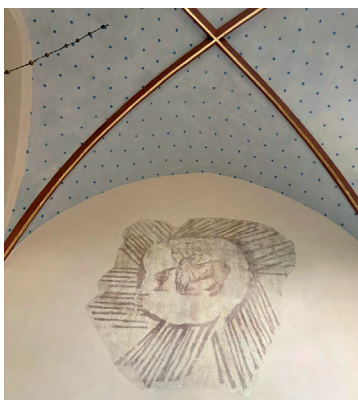
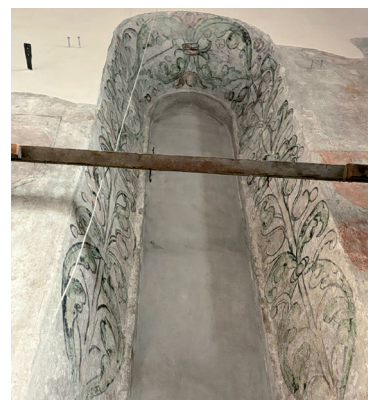
Oryginalna dekoracja malarska w prezbiterium po renowacji. Fot. A. Badura, 2025

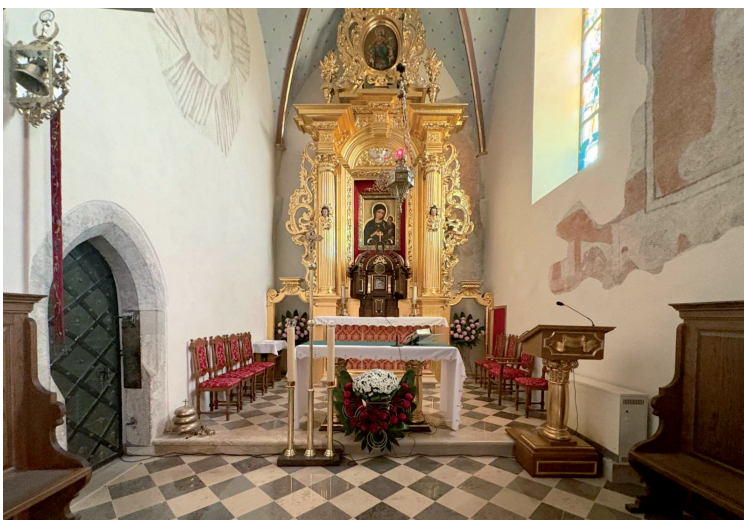
Prezbiterium po renowacji.  
Fot. A. Badura, 2025
