# Termomodernizacja dawnej szkoły żeńskiej w Braniewie

**Pochodzący z międzywojnia zespół szkolny w Braniewie to dzieło Kurta Fricka, jednego z najbardziej uznanych architektów działających na terenie Prus Wschodnich. Obiekt stanowi udane połączenie modernizmu i ekspresjonizmu z motywami regionalnymi. Aby nie zatracić charakteru obiektu zabytkowego, podczas ostatniego remontu jego elewacje ocieplono od środka za pomocą mineralnych płyt izolacyjnych Multipor.**

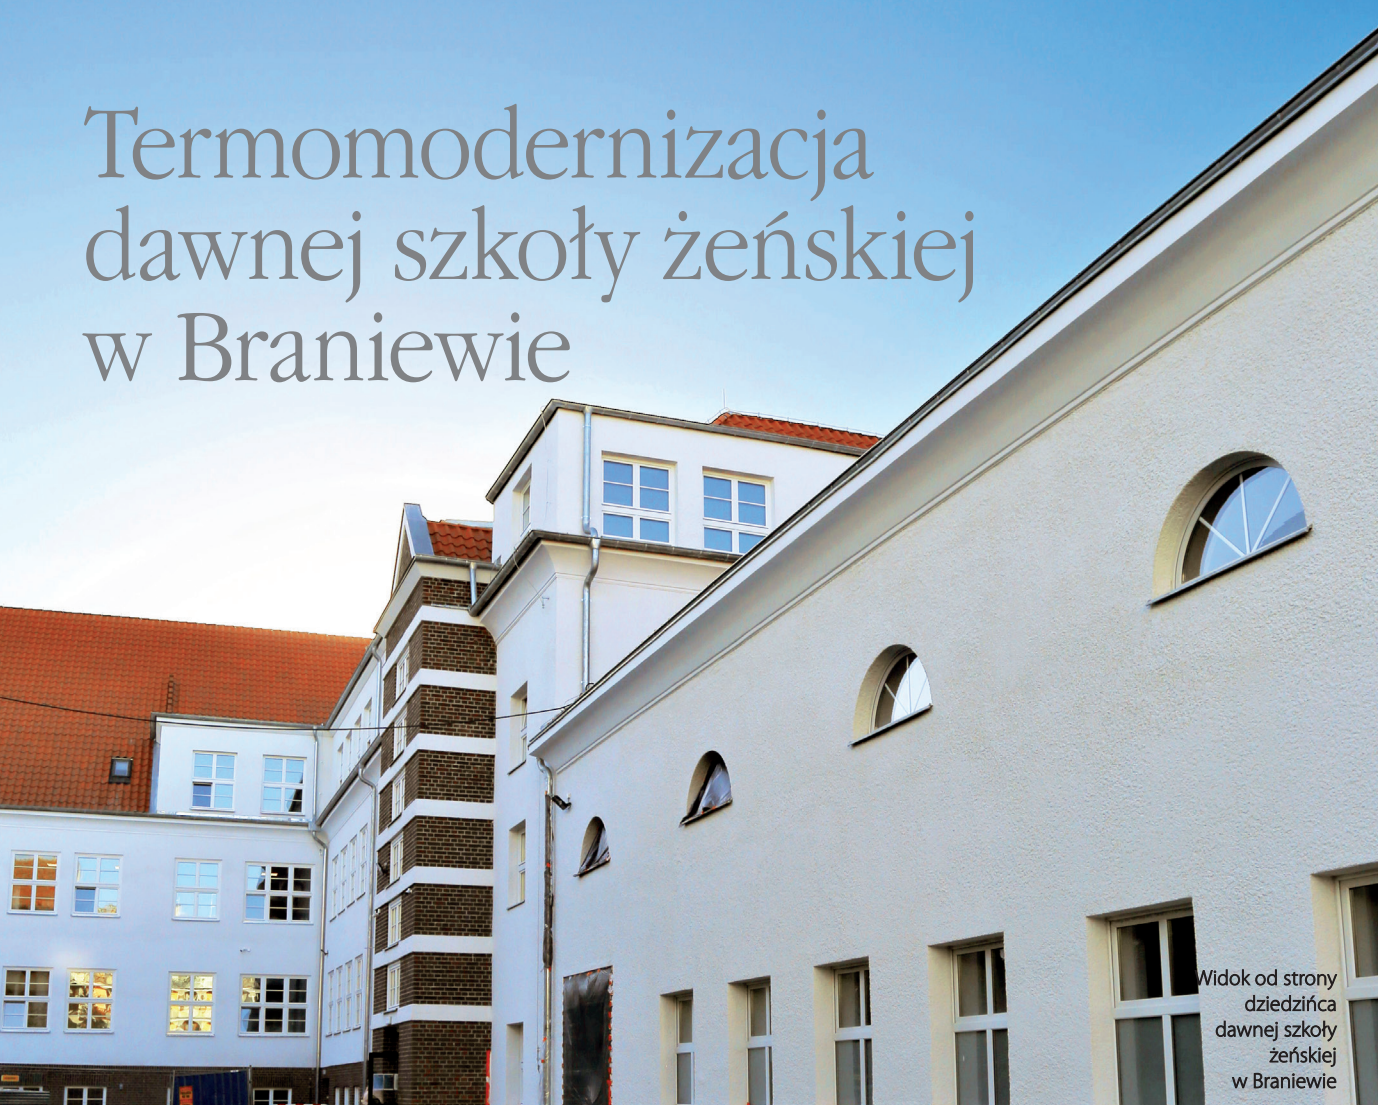
Widok od strony dziedzińca dawnej szkoły żeńskiej w Braniewie

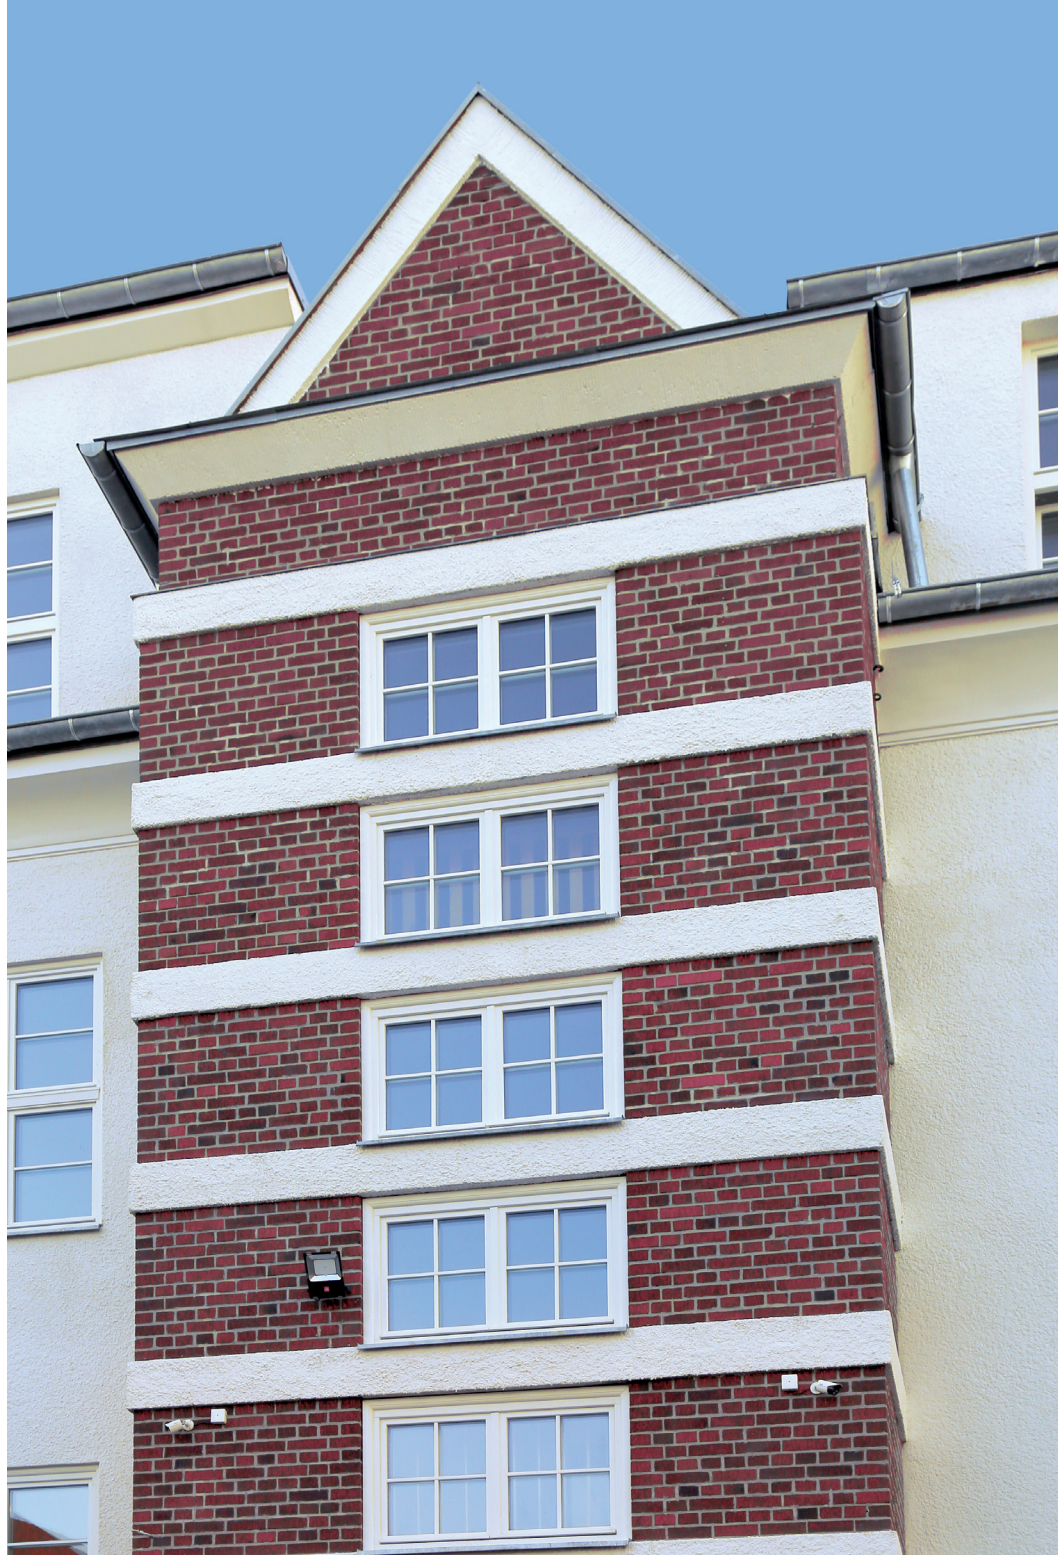
Dzięki ociepleniu od środka zabytkowa szkoła w Braniewie zachowała oryginalne fasady z okresu międzywojennego, w tym liczne ceglane detale, jak na przykład ekspresjonistyczny ryzalit mieszczący klatkę schodową

Tym dwóm skrzydłom towarzyszą prostopadłe zabudowania szkoły ciągnące się wzdłuż poprzecznych ulic. Od strony dziedzińca uwagę zwraca klatka schodowa o ekspresjonistycznej tektonice. Jej ceglany ryzalit odróżnia się mocno od otynkowanych elewacji głównego korpusu budynku. Ceglany masyw klatki

schodowej rozbija gęsty rytm wąskich, tynkowanych pasów gzymsów międzyokiennych.
